## 水机常见故障案例

- 编制：顾客服务部 安兴振
- 使用范围：**Haier** 商用空调内部使用

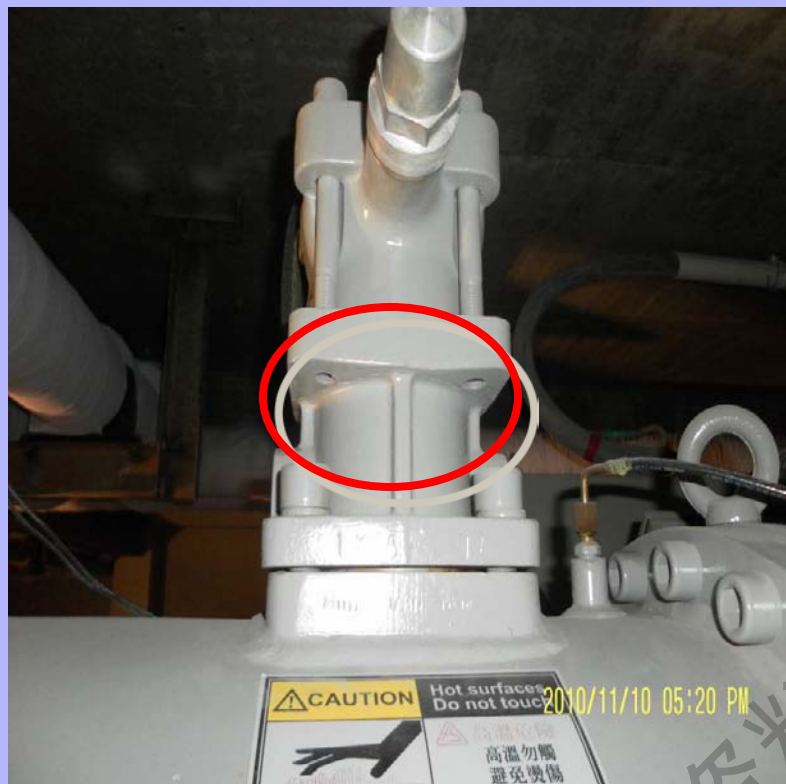
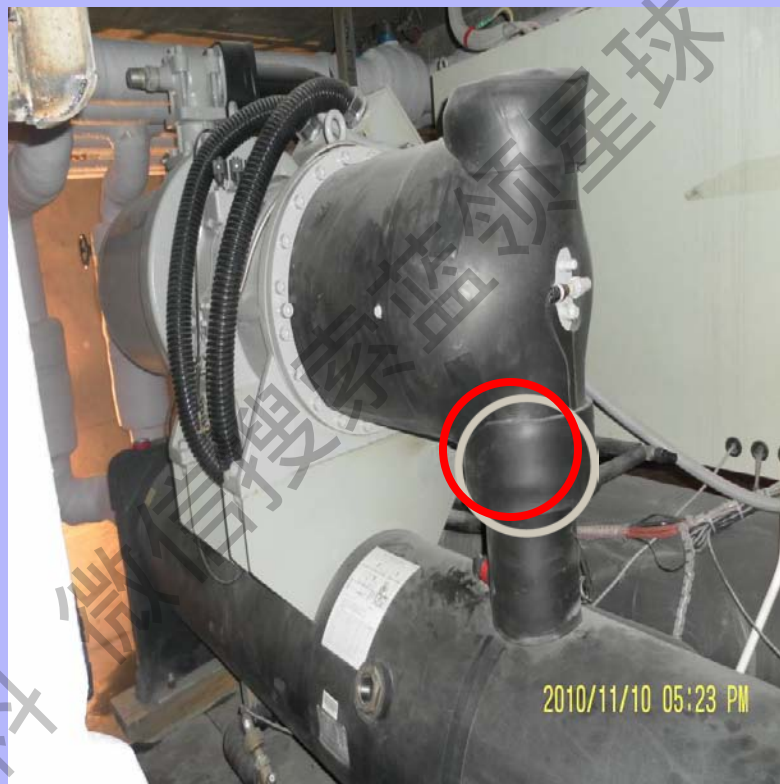
此压缩机在运转过程中的油是满的，在部分负荷和压缩机停机的时候就报油位过低故障，经过现场开机停机观察，压缩机停止之后，倒转的声音在5秒钟，正常在2-3秒，因此压缩机的油依靠压差回转到压缩腔和倒流到蒸发器内，再压缩机启动之前会检测到油位过低。

左图单向阀在在停机时关闭时间过长，导致高压侧气体使压缩机倒转，油被回流到压缩腔内和蒸发器内，更换单向阀后故障消除

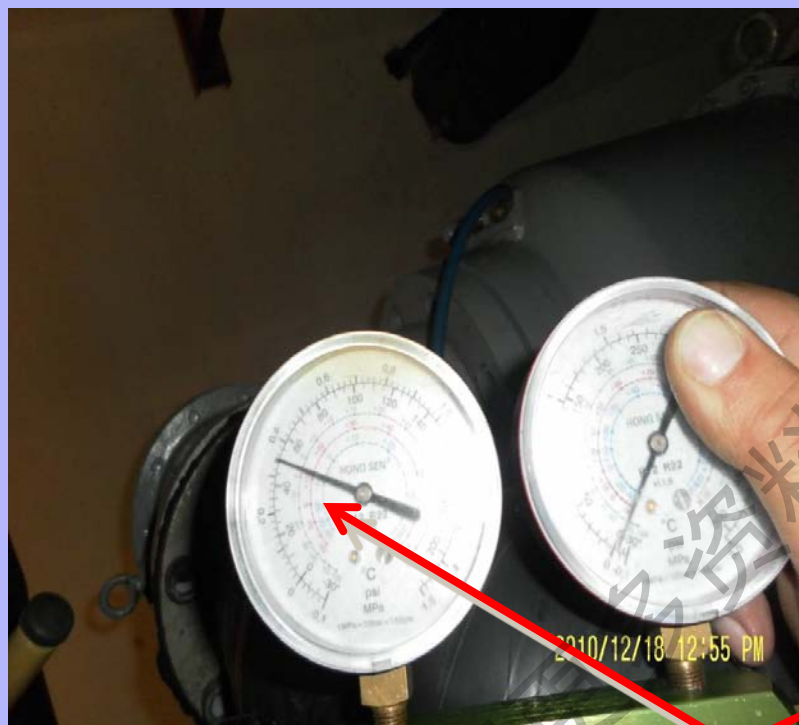
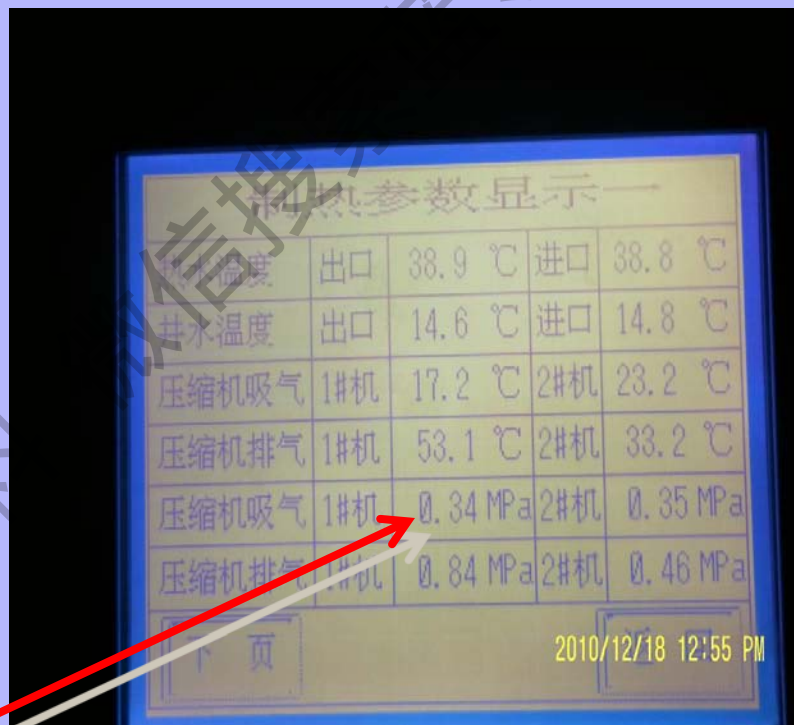
制冷剂温度	出口	38.9 °C	进口	38.8 °C
井水温度	出口	14.6 °C	进口	14.8 °C
压缩机吸气	1#机	17.2 °C	2#机	23.2 °C
压缩机排气	1#机	53.1 °C	2#机	33.2 °C
压缩机吸气	1#机	0.34 MPa	2#机	0.35 MPa
压缩机排气	1#机	0.84 MPa	2#机	0.46 MPa

到了现场经过了解维修过程和运转情况，用压力表接在压缩机吸气口的自带角阀处，在机组不开起和水温不波动的前提下，对比压力表和显示屏的压力是相同的，证明传感器是完好的，经过现场一次开机的观察，压缩机启动不到一分钟，压力表压力迅速下降，而显示屏传感器显示0.3Mpa以上，两者之间压力只有压缩机的吸气过滤网是阻碍，因此是过滤网堵了，之后放掉机组的气体，拆卸过滤器后，表面非常干净，所以最根本原因就是压缩机吸气口冰堵，水份没有一次完全处理彻底

现场询问维修人员的处理过程，只是凭借感觉处理水份，没有从机组的原理和氟系统的走向角度去处理，不了解满液式机组的换热器的结构，尤其是冷凝器内部有个最主要的部件，那就是油分，此油分主要起油过滤回油作用，因为压缩机排出的气体首先经过油分，气体在从油分的两侧排出，从冷凝器的最下部流经蒸发器内，油分的位置是安装在冷凝器的上半部分，角度为倾斜45度，因此系统一旦进水，压缩机排出的水份先残留在油分，只有进大量水份才可以灌满整个油分，往往大家都会疏忽油分这个主要部件，从冷凝器的上部打压，底部不漏水并不代表冷凝器没进水，也许是水在上部油分没有溢出来。

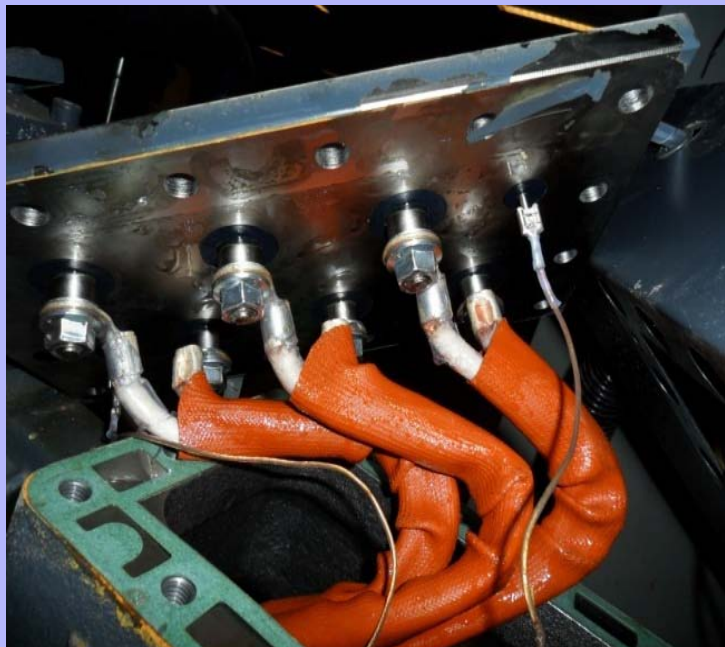
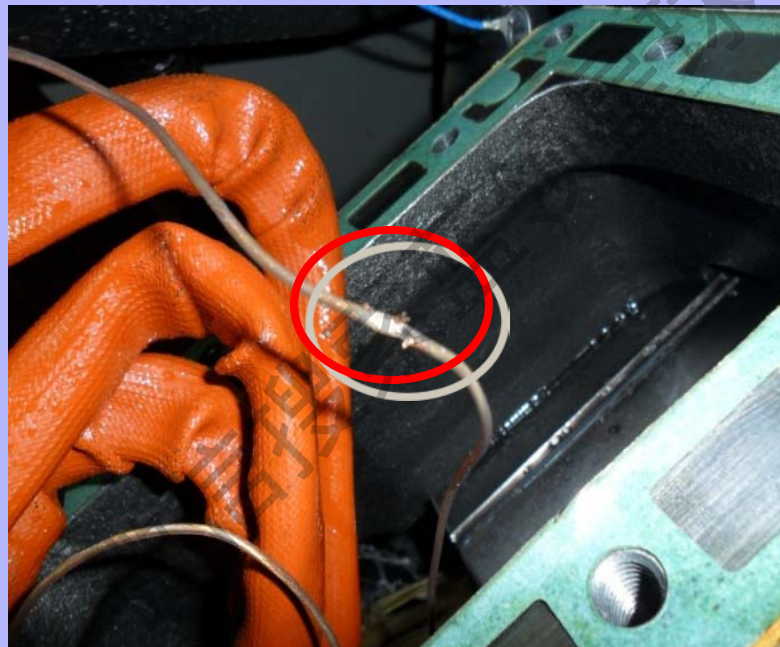
热保护传感器磨损，导致2个接线柱阻值不准确，故障无法复位

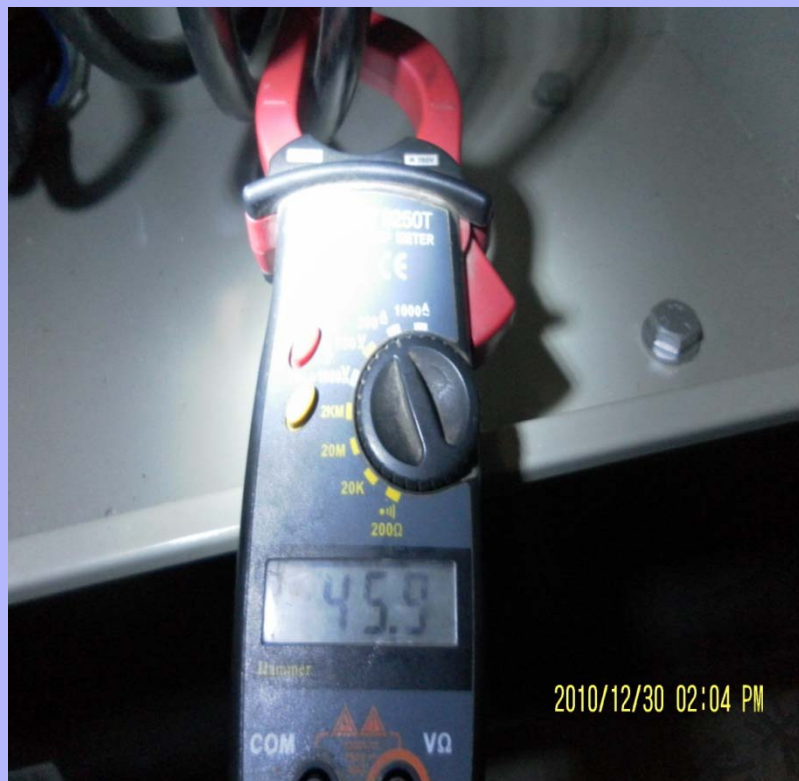
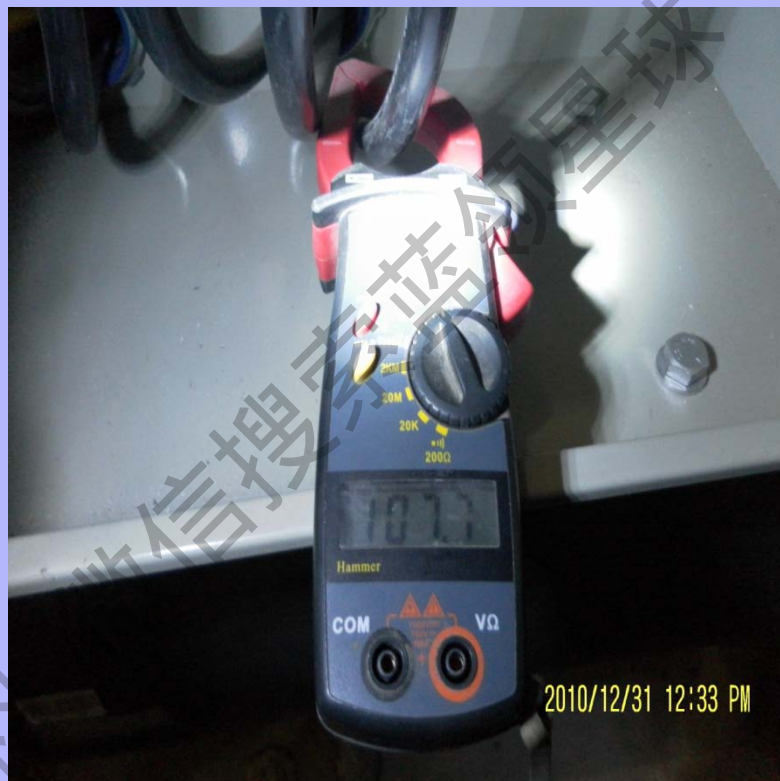
开机后10分钟，液晶屏幕显示运转能量100%，用钳形电流表测的压缩机的电源线，测的实际电流为额定电流的一半，因此可以完全判定为压缩机实际能量没有全部发挥，只是部分负荷运行，为直接原因，其影响不加载的根本原因有能量电磁阀坏掉或者不通电、压缩机内部滑块卡住、供油毛细管组堵塞不畅通。

测的电流为额定电流的一半左右

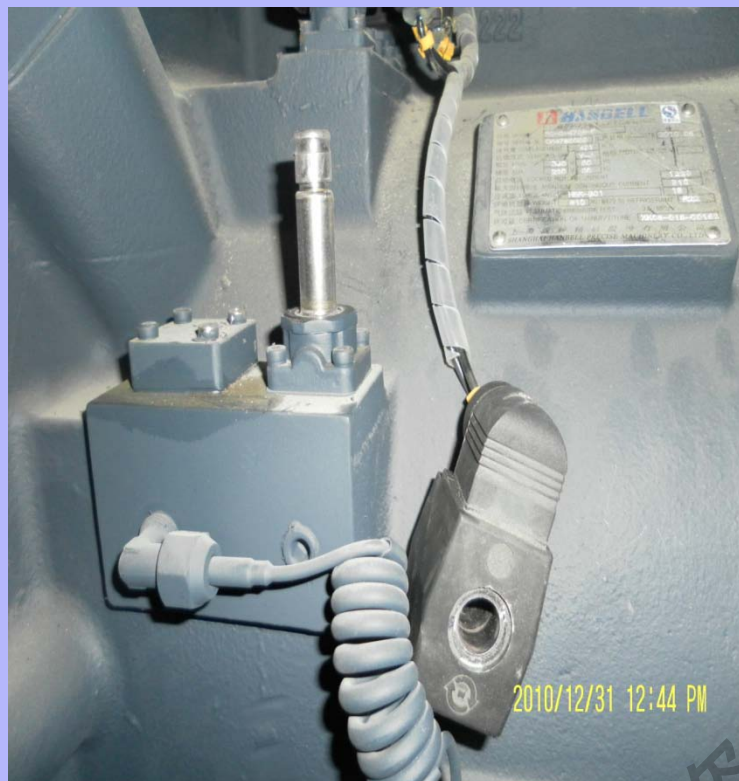
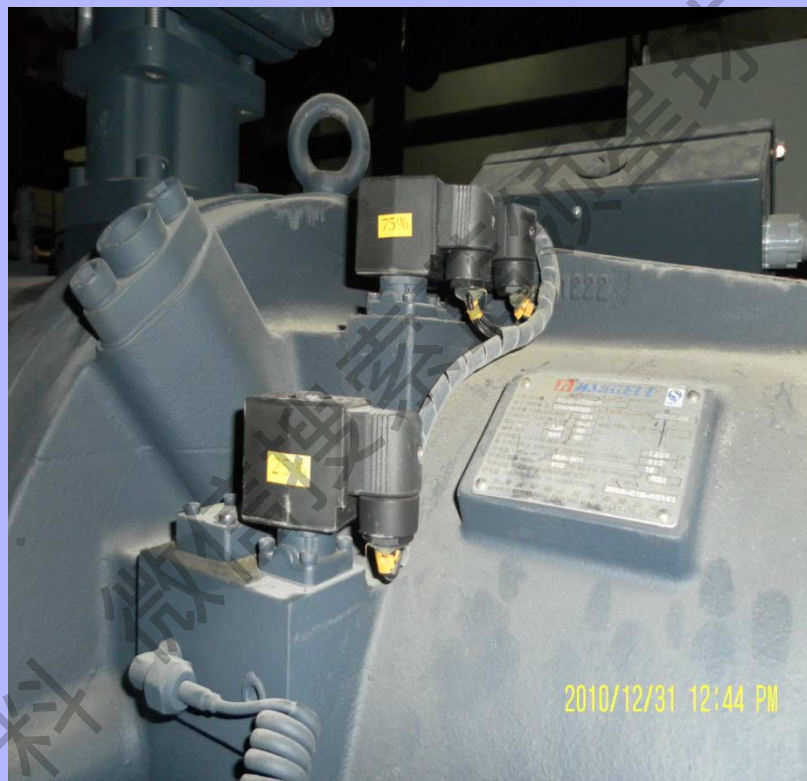
- 1、经过测量能量电磁阀的供电电源为220V，供电正常，并且阀座有磁力。
- 2、用环形磁铁对能量电磁阀杆进行多次动作，观察电流有上升的趋势，证明压缩机内部滑块是正常的。
- 3、对供油毛细管组进行拆卸，回收蒸发器冷媒至冷凝器后，放掉压缩机气体，把毛细管拆卸后用高压氮气吹，内部有铜管组铁屑，导致毛细管组供油量不足，压缩机不能100%能量运行。

用环形磁铁对电磁阀杆进行动作实验，测量电磁阀的供电是否正常。

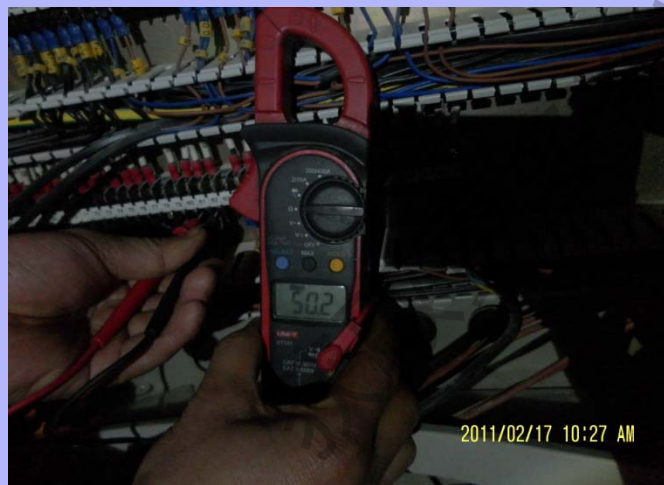
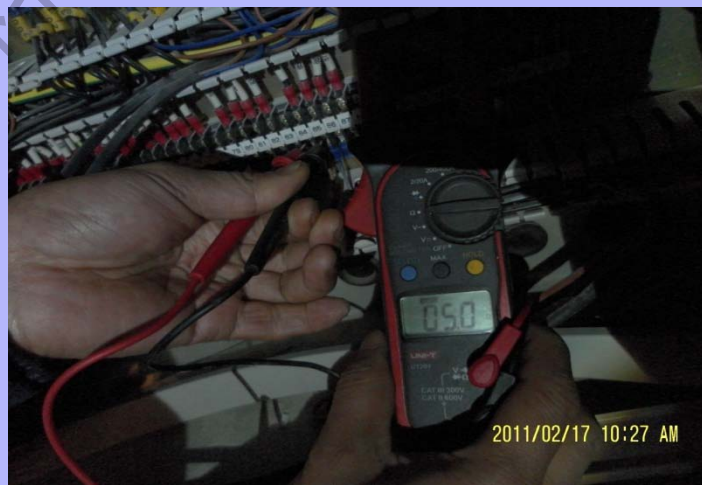
电子膨胀阀坏能导致机组报低压，此阀内部是电动机由四根线组成的供电和输入输出信号来反馈给PLC，四根线分别为白、黑、红、蓝，正常阻值是白和黑48-53  $\Omega$ ，红和蓝48-53  $\Omega$ ，每根线和阀体本身接地都是无穷大。左图正常

导致膨胀阀坏：供电电压高于 $24 \pm 1.5V$ 、氟系统进水，严重会导致驱动模块烧坏，后期由交流电压改为直流供电方式，厂家对膨胀阀内部接线做出端子与端子间隔处理。

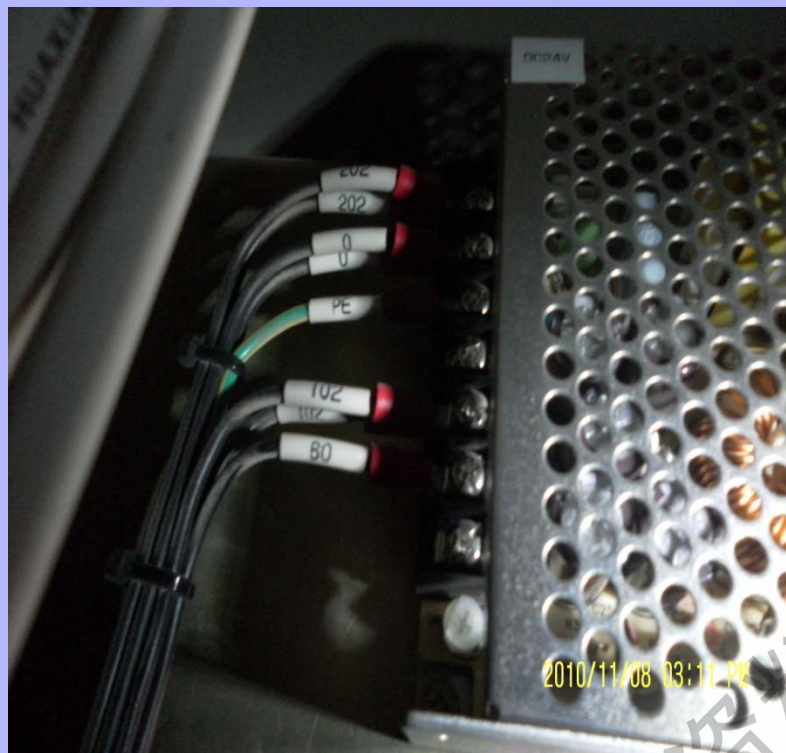
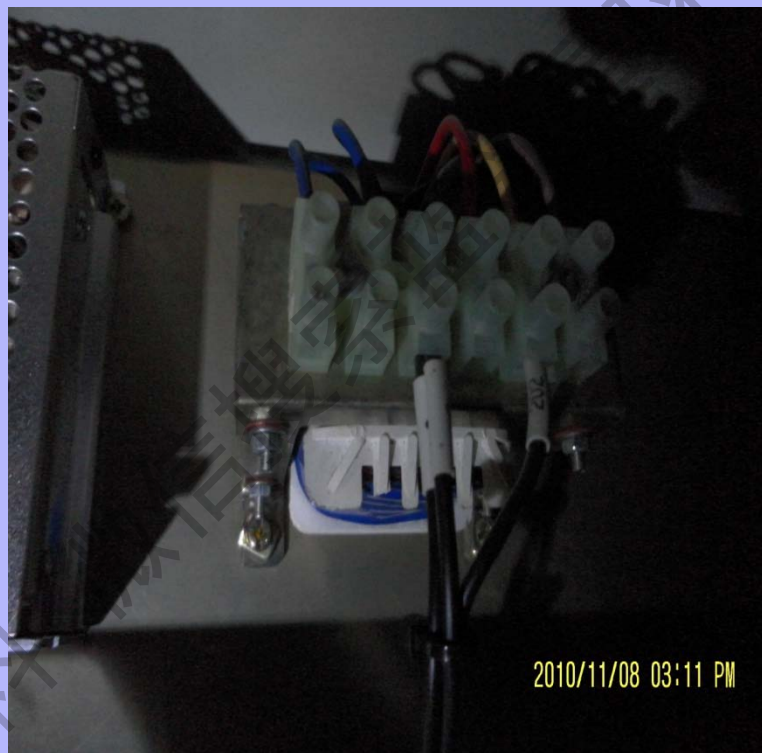
左图为直流供电开关，右图为交流供电开关变压器，对开关的输出点进行电压测量

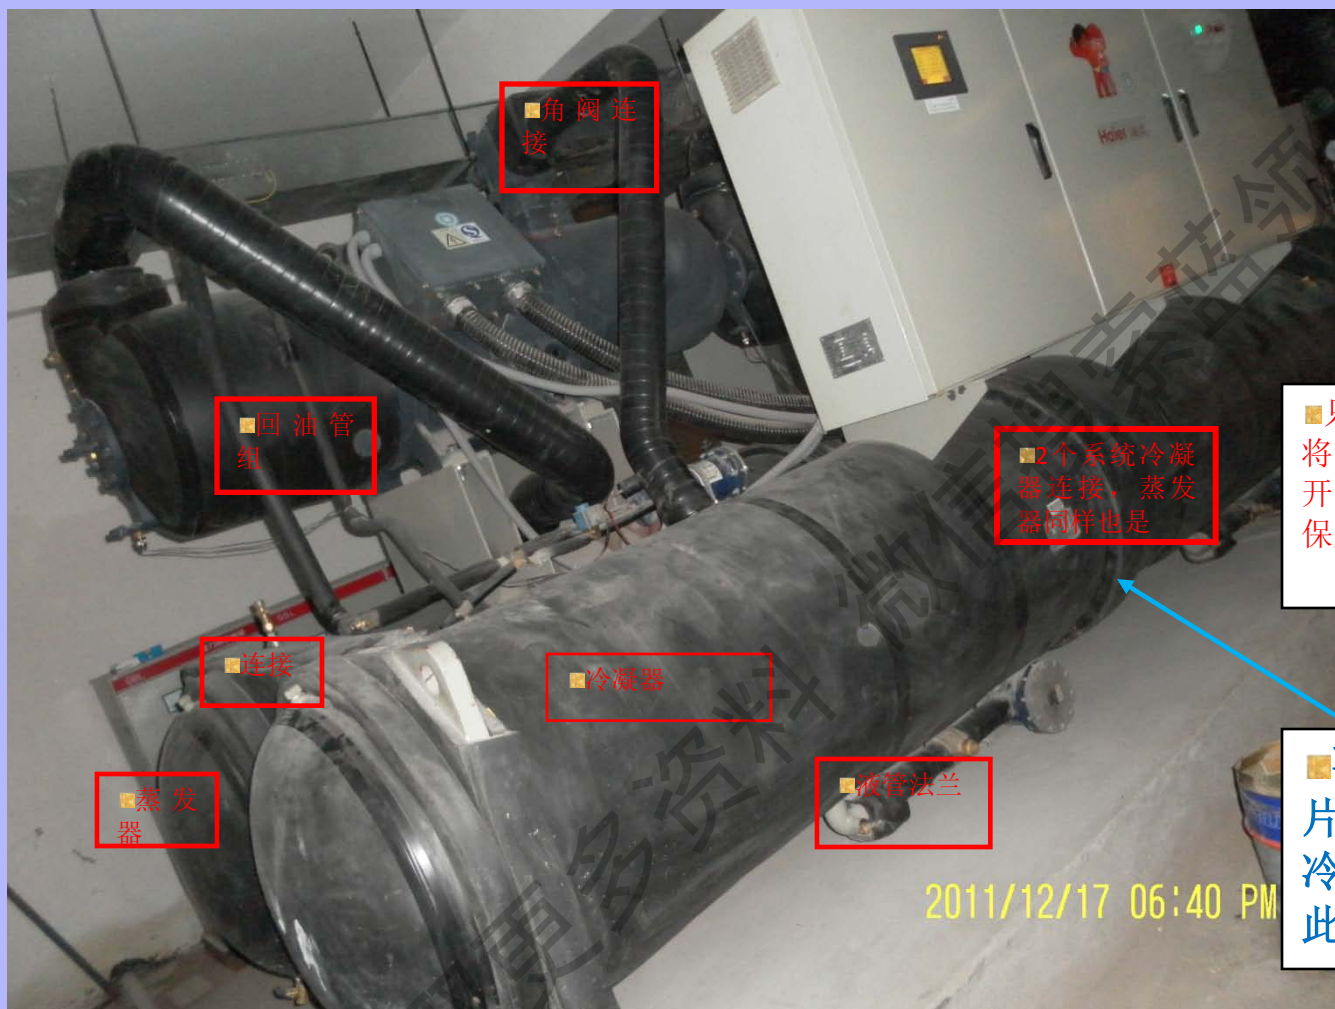
■只更换冷凝器垫片需要将红色部分所有部位拆分开和焊接回油管，维修后保压抽空冷媒的追加

■冷凝器和蒸发器垫片都更换只需拆分冷凝器和蒸发器的此部位即可

✿1、现在是冬季制热状态，考虑夏季制冷在切换水管路的时候，蒸发器又会承受此时冷凝器的水压力，如果这次只更换冷凝器垫片，需要拆分冷凝器、烧焊回油管组、压缩机排气管与压缩机分开、冷凝器液管与蒸发器拆开、保压、抽空、补加冷媒，这样就会牵涉到氟系统；

✿2、如果在更换冷凝器垫片的同时也更换蒸发器垫片，就相当于把整台机组的2个系统完全分离，不需要动用氟系统、保压、抽空、和补加冷媒这些步骤，只需拆线，后期的换季使用时相对于蒸发器也有保证；

✿由于机组重8000kg，无论采用以上哪种方法拉链、千斤顶等工具都是相同，第2种方法所用时间更短成本更低后期更有保证一些。

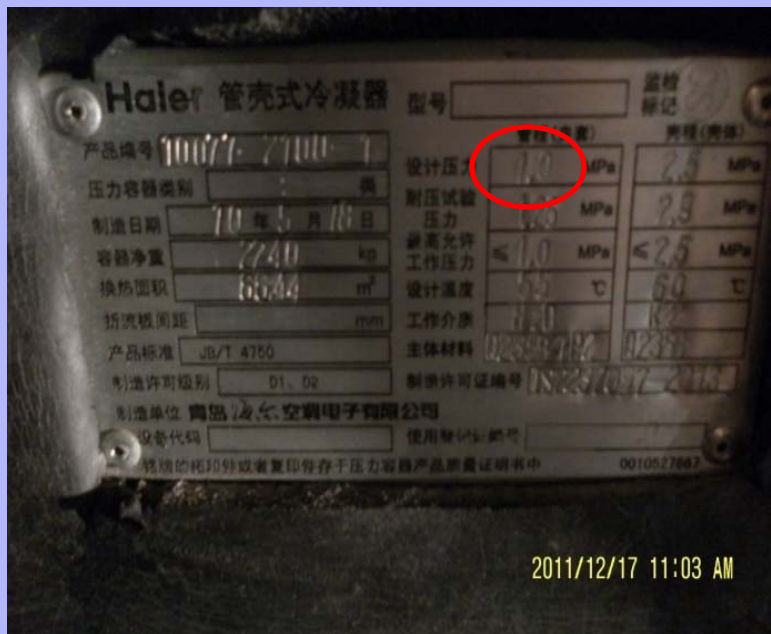
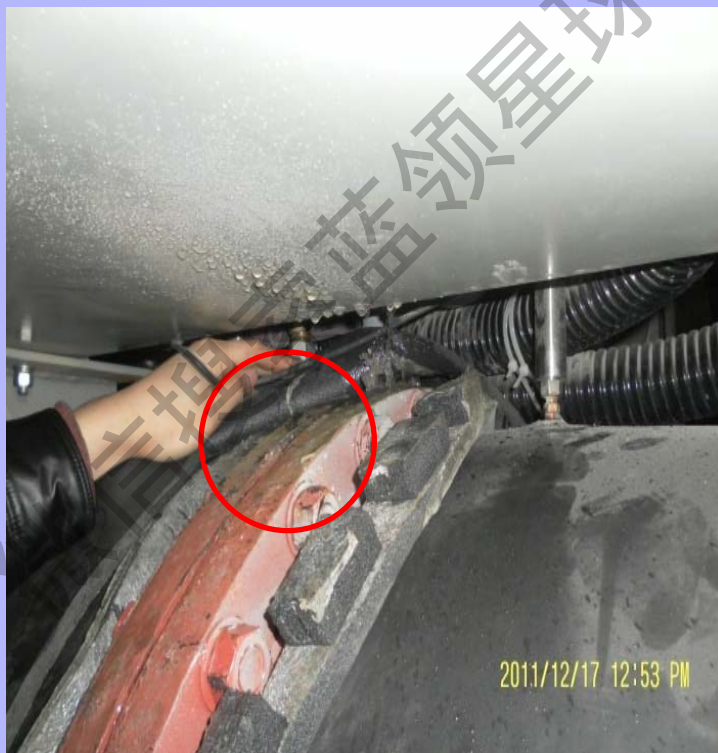
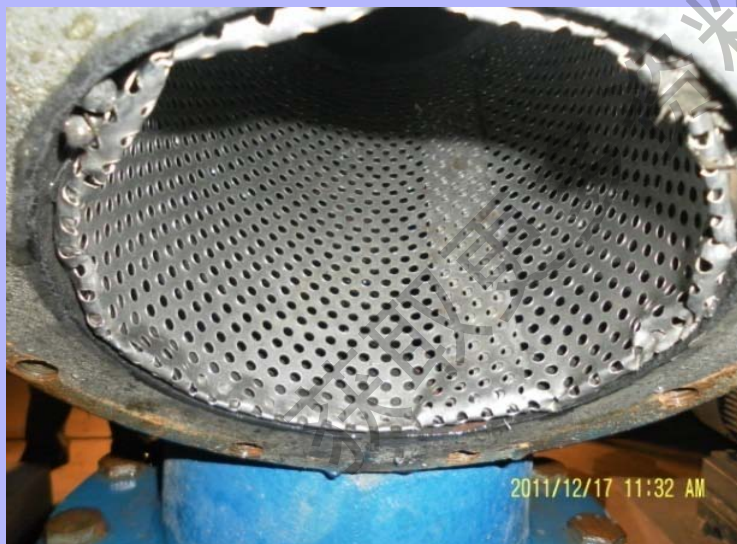
此工程安装完毕后，应甲方要求请求总部支持工程的调试及培训，在现场对调试前的水系统环节检查时，机组的换热器设计水压是1.0Mpa，通过计算用户所需末端的最高点至地下室水泵的距离总共110米，也就是1.1Mpa，水泵扬程为50米，水的压力理论值不会低于1.6Mpa，远远超出机组的本身设计，换热器属于压力容器产品，为了安全考虑，务必更换机组的水系统封板和固定螺栓以及密封垫片。

设计水压1.0Mpa，冷凝器连接之间漏水，水过滤器严重不合格，孔距大于0.5mm

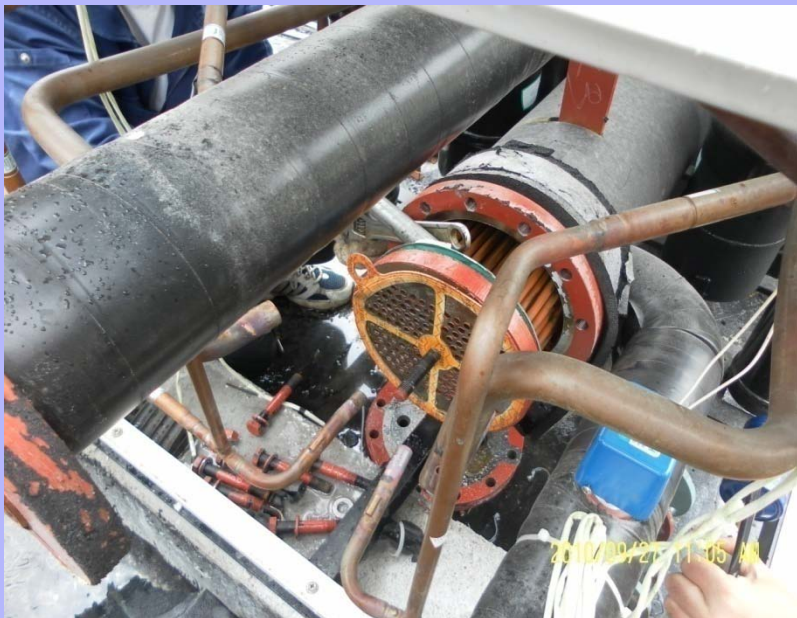
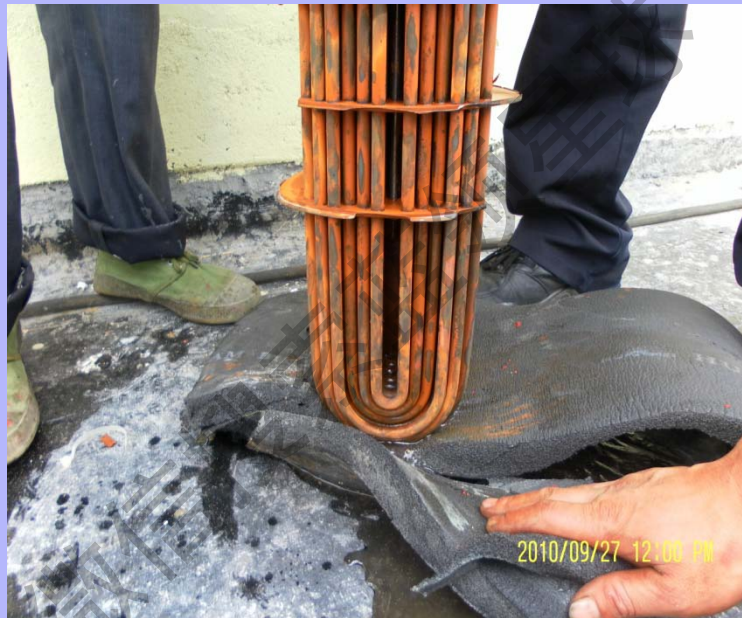
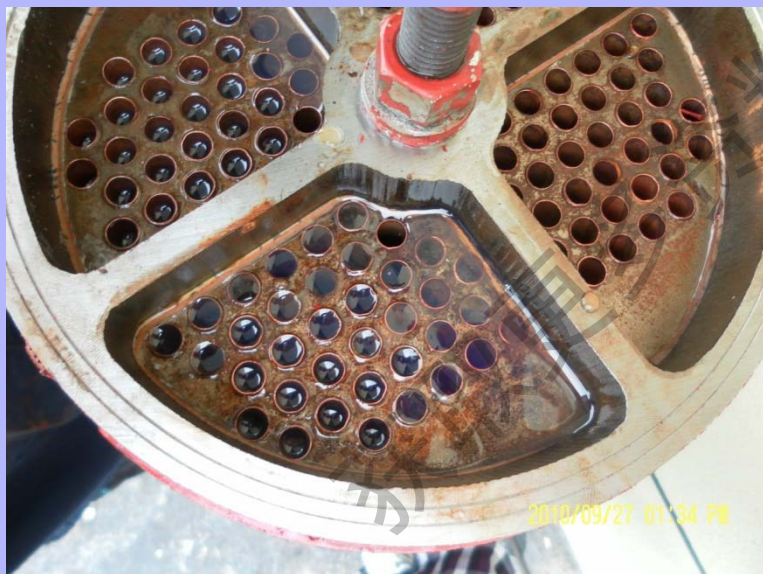
此工程为65模块进水，压缩机和冷凝器都已进水严重，排查根本原因需要对换热管抽出，把蒸发器的进出管组烧焊开，抽出换热管，倒立起来，从上部灌水，看哪根铜管有溢水现象。

抽出换热管后，倒立从顶部  
灌水，看底部哪根铜管漏水

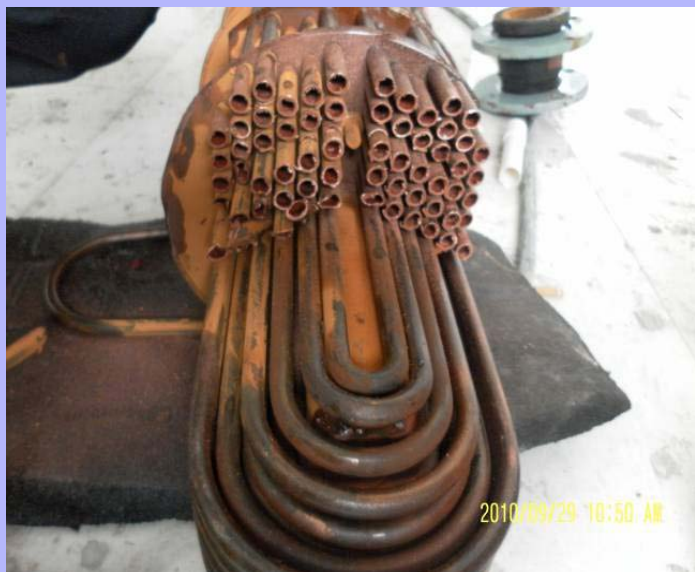
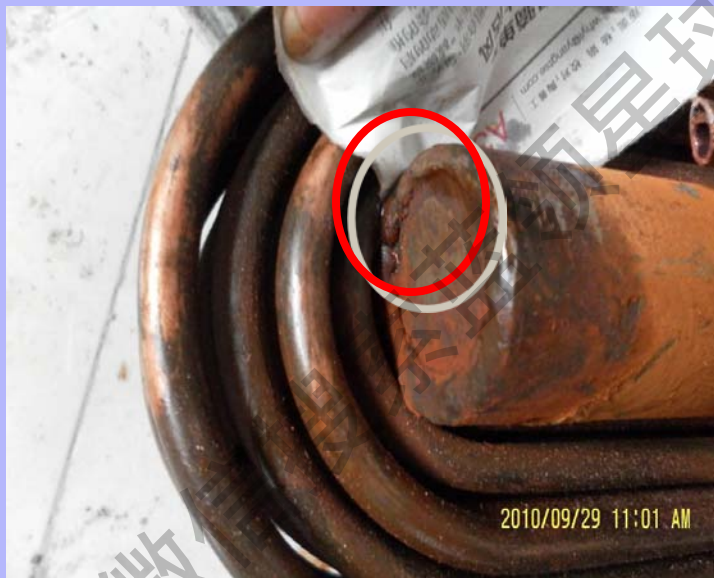
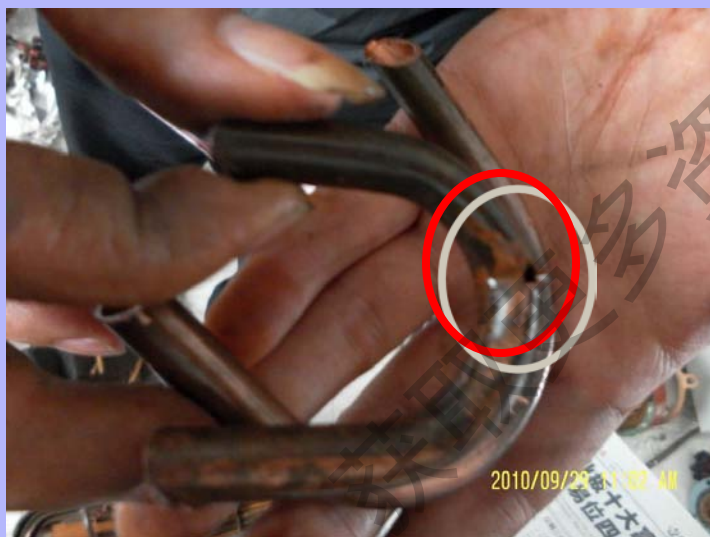
找出漏水的铜管后，并分析原因：在组装的时候铁棒与铜管距离紧靠，导致磨破铜管。

此台机组的最高点冷凝器都已进水，证明压缩机，四通阀，膨胀阀等主观部件都已进水，由于冷凝器结构回路多呈U形状，不像螺杆机的换热管是“一”字形直管，无修复价值。

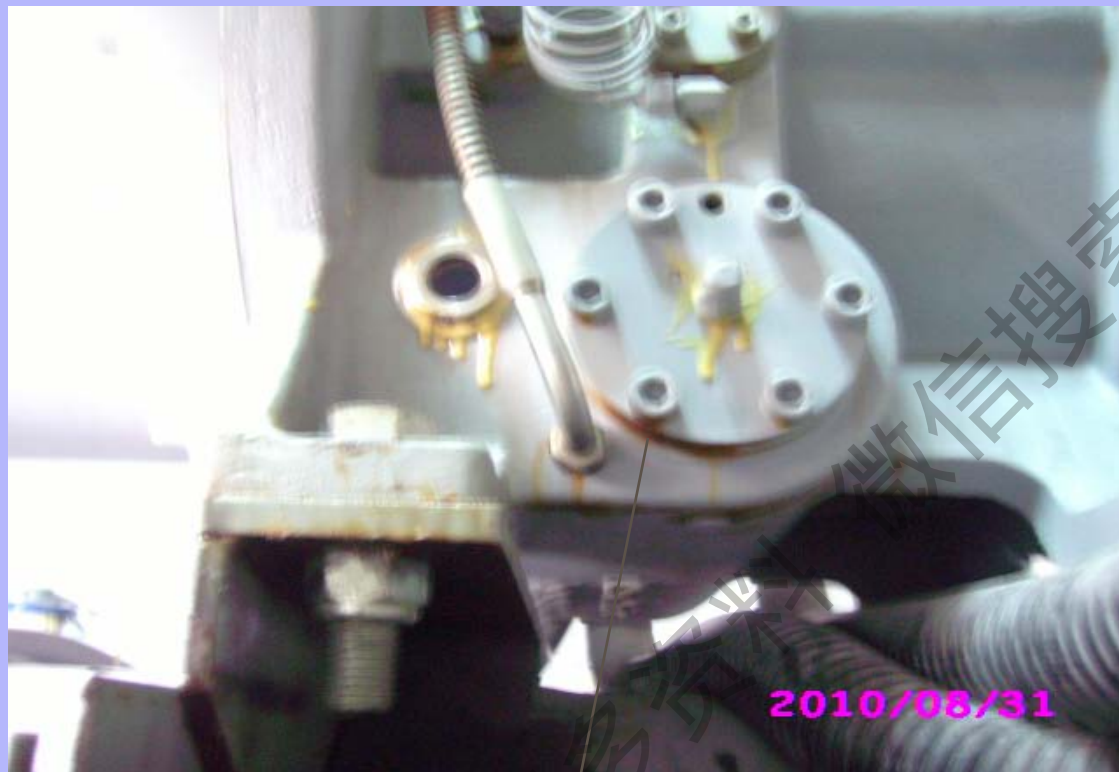
- 1、此部位为油过滤器端盖，由于螺丝不够紧，导致此处渗油，重新紧固无渗油现象

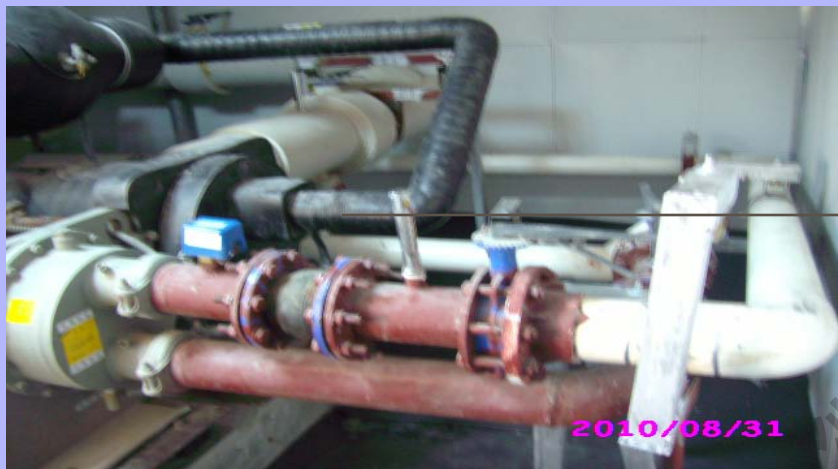
## 压缩机回液，排气温度只有35度左右

- 原因：1、机房温度偏高约为30度，导致膨胀阀开度大。2、压机吸气管保温棉所用材料太薄为10mm的起不到良好的感温效果，相关工艺规定应用20mm厚度的

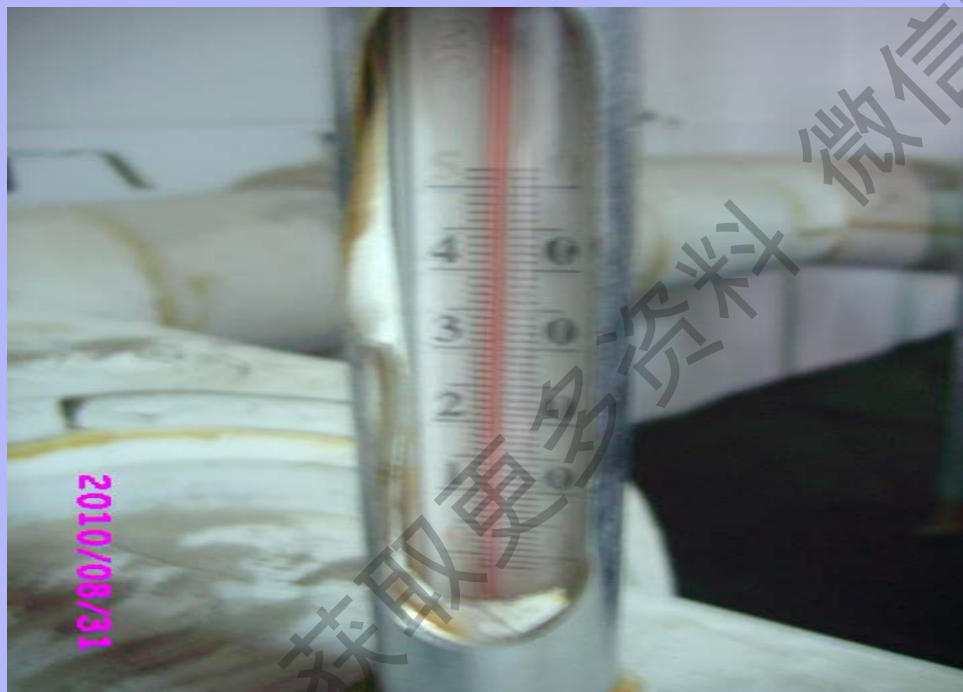
## 温度计坏，不能准确观察水温度

- 量程最大50度，实际水银指示线已超过最大量程了

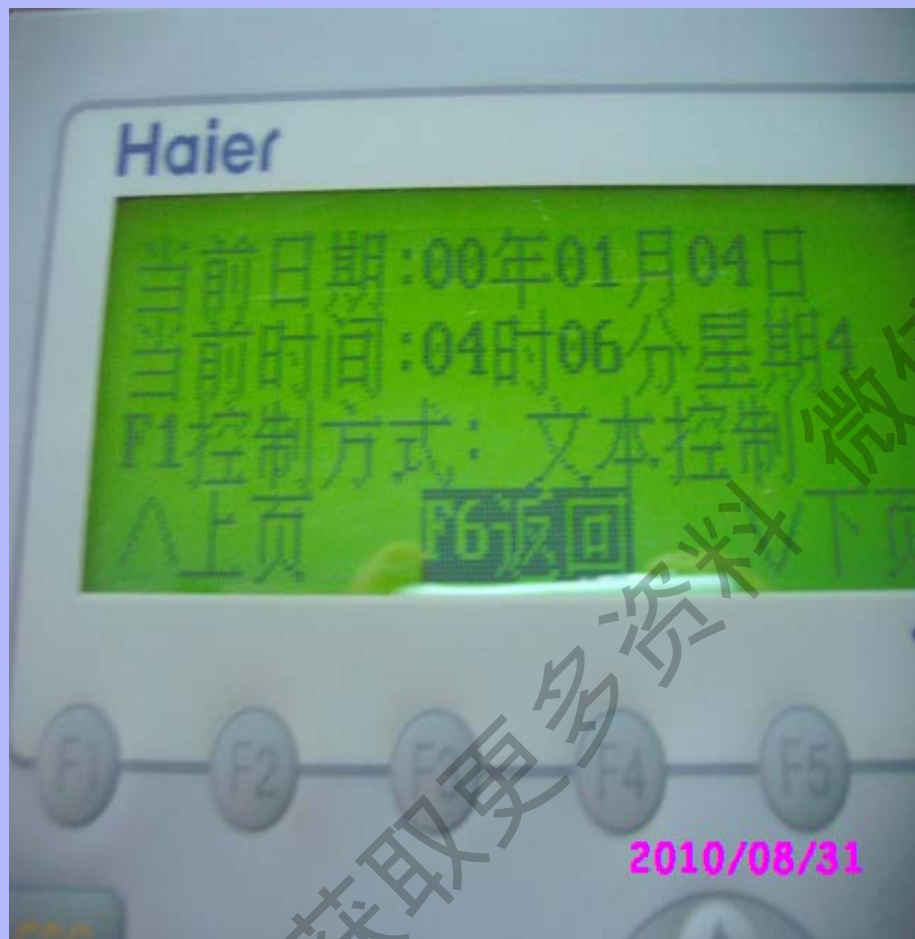
## 显示屏时间日期显示错误

■ 时间日期错误会造成机组的时间设定时限失效，用户无法查看正确时间，当天时间日期应为**2010年08月31日，星期二**，现场进入密码权限已更改

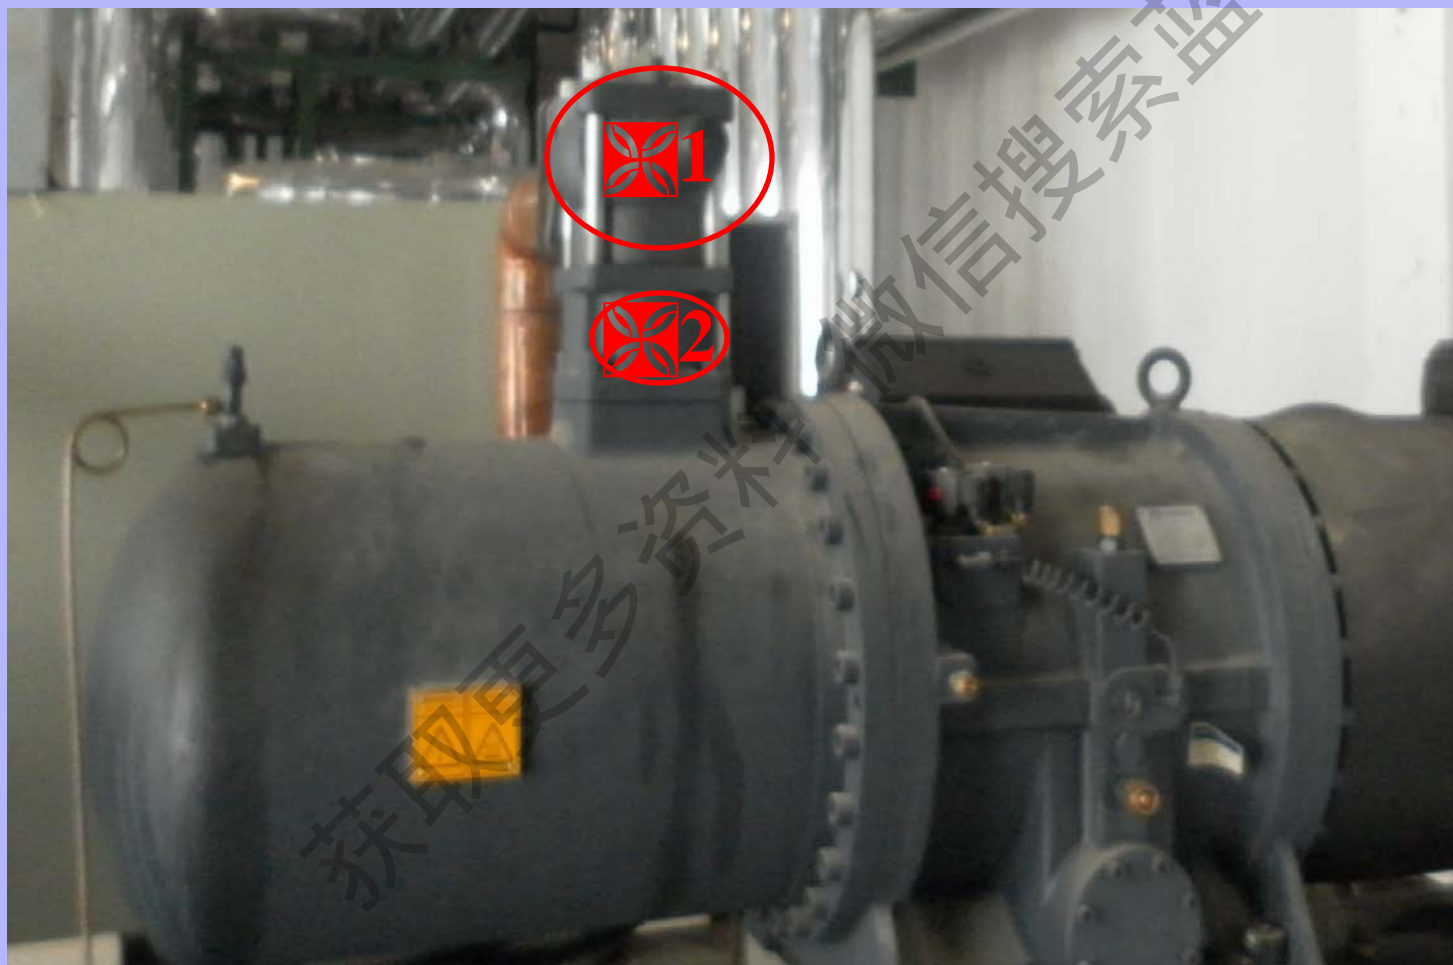
- 1、2010年05月份用户反映压缩机有异音，到了现场经过仔细查看近距离倾听开机加卸载过程，个人认为是压缩机的排气关断阀或者单向阀坏掉，同时在压缩机部分负荷排气量偏小时，阀体内部就会产生“咣当”的响声。
- 2、此现象反映给质量部和开发部，质量部催促上海汉钟厂家，于2010年09月份到现场，厂家给出的结论是压缩机内部轴承不良导致异音出现，需要把压缩机返厂家维修，之后把压缩机厂家的此结论反映给开发部，开发部初步也认为是压缩机内部问题。
- 3、入住率低此机头在2010年冬季未使用，如果按照压缩机厂家的建议，约7万元重1.5吨的压缩机返厂需要大量工作：如放掉冷媒、吊装、运输、抽空、时间等环节，经过售后强烈反映与各部门沟通，厂家于2011年12月份中旬再次到达现场，经过现场观察给出的结论是压缩机的排气关断阀坏掉，此阀体内部的一个螺丝脱落，已经掉落到系统内根本无法取出此螺丝（会对铜管产生不同程度的撞击），阀体由厂家发到现场，厂家现场人员更换新的关断阀，由于关断阀已坏冷媒大部分被放掉。
- 4、新关断阀更换后，机组异音消失。

1为关断阀，2为单向阀，更换关断阀后异音消失

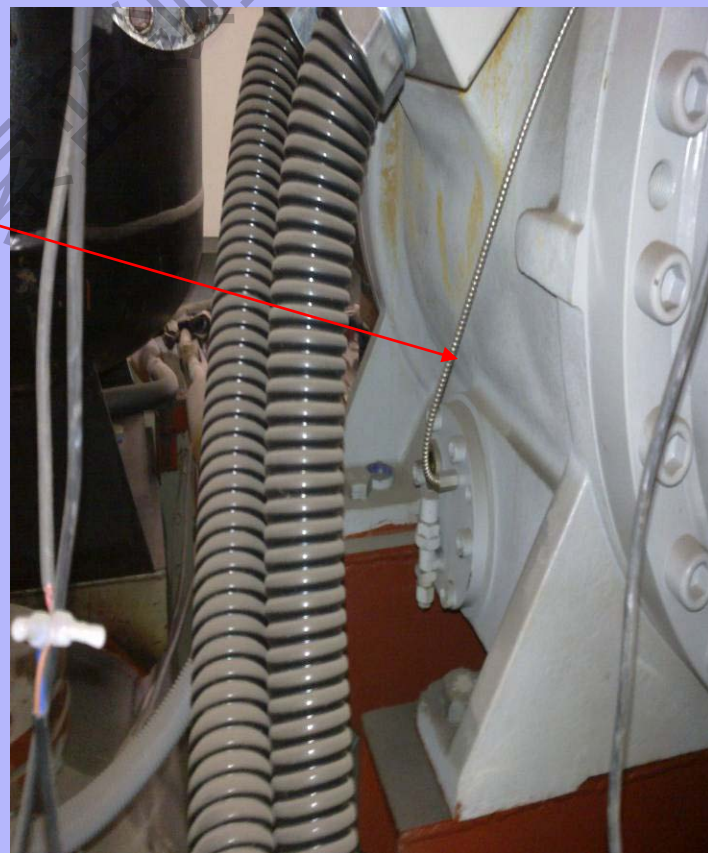
- 1、首先判定压缩机在运转时的油位是否充足，理论上不低于低油镜的1/3处。
- 2、如果油位的液面充足，就需要考虑油位开关是否完好，用万用表导通档位测量压缩机油位开关的两根线看是否导通，如在油位比较高的情况下，开关不导通，证明油位开关坏。
- 3、如果液面不稳定，可能也会导致油位开关时通时断，这就是系统不稳定的原因，查看高低压回油管路的角阀开度或者过滤器是否脏堵，过滤器前后是否存在明显温差。

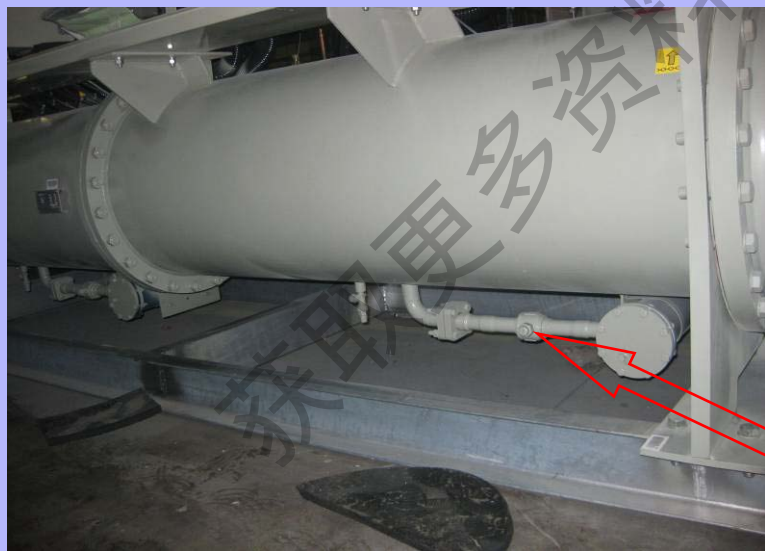
- 将低压压力保护设置0.12Mpa（R134a），关闭高压回油路的角阀，开启机组，待压缩机运转满负荷时，关闭冷凝器出口角阀或者电子膨胀阀前面的球阀，机组报低压保护，最后关闭压缩机的排气角阀。

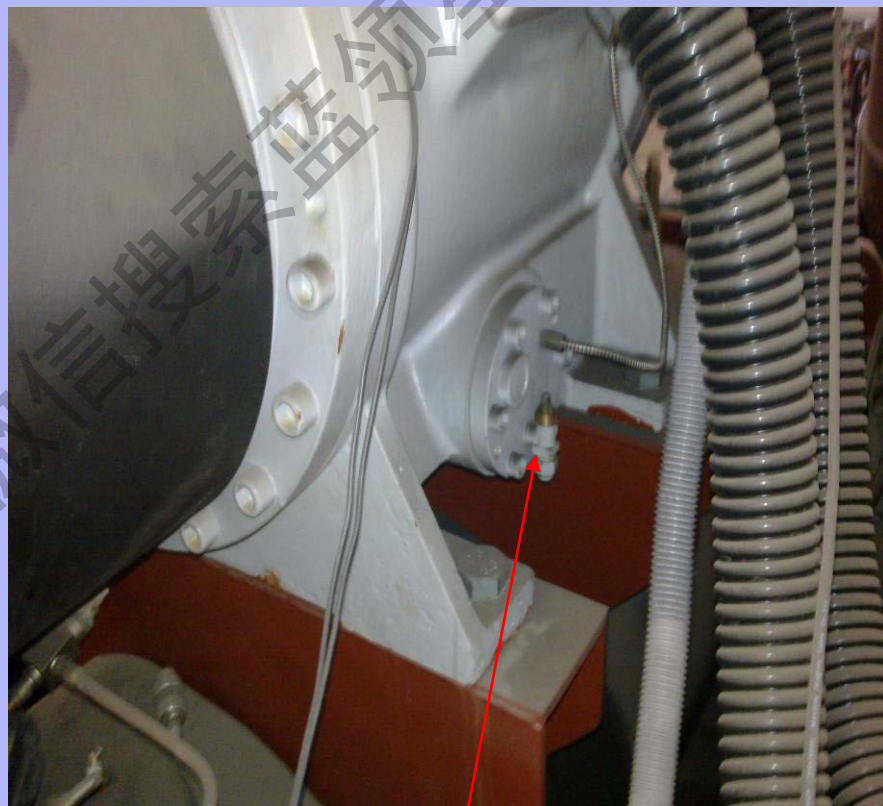
- 1、抽真空需要开启蒸发器冷冻水
- 2、对压缩机和蒸发器进行抽真空，真空度需要在80pa以下，然后用铜管紧固到压缩机油位开关的角阀处，另一端放入盛油的容器内，依靠真空的负压把油吸入到压缩机内，加完油后在适当的对压机抽真空

✿此角阀接铜管，另一端放入盛油的容器中

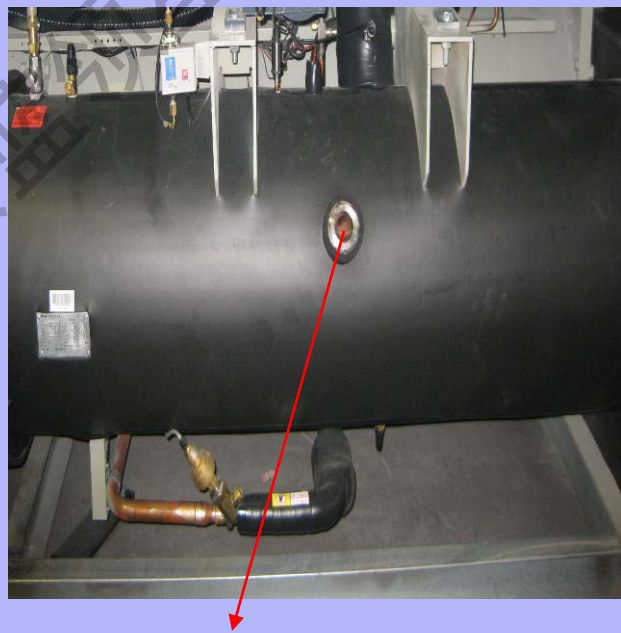
开启冷凝器、蒸发器水泵，打开关闭的球阀、压机排气角阀和高压油路角阀，调换相序保护器的常闭与常开，模拟开机，电子膨胀阀会自动打开，使高低压力平衡，然后开启机组，观察压力和电子膨胀阀的开度和吸气过热度、排气过热度，根据实际现状添加适量的冷媒，使吸气过热度在1.5度，蒸发器液面隐约覆盖最上部一根铜管，膨胀阀不是全开状态为最佳。

视液镜铜管  
观察液面

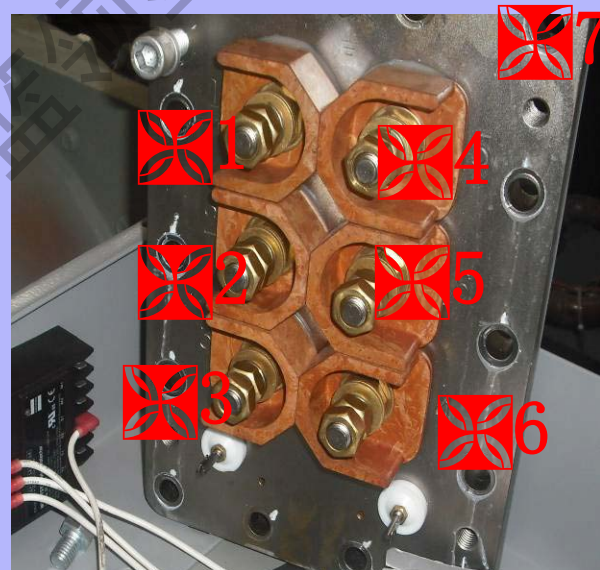
- 以汉钟干式水冷螺杆压缩机为例
- 1、测量压缩机的绝缘和接地是否完好。测量接地首先测量压缩机的6个接线柱，1到6每个接线柱与接地端子7之间是否都有大于5兆欧的阻值，大于即绝缘良好，小于则绝缘损坏。
- 2、6个接线柱有3路导通的（1和5、2和6、3和4），分别测量压缩机每个接线柱与其它接线柱不导通之间的阻值是否大于5兆欧，大于则绝缘良好，小于则线圈损坏。
- 3、上述2点其中任何一点不良，都需要更换压缩机内部电机或者线圈。
- 4、转子部位可以拆开压缩机的吸气端盖，用合适的内六角转动压缩机轴承螺母，顺时针和逆时针是否能转动2—3圈为完好，反之转子卡死

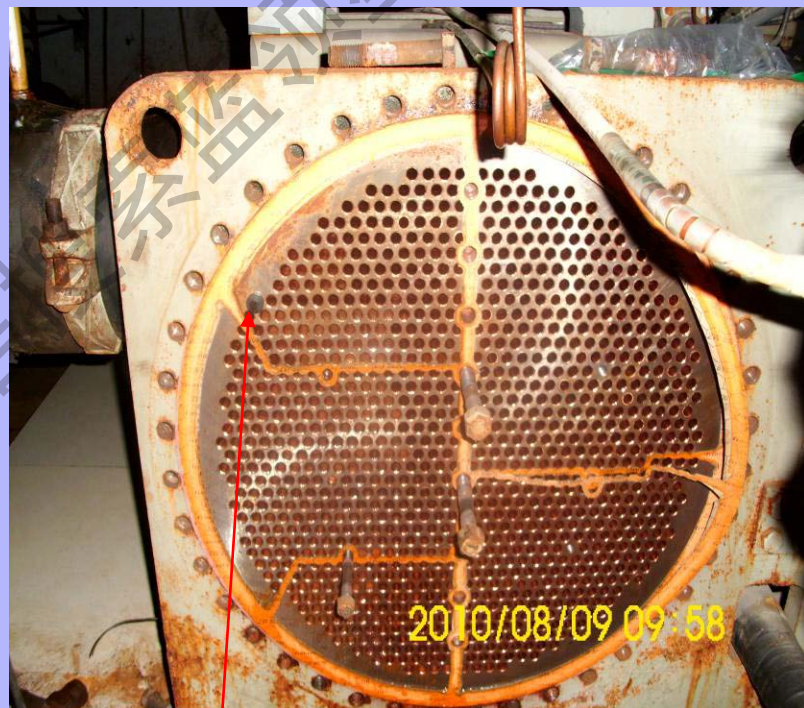
- 进水必为铜管破裂，造成此原因有多方面，有材质、使用过程冻坏、过滤网选用不合适或者水系统杂质比较多
- 应观察机组进水前过滤器是否不低于40目，应考虑蒸发器内部是否破损，打开蒸发器两侧端盖，打开水阀使水进入蒸发器内，观察两端铜管如果有水流出，即为铜管破裂或者断开

✿ 打开水阀此根管有水流出，证明此管破裂

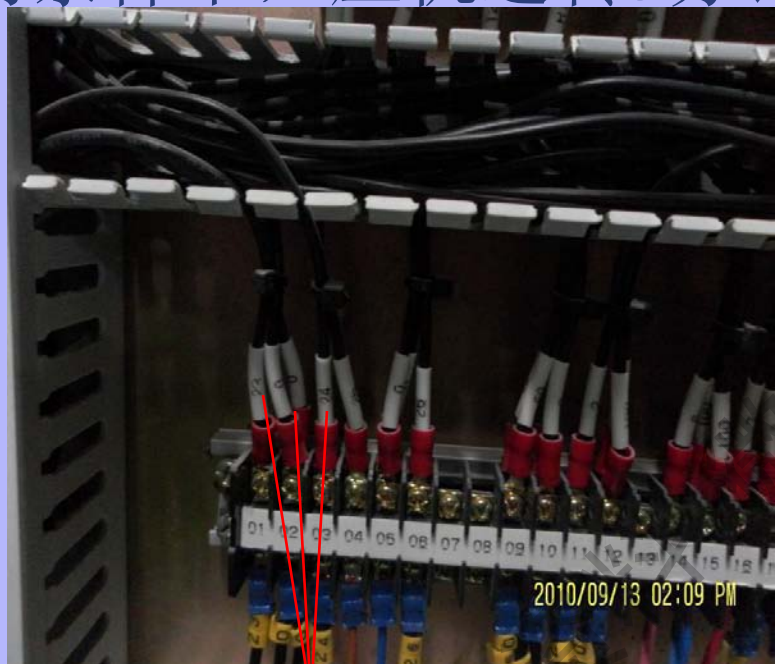
更改前

第一台HX/180A问题点：机组无故障所有参数都正常的条件下，压机运转3分钟就自动停机

原因：线号01、02、03为电磁阀，运转3分钟后压机开始加载对电脑板造成干扰信号，因此无故障自动停机

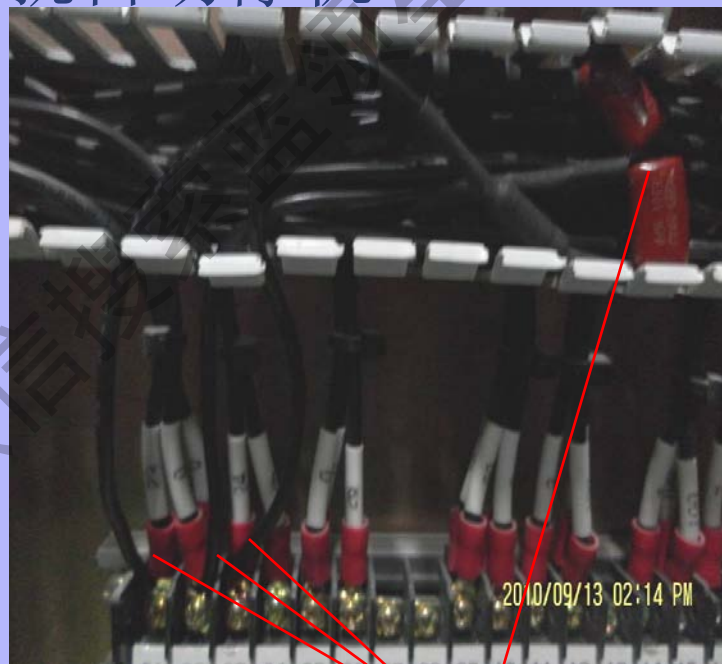
更改后

增加2w100欧的电阻

措施：在相应01、02、03端子上增加一个2w100欧的抗干扰电阻，消除干扰信号，机组正常运行

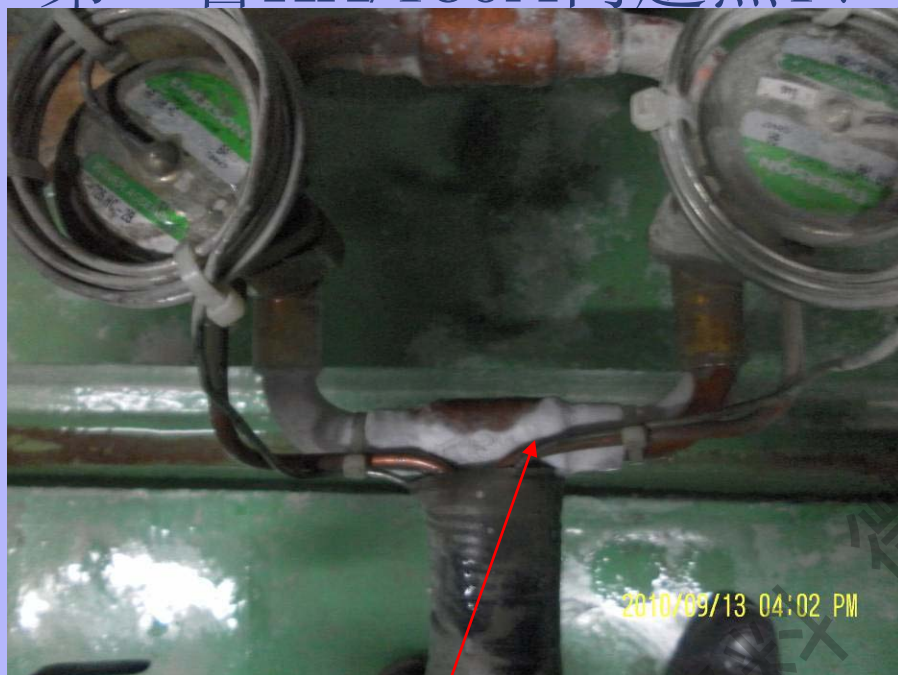
❖ 阀体后结霜

- 左图膨胀阀后结霜，右图阀芯孔距开度不大，压力只有0.27Mpa，蒸发温度为-7.91度，原因为右图阀芯弹簧力度太大，即使感温包压力大吸气过热度大也无法使弹簧向下伸缩，因此孔的开度也不会变大，冷媒流量也不会增加，导致结霜
- 措施：把低压设置为0.25Mpa后，关闭冷凝器出口角阀，开启压缩机报警把蒸发器冷媒压到冷凝器内，再关闭压缩机排气角阀防止单向阀关闭不严使冷媒倒流，放掉蒸发器残留的气体，把膨胀阀拆分开，调节阀芯螺栓使弹簧力度变小，这样运转就会随着吸气温度的变化阀的开度也会相应的变化
