## 水机常见故障案例

- 编制：顾客服务部 安兴振
- 使用范围：**Haier** 商用空调内部使用

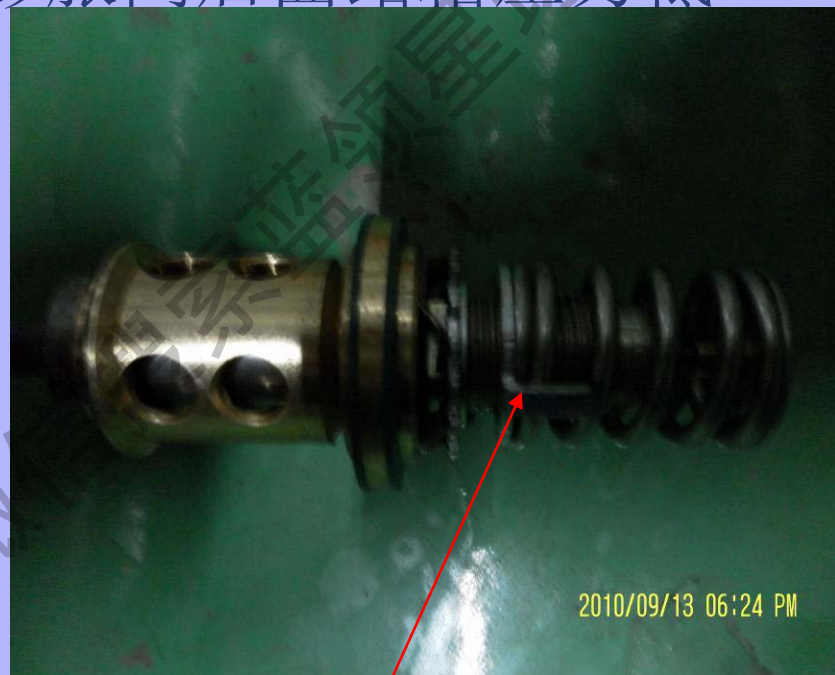
❖ 向左调节此螺栓

- 左图膨胀阀后结霜，右图阀芯孔距开度不大，压力只有0.27Mpa，蒸发温度为-7.91度，原因为右图阀芯弹簧力度太大，即使感温包压力大吸气过热度大也无法使弹簧向下伸缩，因此孔的开度也不会变大，冷媒流量也不会增加，导致结霜
- 措施：把低压设置为0.25Mpa后，关闭冷凝器出口角阀，开启压缩机报警把蒸发器冷媒压到冷凝器内，再关闭压缩机排气角阀防止单向阀关闭不严使冷媒倒流，放掉蒸发器残留的气体，把膨胀阀拆分开，调节阀芯螺栓使弹簧力度变小，这样运转就会随着吸气温度的变化阀的开度也会相应的变化

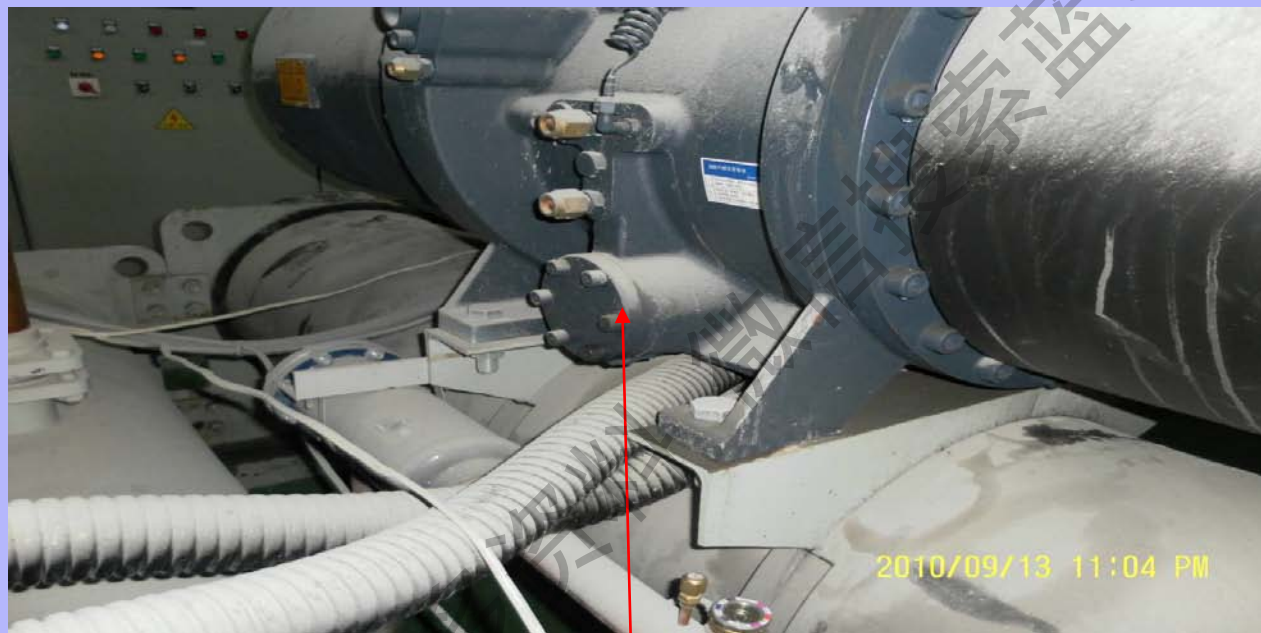
## 问题点2、压机油槽漏油

- 油槽漏油，紧固周围6个内六角螺栓

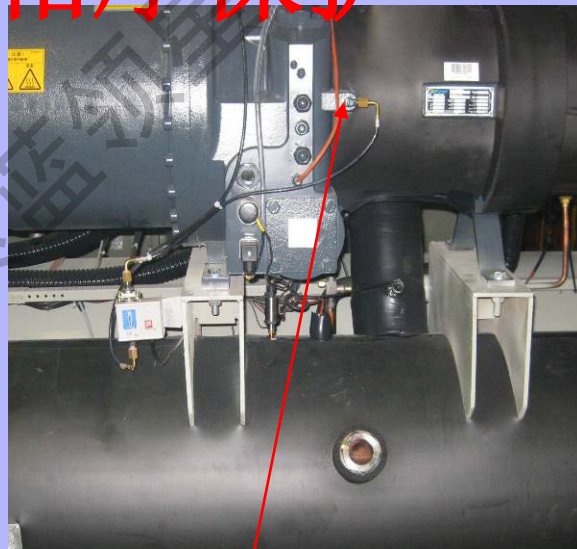
过滤器后

首先用两块精度0.4级量程1.6Mpa的压力表，分别测量压缩机油过滤器前后的压差，所测得的数值如果小于控制器设置的压力，万用表所测的控制器的2根线也导通，但故障无法复位证明控制器本身是好的，PLC的相对应输入点损坏，需更换PLC

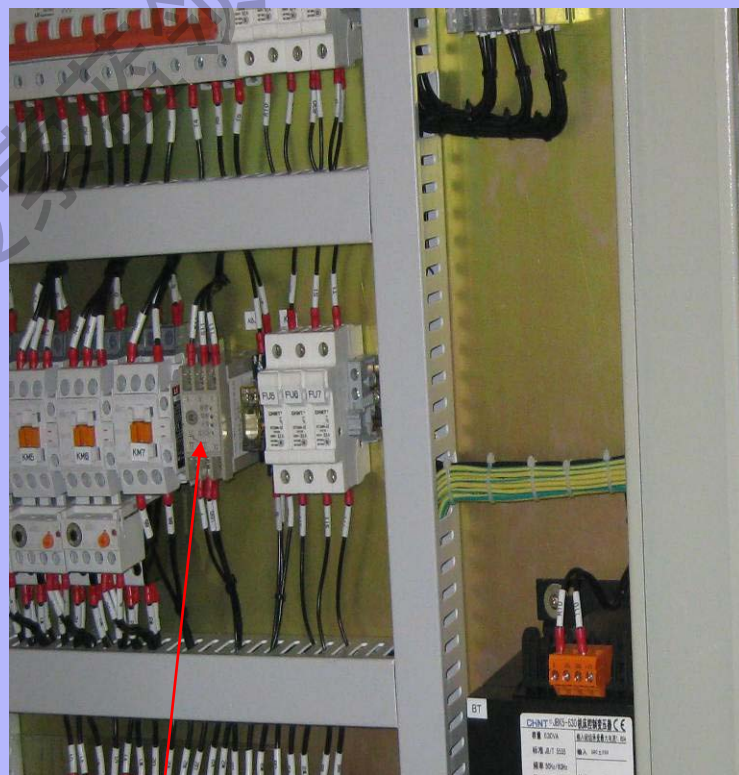
电源相序保护器

- 电源相序保护器有3中功能：  
正常、缺相、过欠压
- 如果电压在 $380V \pm 10\%$ 范围之内，正常
- 3路电如果其中任何2路都应为 $380V$ ，如果其中有一路不是，即为缺相
- 如果3路电其中任何一路的电压高过此范围即为断相或者过欠压

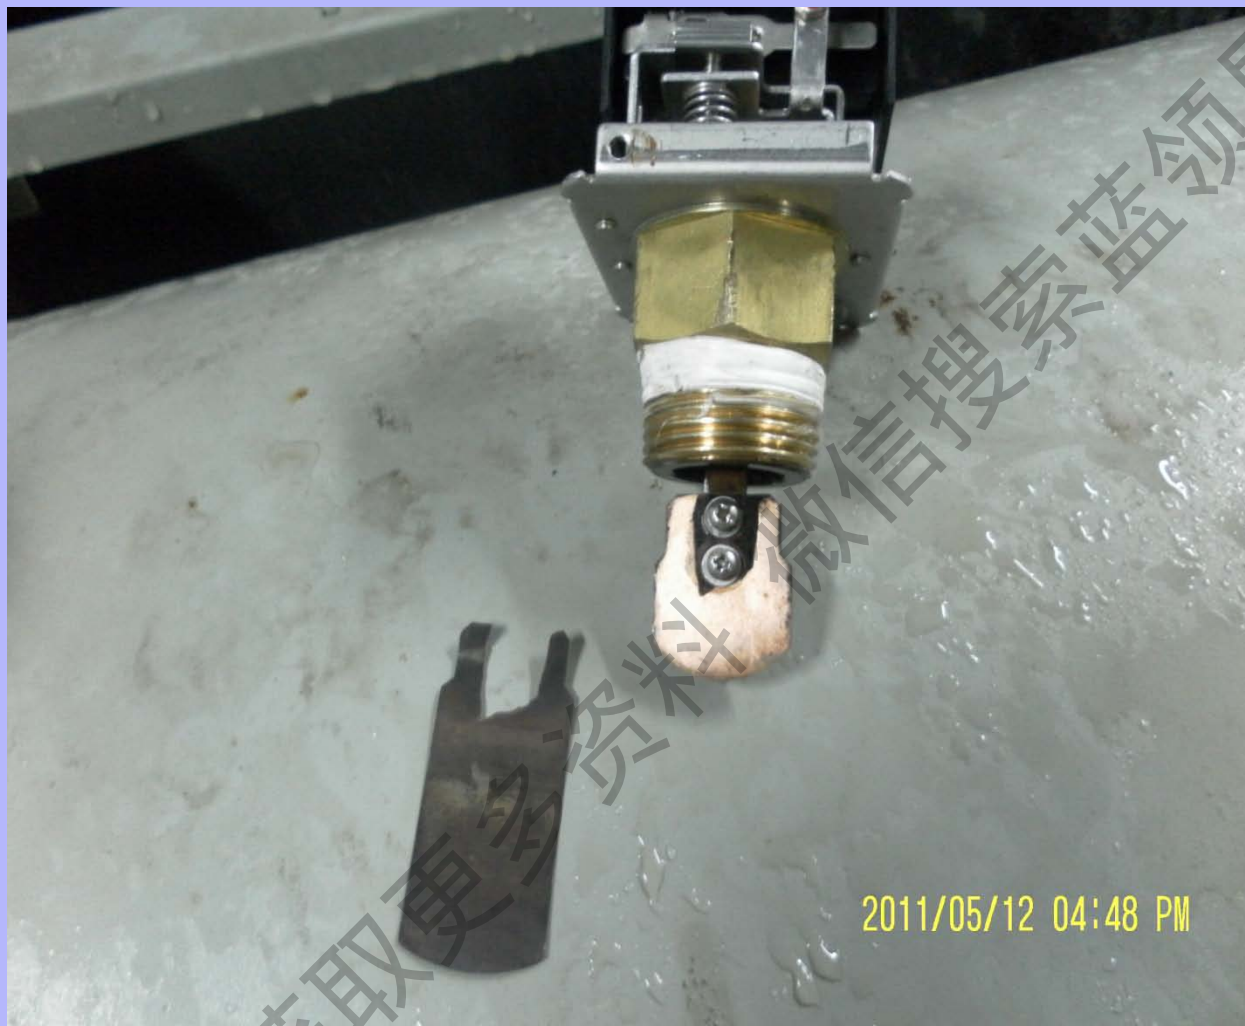
此机组在做调试实验的时候，机组的进出水压力分别为0.45和0.38Mpa，所有进出机组的水阀门全部打开，接线正确，换热器的放水阀水压也很大，每开机就报水流故障，因此就可以断定为水流开关的部位出了问题。

关闭机组的进出水阀门，放掉内部的水，拆卸水流开关，发现内部靶片已被冲断，所以即使在大水流也不会使开关闭合，经分析为2方面原因：此弹片的材质不好、安装此弹片紧固螺丝的时候力度过大，降低了螺丝孔四周边缘本身所具有韧性。

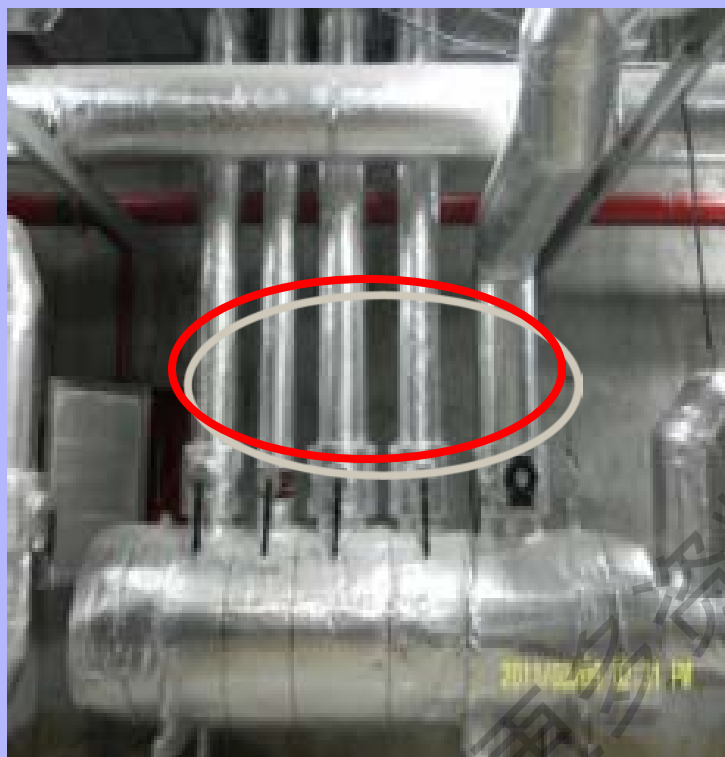
水管无标注水流方向，现场配合人员不清楚水的流向，

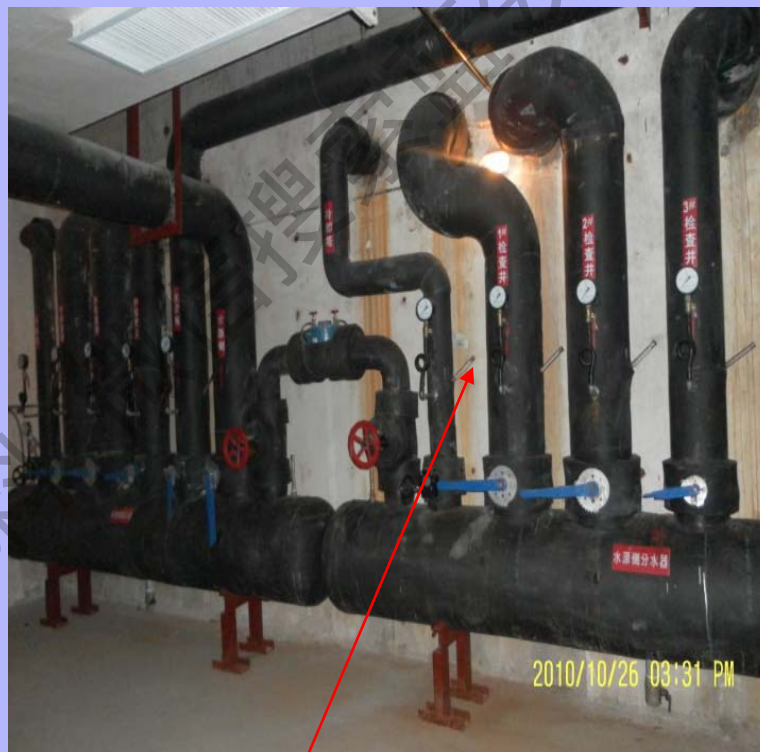
正确（压力表、标识方向、旁通阀）

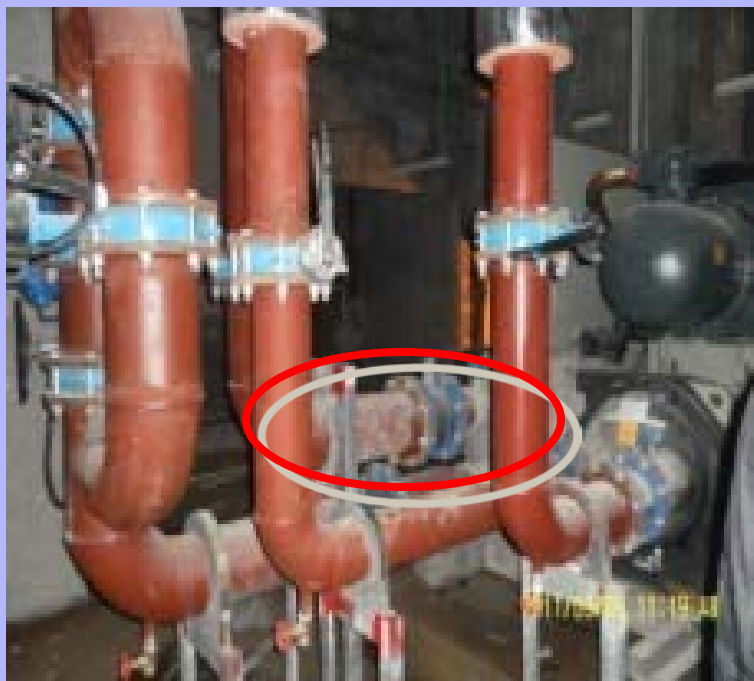
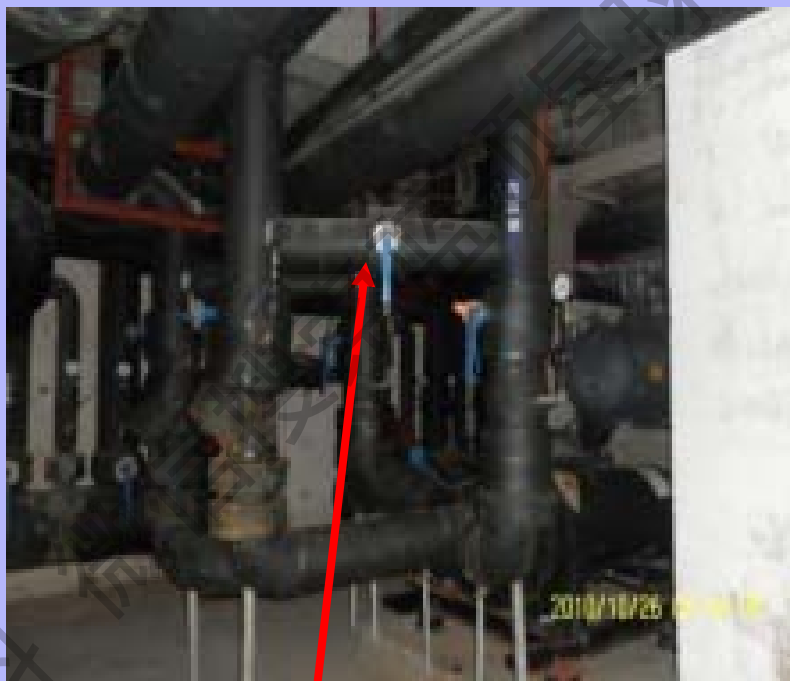
❖ 进出水之间无旁通管难以清洗

正确（距离机器越近越好）

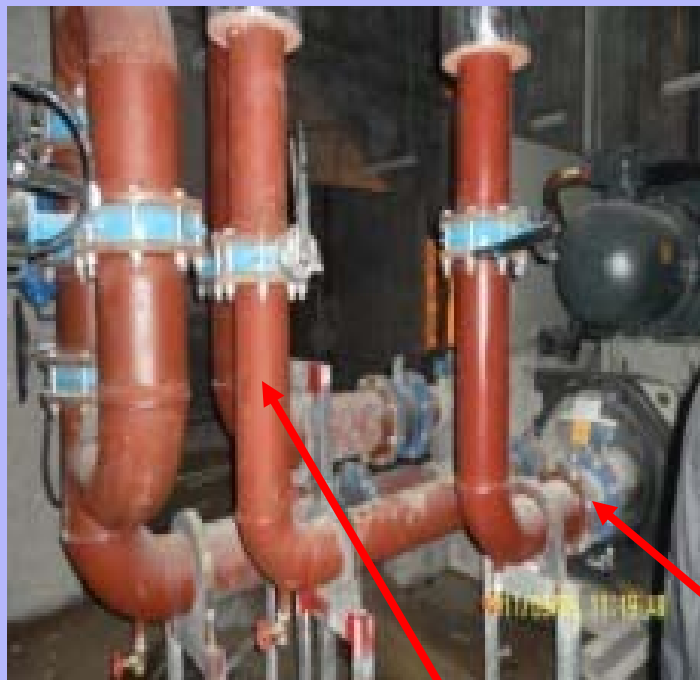
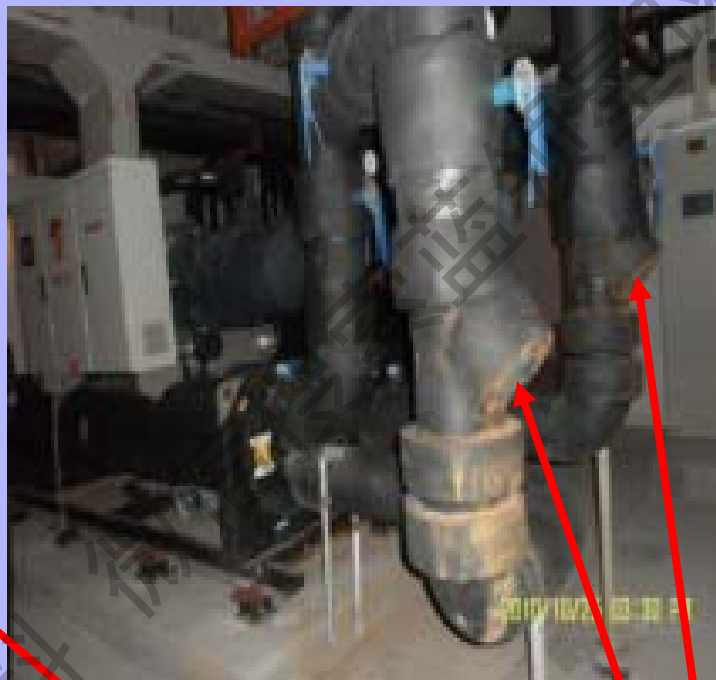
✘左图进水前无Y型过滤器 出水管清洗时在此位置加上40目钢丝过滤网 进水正确

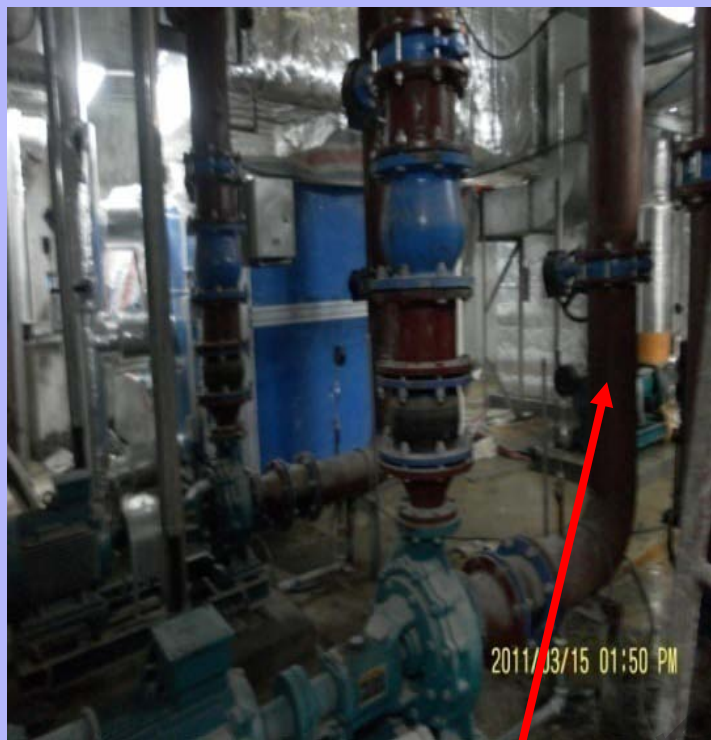
❌冷却水泵前无Y型过滤器

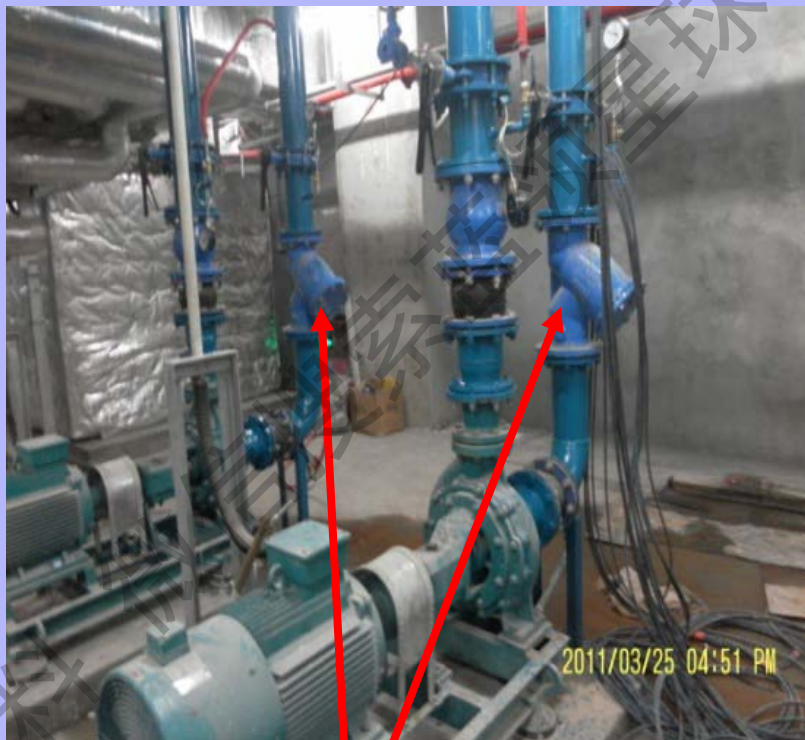
正确（冷冻、冷却都有）

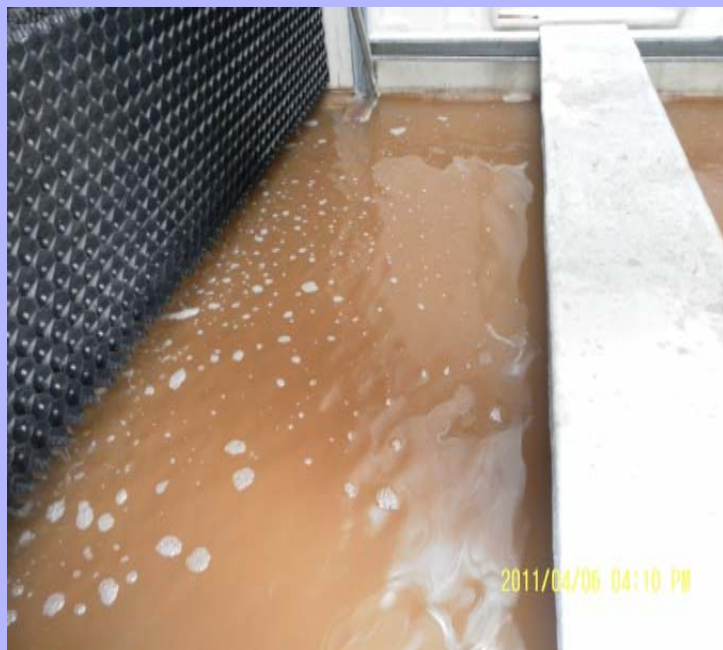
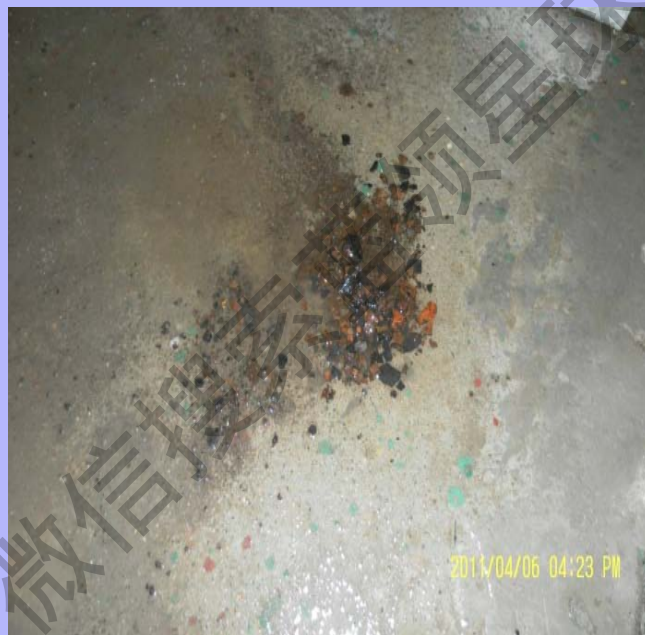
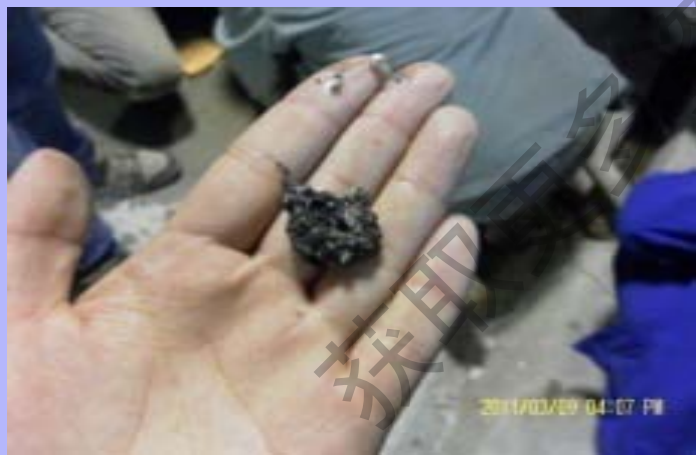
冷却塔内的水严重  
浑浊，机组报高压  
，管道内的焊渣。

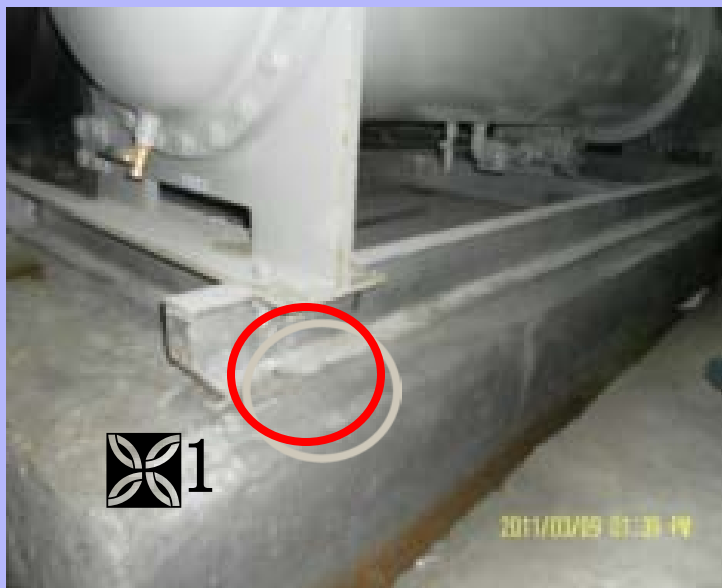
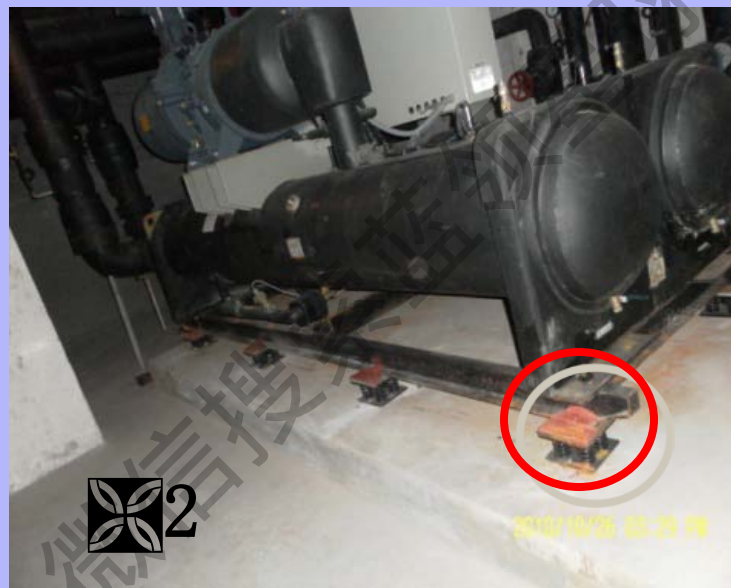
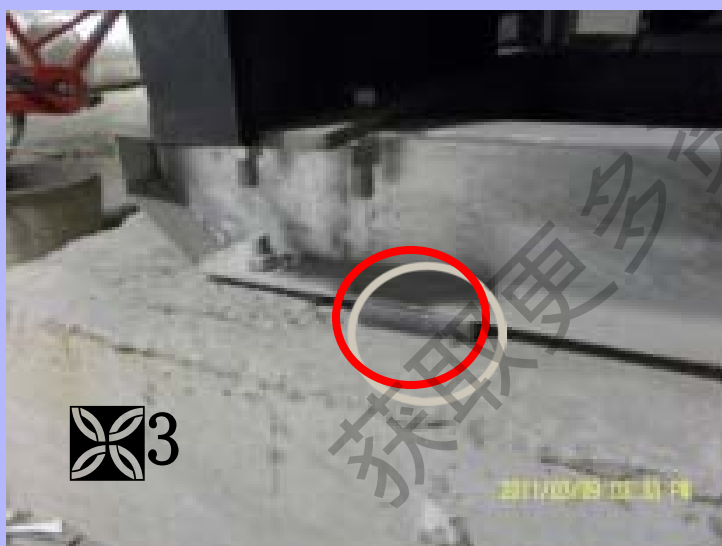
图1：无减震器和橡胶垫

图2和3：安装有减震器和高强度减震器

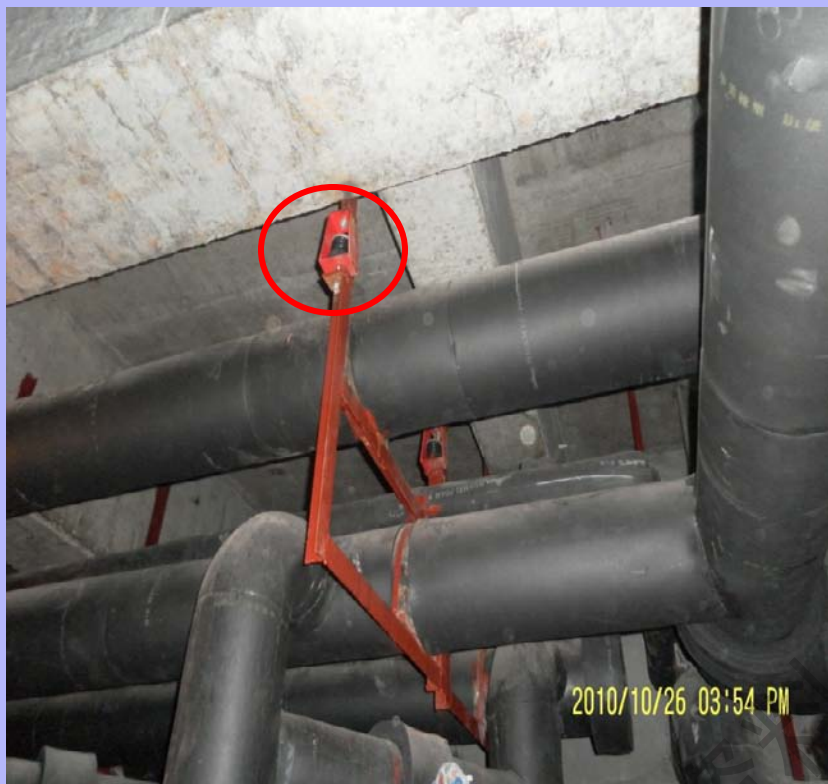
居民区的务必安装减震器

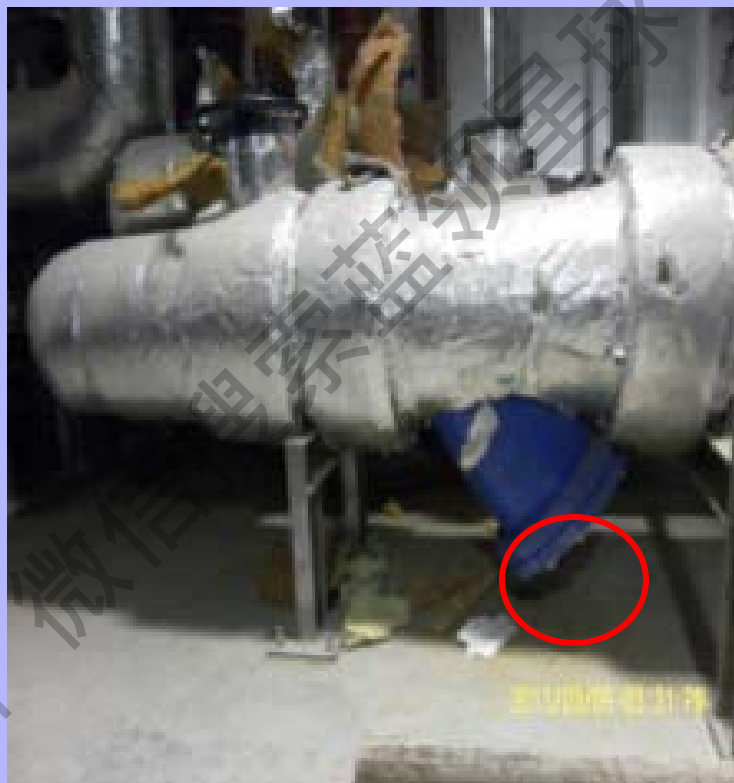
过滤器距地面距离过短，无法取出

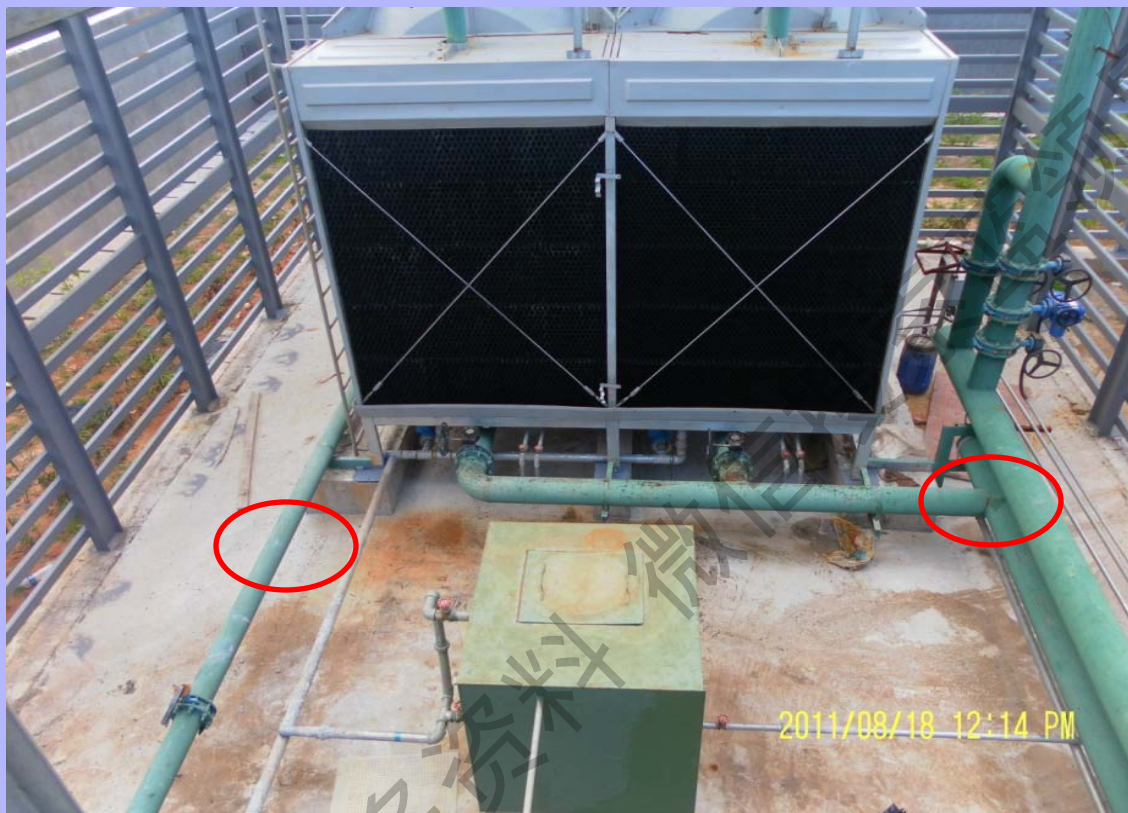
连通管比回水、出水管路细，2个冷却塔同时工作时会出现水位高低不同现象。
