奇美V315B3-L01 REV.C1屏逻辑板 维修资料

- 实物图；
- LCD屏逻辑板结构图；
- DC/DC变换电路；采用TPS65161的DC/DC电路维修案例
- Gamma校正电压，VCOM电压发生器；
- LVDS//LVCMOS/LVTTL格式转换电路；

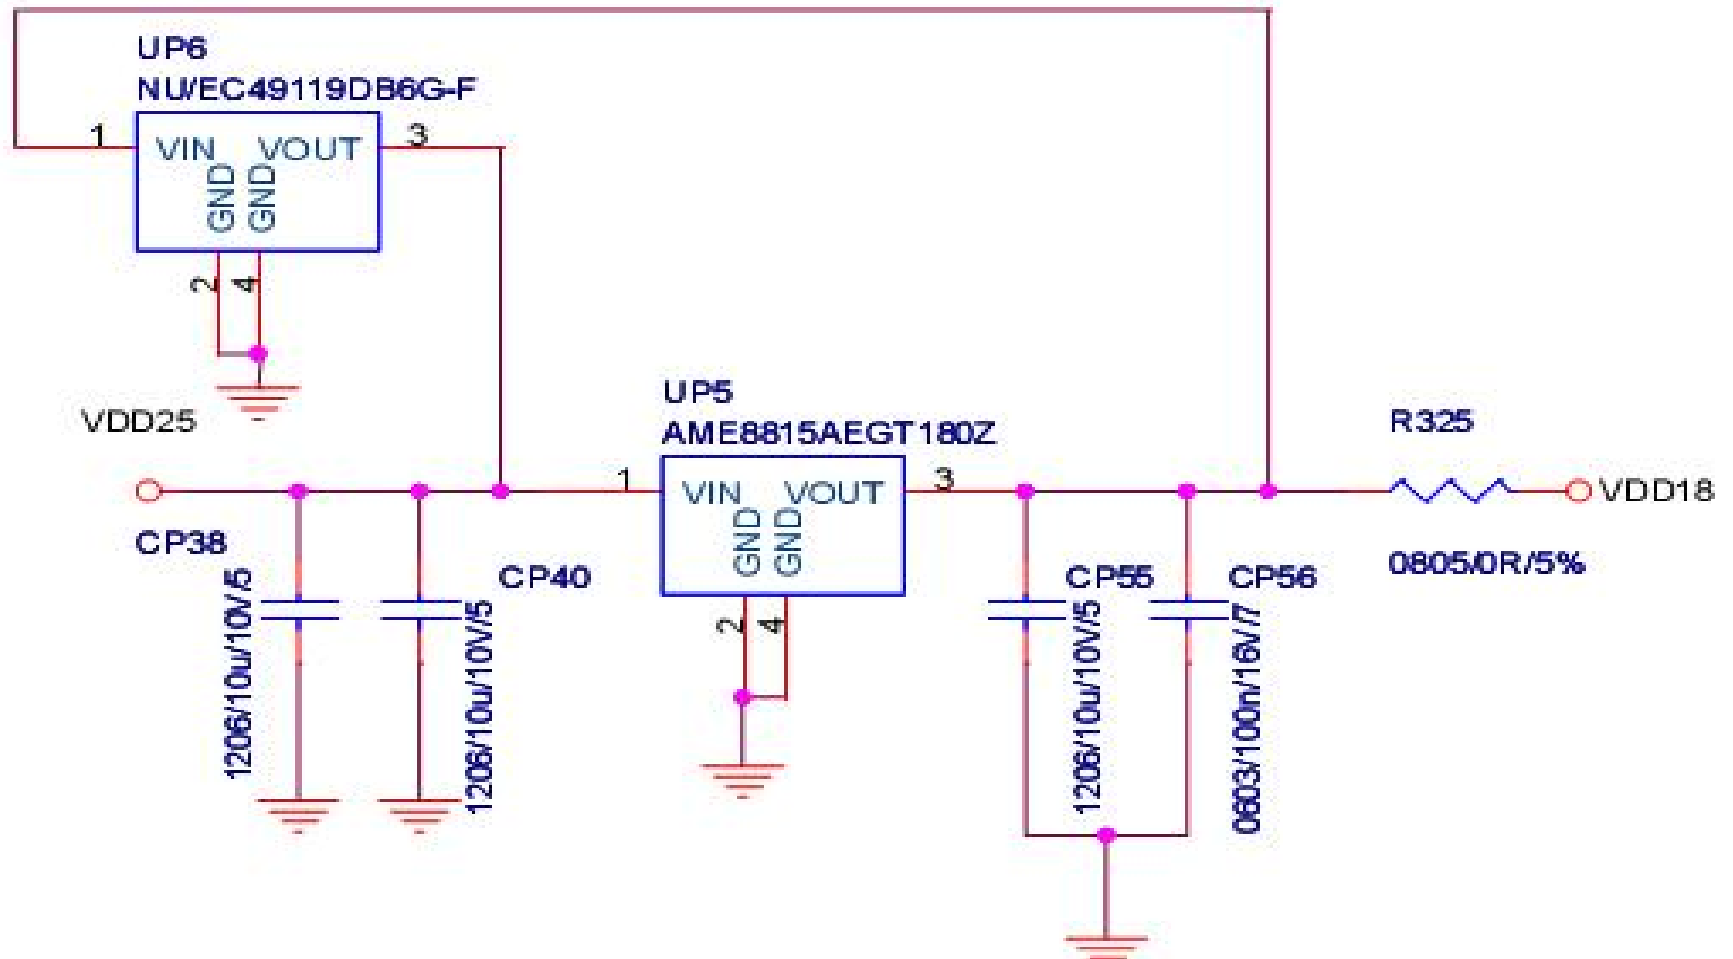
采用TPS65161的DC/DC电路原理图（部分） VDD18

- VGL:GATE OFF控制电压；本屏:-5.6V
- VGH: GATE ON控制电压；本屏： 21V
- VCOM:显示屏的基准电压。Vcom电压生成电路由接近共模电压($VDD/2$)的10位D/A转换器组成。
- VDD: 数字电源 ,VDD18表示1.8V,其他同。
- AVDD/VDA:模拟电源 ,供给U6/HX8915产生GAMMA电压；
- M/POL: 液晶驱动极性转换信号，用于产生VCOM信号
- GVON,GVOFF:VGH时序控制信号，来自于CM1682A第36脚， 37脚；
- PWRON:DC/DC转换IC开启信号，来自于 CM1682A第33脚；

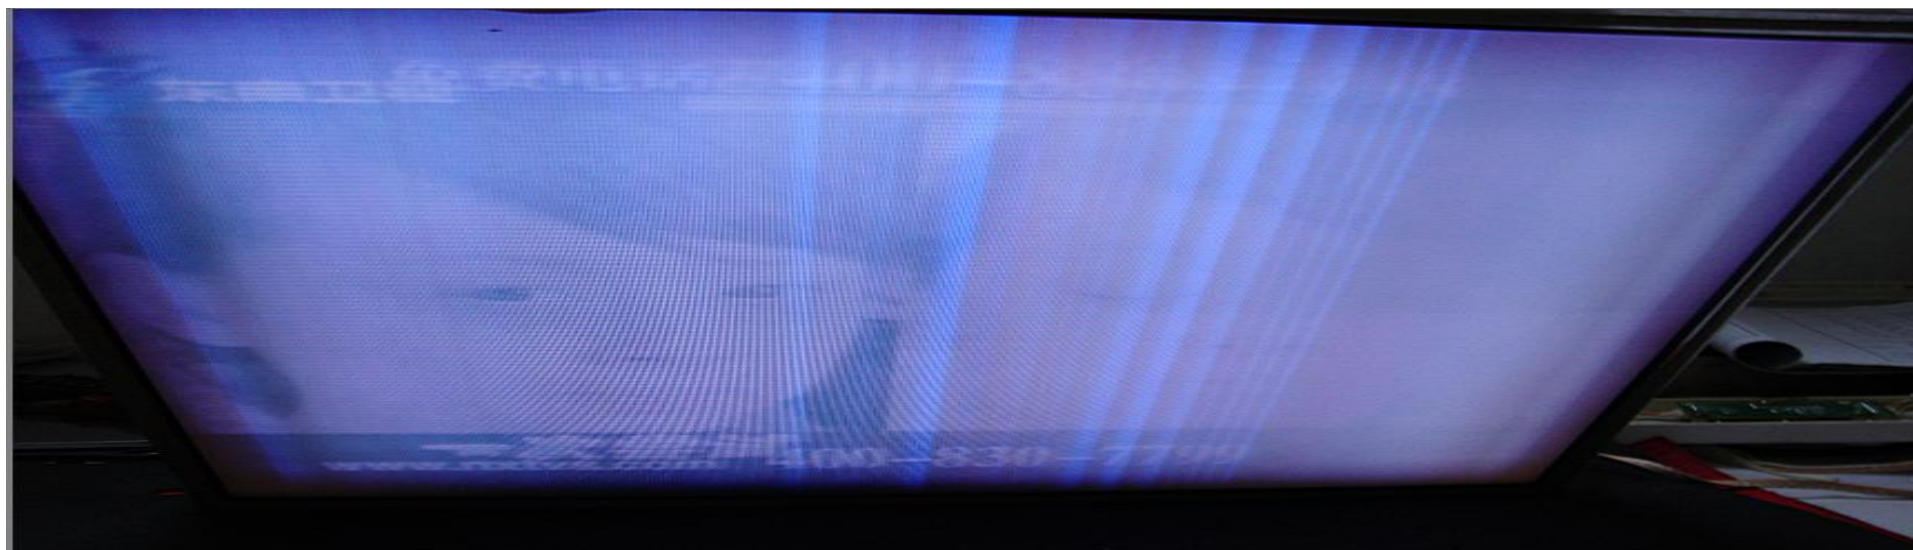
故障现象：如下图，满屏竖条中夹杂着隐约图像，有时黑屏。

分析与检修：根据故障现象分析应该是DC/DC某个电压异常所致，测量DC/DC各组输出电压,测量到VGH时竖条有变化，且VGH电压不是很稳定，在4.8V左右波动，时间稍长些各组电压均无输出，需重新开机才会有输出，手摸IC温度较高，怀疑是屏FPC不良，将CN1,CN2排线取下，测量VGH还是不稳定，问题还是在VGH产生电路上，逐个断开CP19,CP43,当取下CP43时，VGH恢复到正常21V,更换CP43/1UF试机故障排除！

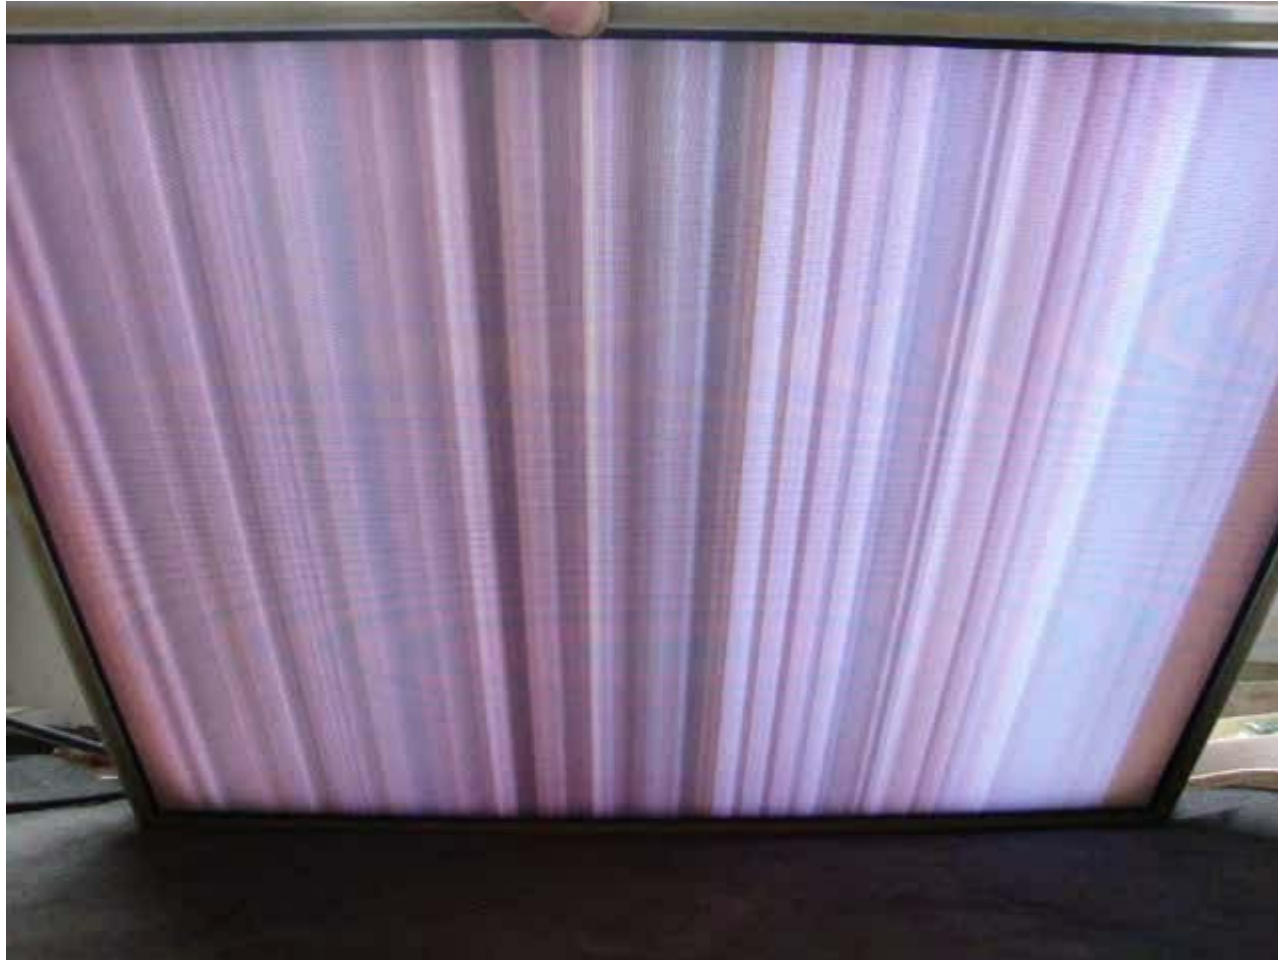
VGL为0V时故障实例图片

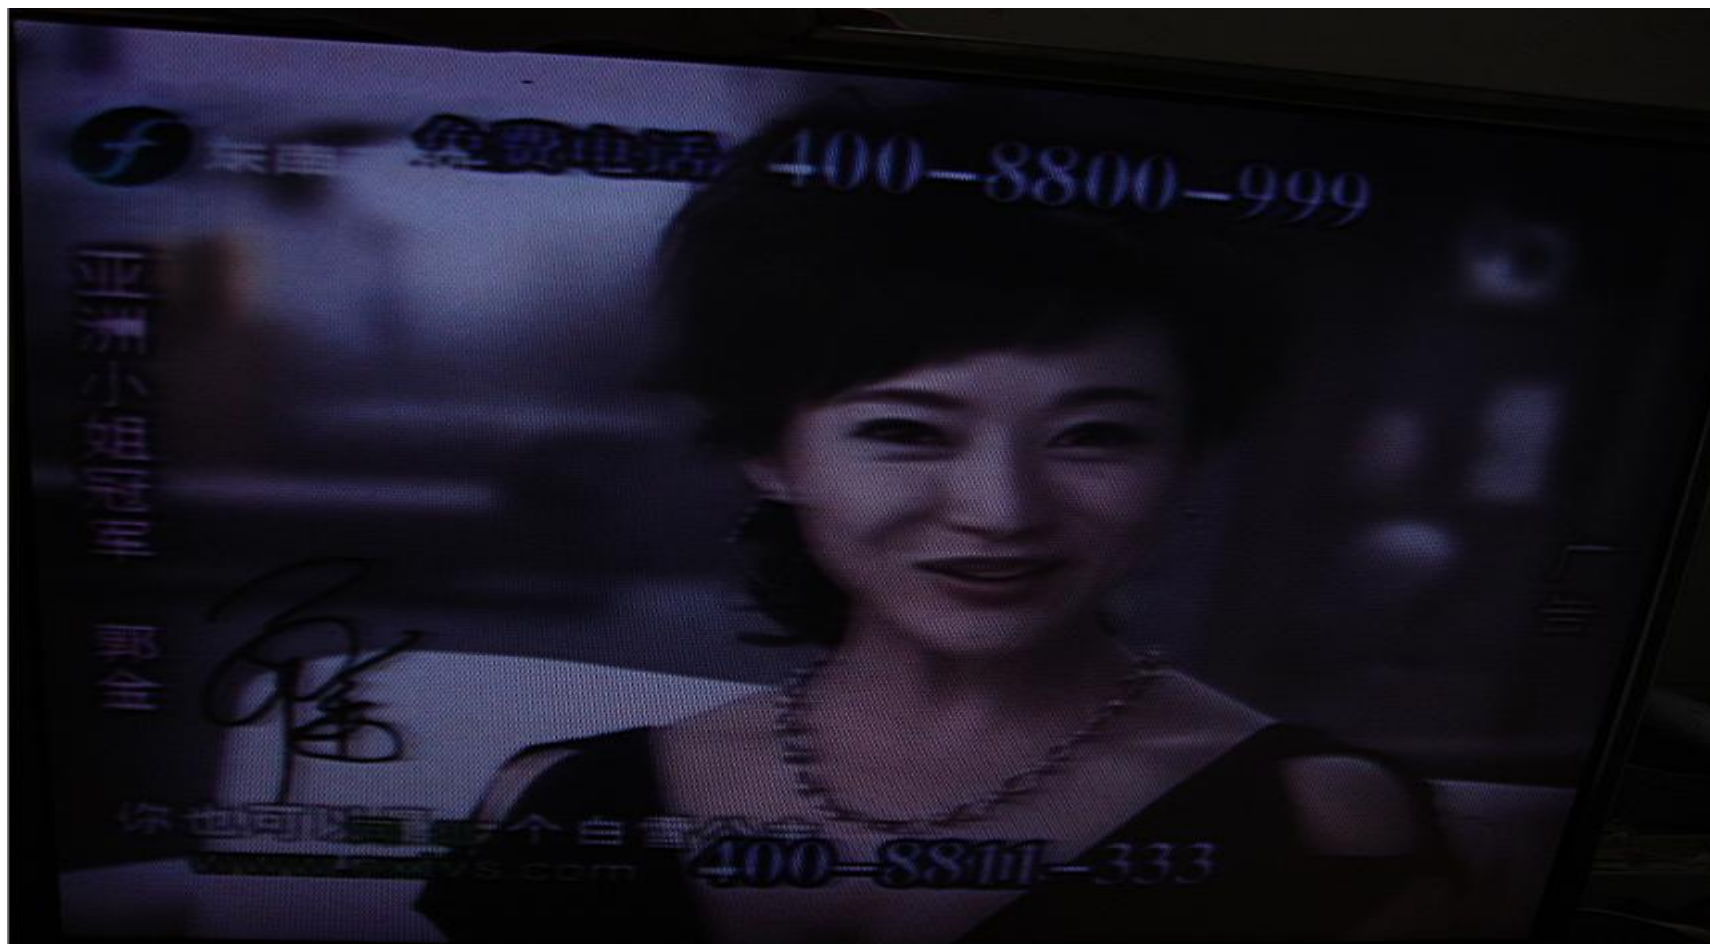
VGH偏低至6V时故障实例图片.图像暗淡,对比度差,类似CRT老化,均为VGH电压偏低所致。

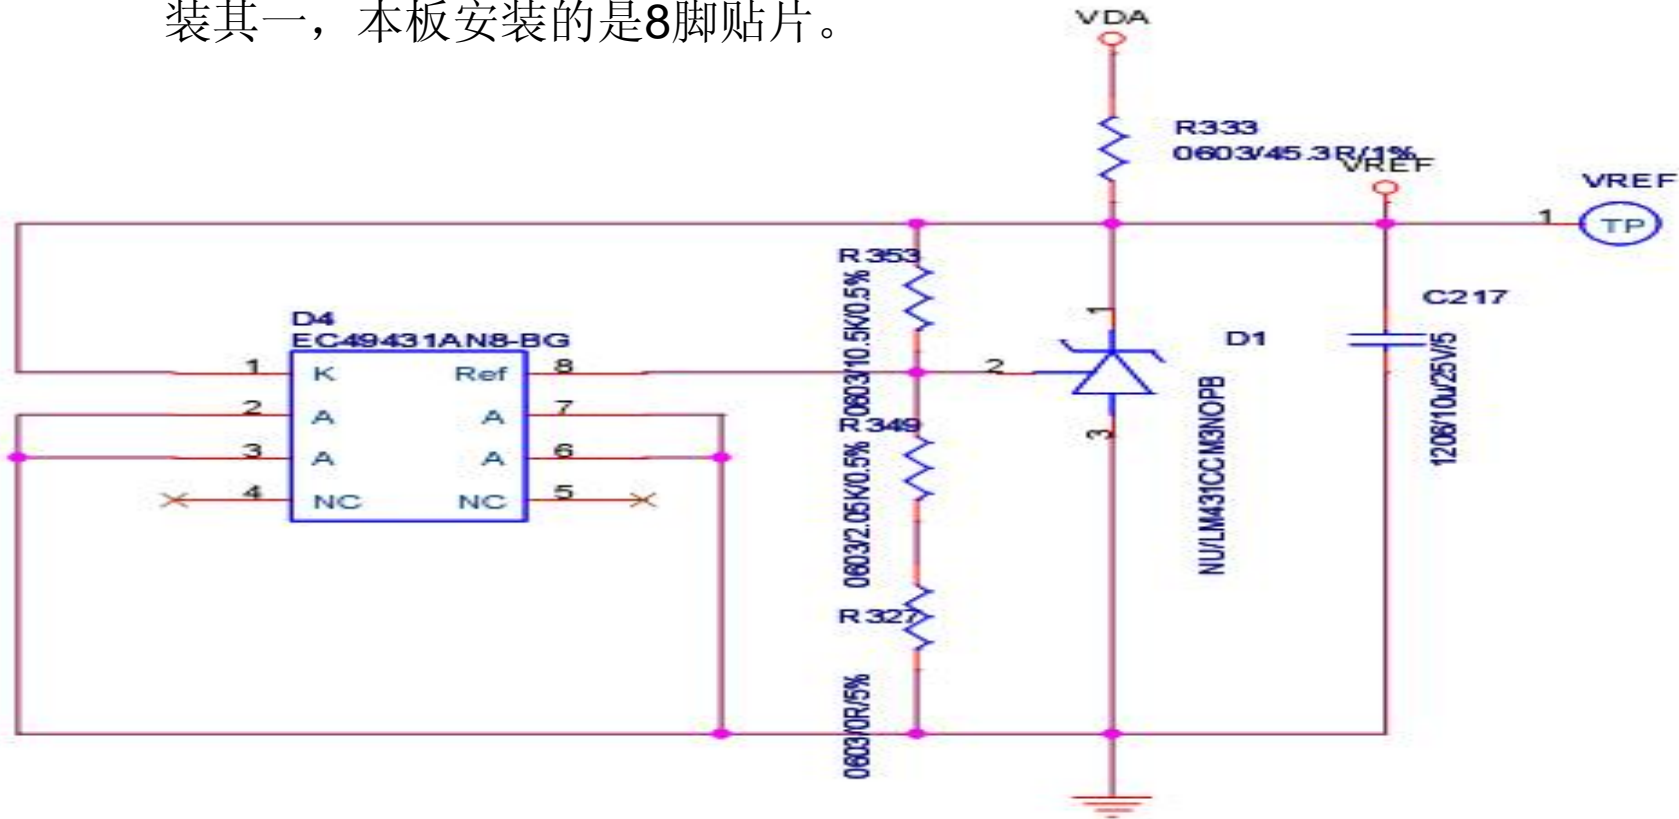
该电路为分立电阻式DC分压电路提供稳定的电源，其VREF的输出电压值由R353,R349,R327的分压决定，实测为12.8V，D1,D4均为TL431，两者封装方式不同，8脚贴片，和三脚贴片，都有焊盘，两者只选择安装其一，本板安装的是8脚贴片。

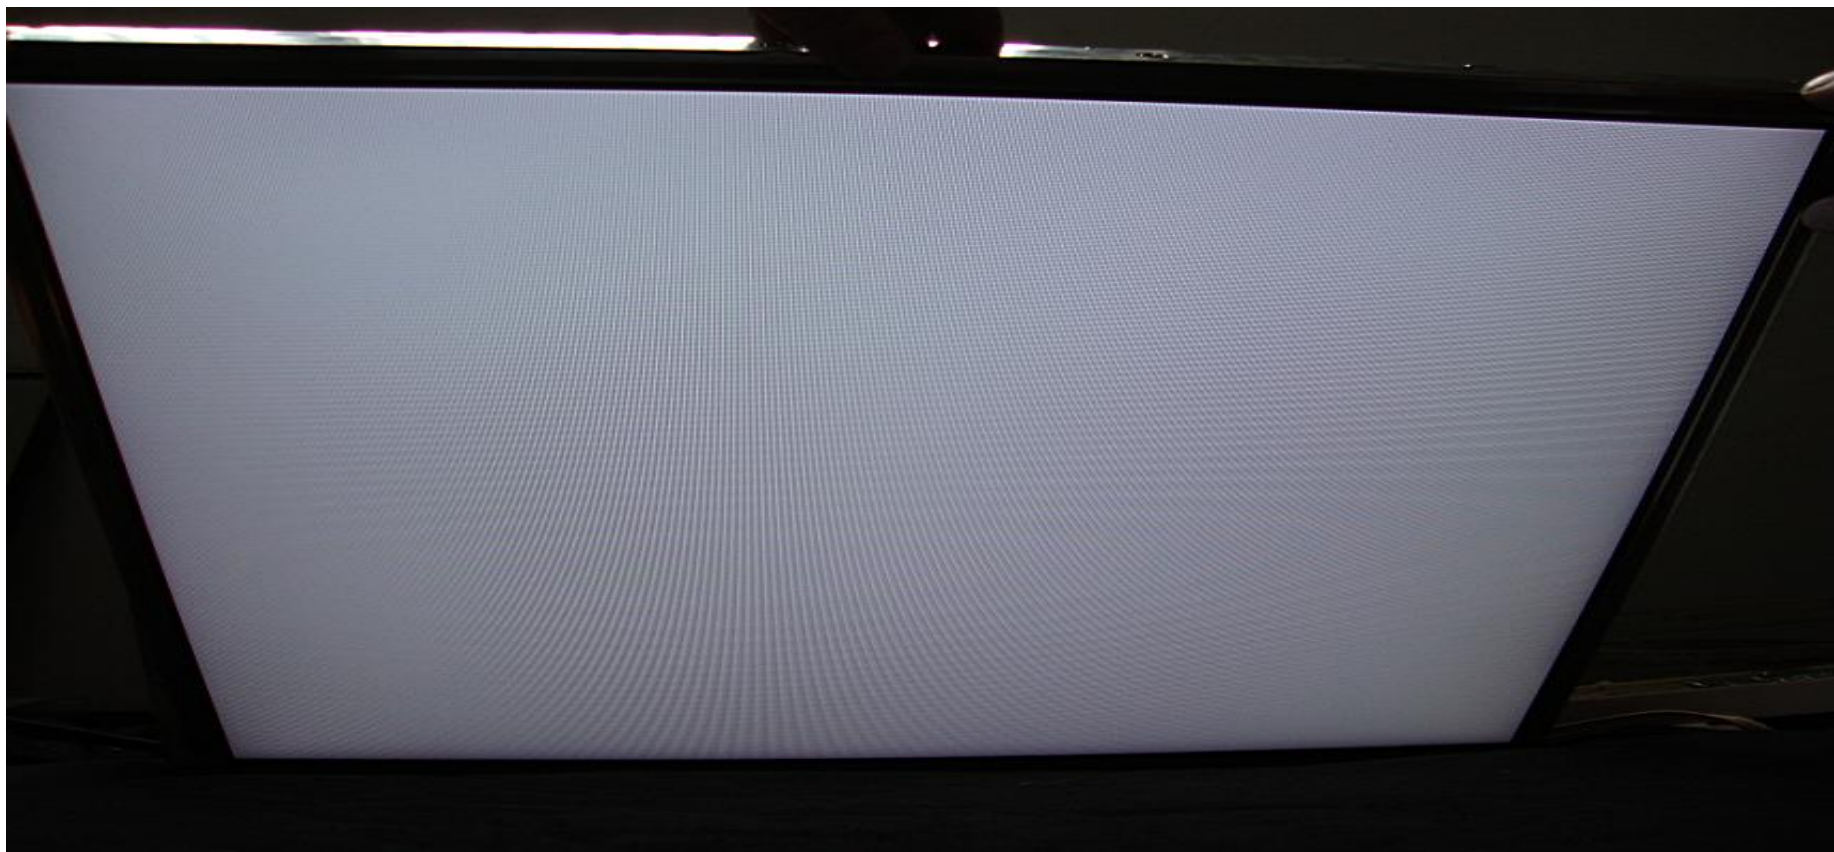
GAMMA/GM1—GM14电压均为0V,或均为12V，多为分压电阻开路。故障为白屏。

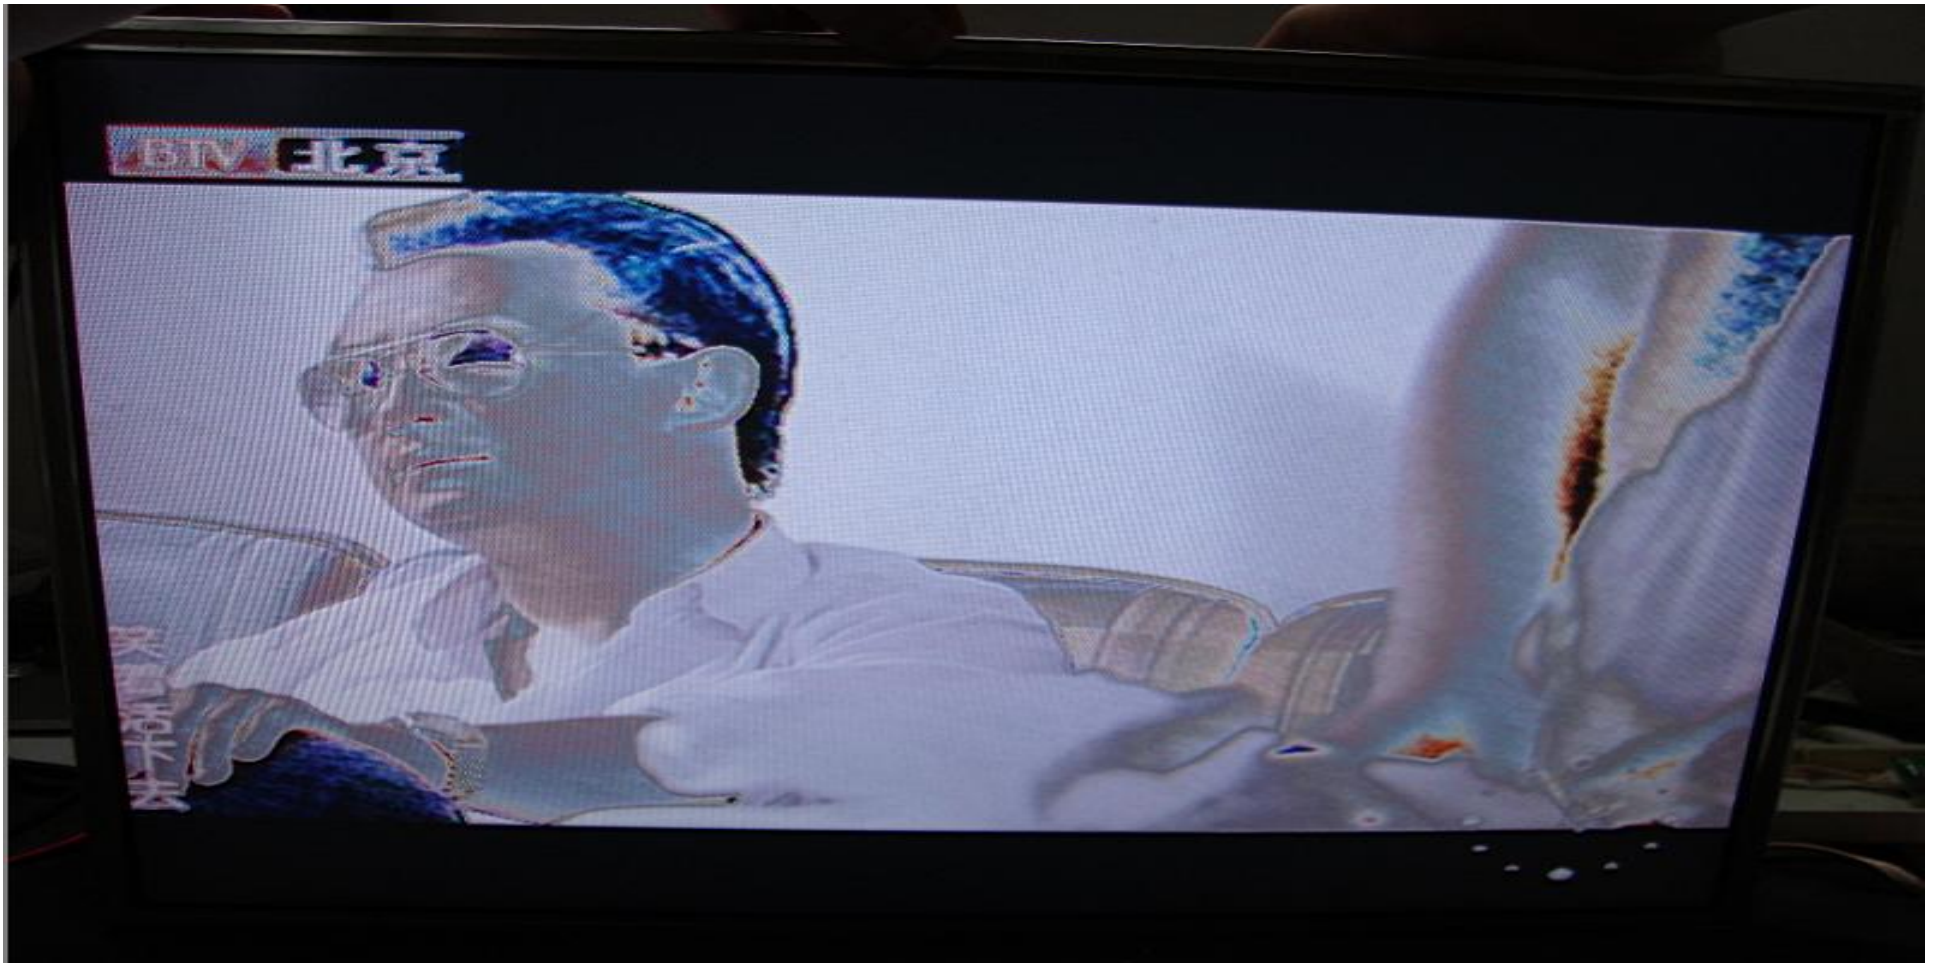
GAMMA/GM1—GM14一组或多组电压偏低，均为分压电阻变值，或IC损坏，故障为负像。应接GM1---GM14顺序查起。电压呈递减。

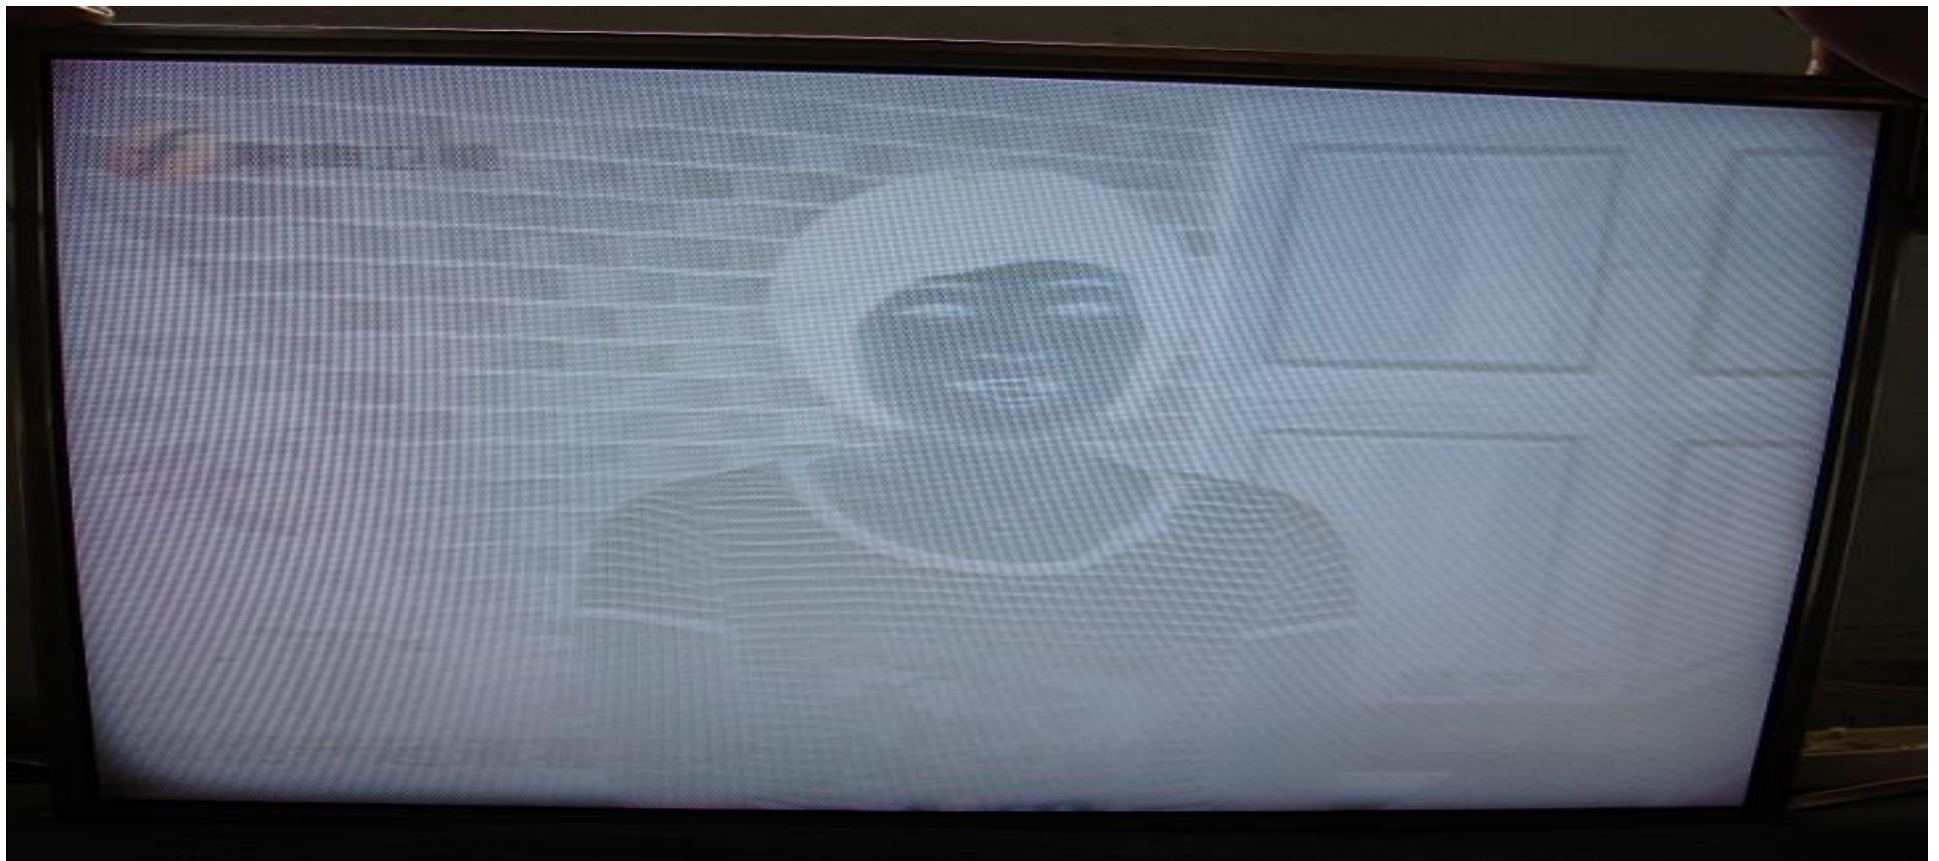
VCOM无输出或为0V,多为IC坏, CN1,CN2排线松,屏行列IC坏,都会产生此故障,将CN1,CN2拔下,即可区分故障部位。故障为:亮度偏高,负像。
