## SHARP LK315T3LZ54 屏逻辑板(T-CON)维修资料

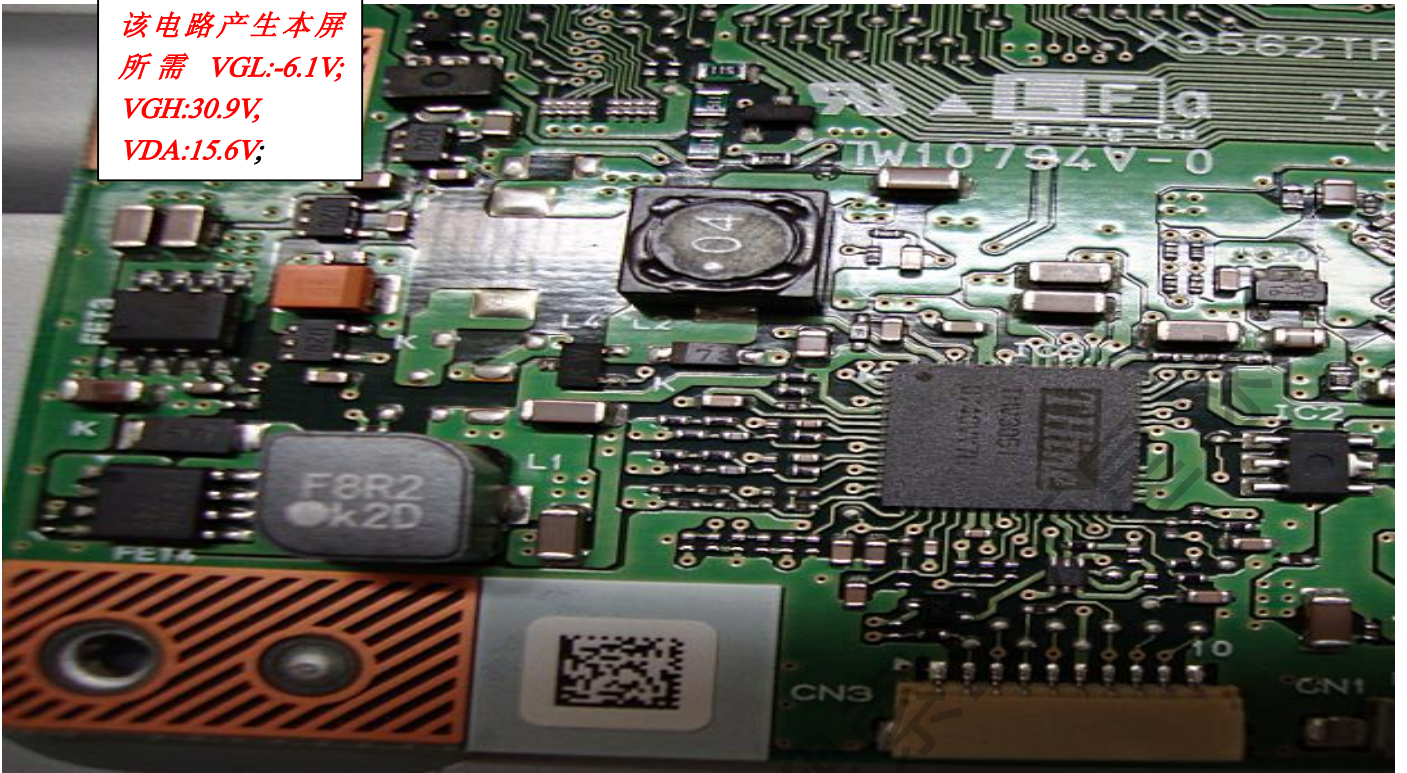
1，THV3051 的 DC/DC 电路实物：

该电路的作用是产生屏所需的 VGL, VGH, 以及 gamma 电压发生器所需的 VDA:15.6V 电压（不同屏所需电压不同），和格式转换 IC 所需的 VDD 供电。

该电路产生本屏  
所需 VGL:-6.1V;  
VGH:30.9V,  
VDA:15.6V;

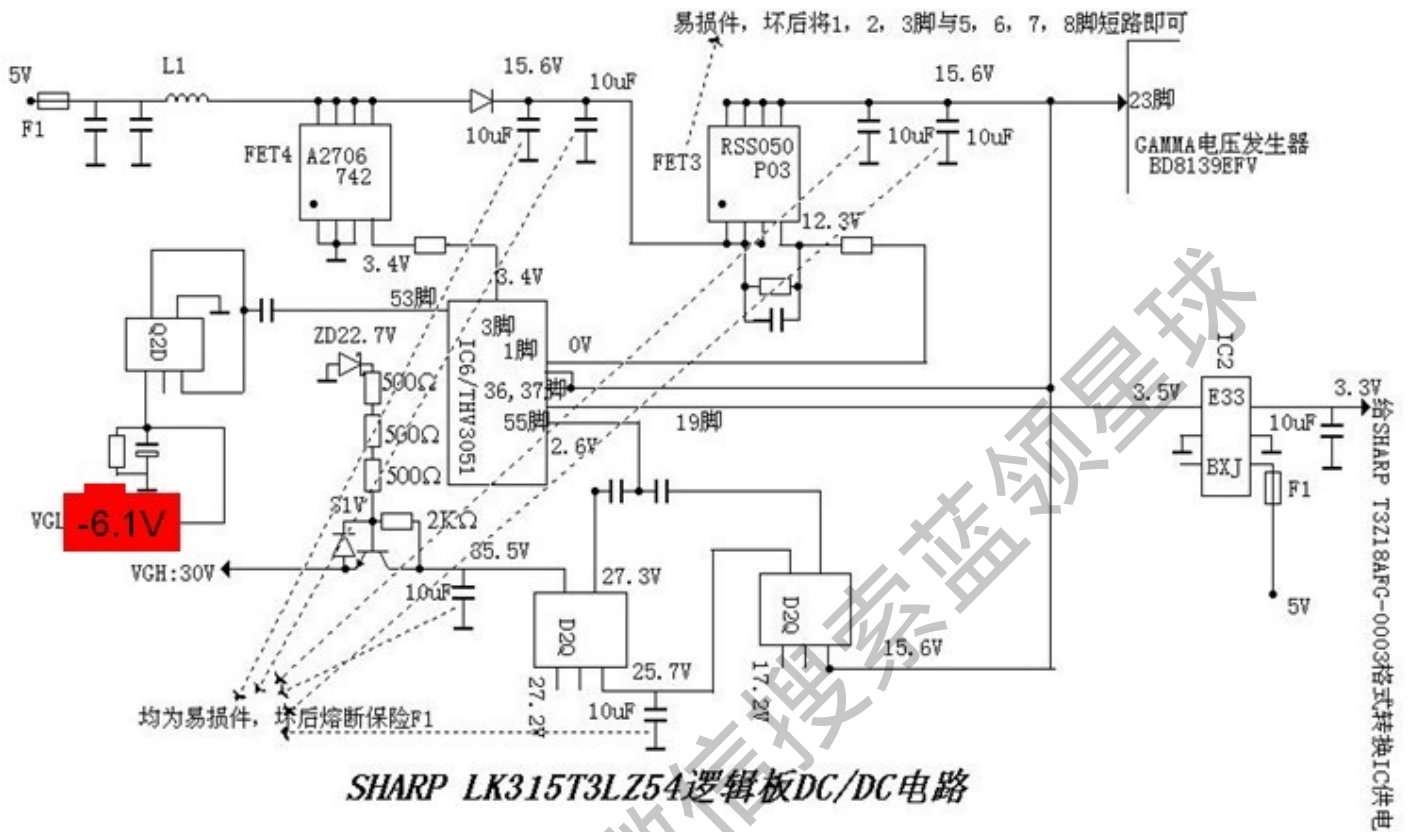
3, 采用 THV3051 的 DC/DC 电路易损件维修提示:

分析与检修：此处为逻辑板 5V 供电输入端贴片保险电阻，测量其对地阻值并未短路，问题在 DC/DC 电路，逐个检测 DC/DC 转换电路输出电压对地阻值，发现 FET3 的 1, 2, 3 脚对地短路，检查 1, 2, 3 脚外围对地元件发现一贴片电容有裂纹，拆下测量该电容已击穿短路，更换 10UF 电容，F1 试机，测量 DC/DC 各组电压恢复正常，输入信号，图像恢复正常。在后来的维修中多次遇到 DC/DC 升压电路中贴片电容击穿短路的，其电容外表用放大镜看均有烧焦的黑色裂纹，故均为易损件，维修时注意。

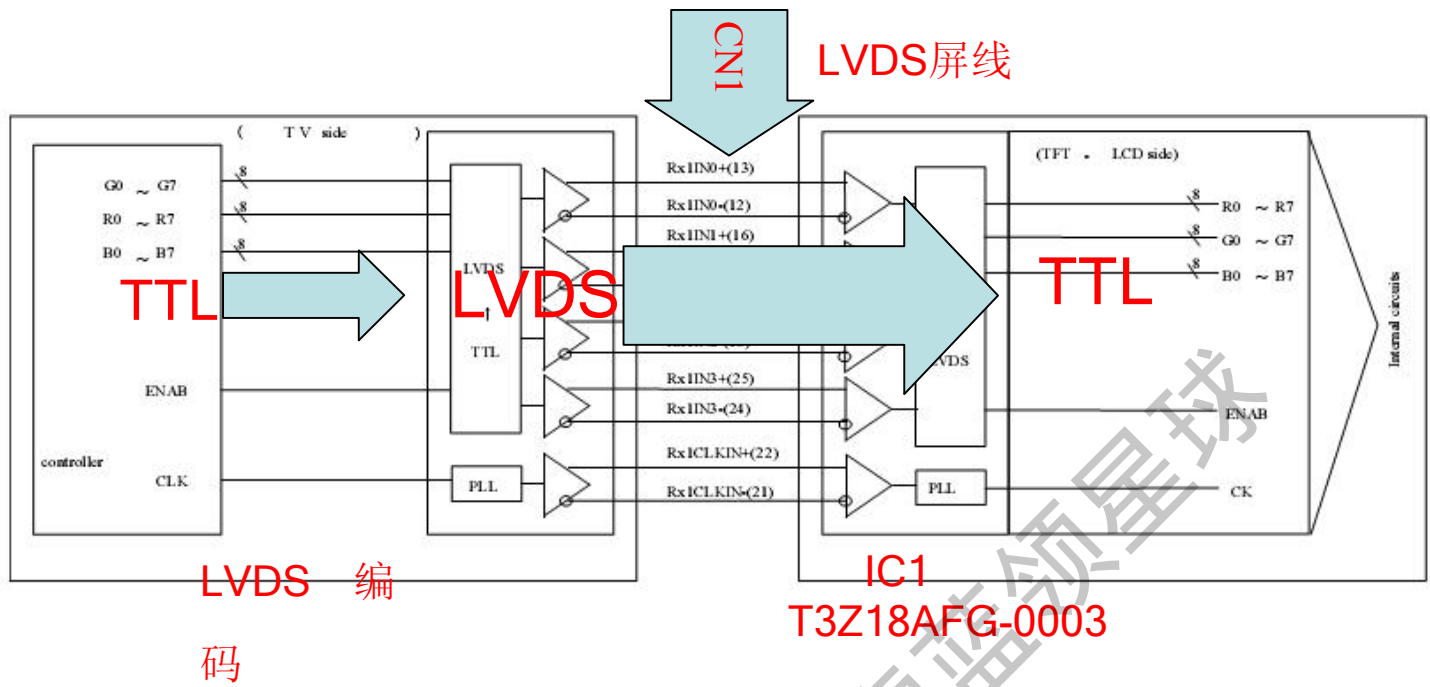
该逻辑板上的 IC1/ T3Z18AFG-0003 是夏普自主研发的格式转换 IC,下面是转换过程简图:

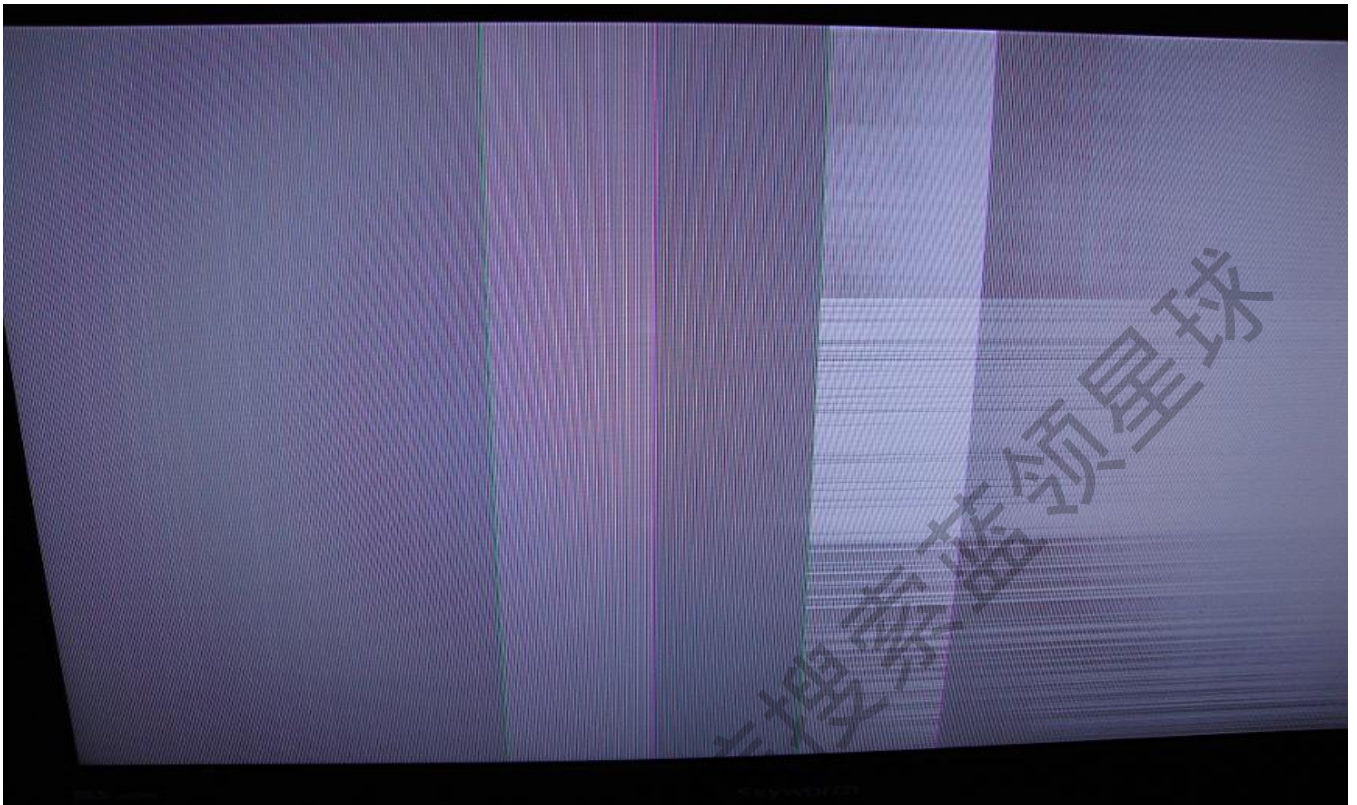
故障现象：见下图，满屏竖带。

分析与检修：据故障现象来看，问题出在 FPC 的热压部分以及驱动 IC 和 T-CON 板上，为区分具体故障部位，对 T-CON 板主要电压进行测量，VGL:-225mv, VGH:10.4V 至 6.0V 之间跳动，手摸 FET3,FET4 严重发热，说明 VGH 存在过流，断电后在路测量 VGH 对地阻值为 54 欧姆左右，显然不正常，逐个脱开 CN4, CN5 排线，当脱开 CN5 后测量 T-CON 板上 VGH 对地阻值恢复正常，再测量 CN5 排线第 3 脚对地阻值为 54 欧姆左右，而 CN4 排线第 3 脚对地阻值正常，由此断定问题肯定出在 FPC 的热压部分以及驱动 IC，小心拆开屏上部框架（见下图）：
