中央空调
维修案例汇编
第一册

1 低静压风管机漏水

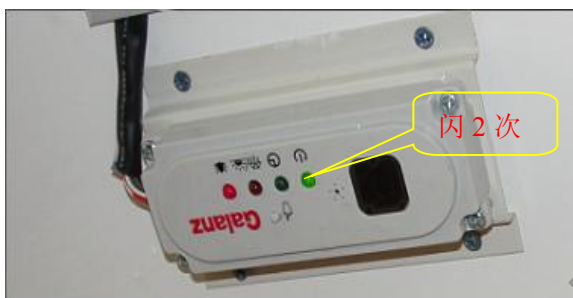
①通过观察室内机显示灯，发现报警灯常亮，运行灯闪烁两次（一个周期。线控器显示 C1 代码），确认机组报室内外通信故障。

②检查室外机通信灯，灯（红色灯）常亮表示无故障。检查室内外机接线端子板（见下图 1）上的 1 号通信线连接是否正确、有无松脱等现象，经检查无异常。用万用表测量端子板 1 号线（见下图红圈 1）与火线（L）之间的交流电压为 150~190V（波形通信）之间浮动，属正常情况。进一步证明 1 号线是导通的，安装接线无疑义。按电路图检查室内外机通信方式设置是否正确，实际拨码设置（图 2 线圈红色键）与电路图一致，无异常。检查完所有关联的部件，未发现异常，判定是内外机电路板有异常造成。

①因未发现引起通信故障具体原因，直接更换内机与外机（3P 以上）控制板，首先换掉室外机控制板，未换室内机板情况下，重新上电开机，故障消除。故障来源于室外控制板。

②该电路板的通信方式有两种，即波形通信与电平通信。波形通信可以根据反馈电压的不同而区分室外机具体报何故障，电平通信方式是当室外机有故障时统一显示为运行灯闪 7 次

（一周周期），报警灯常亮，无法区分故障原因。**将波形通信设置为电平通信（内外板上有设置键《图 2 线圈》，2 号键拨到相反方向即可），室外传感器与内机控制板连接后，故障消除。**

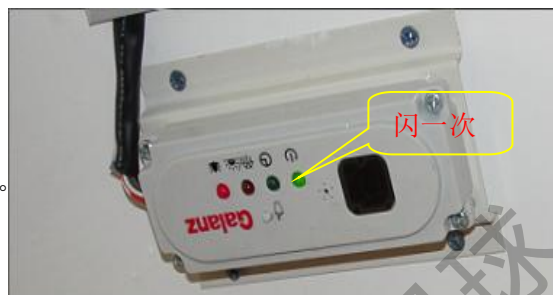
①检查室内机的显示板（或线控器，显示 C1 代码），报警灯常亮，运行灯闪烁一次，拆开室外机顶盖板，检查室外机相序板，相序板上的 LED 灯一周期闪烁一次（正常情况下常亮），确认机组报电源故障。

②检查压缩机相序，多次调整 L1、L2、L3 之间电源线，故障仍未消除。按下压缩机交流接触器听压缩机运行声音来判断相序是否正确，声音小且平稳即相序对，声音大就即相序错。

③调整线序及按下压缩机交流接触器听压缩机噪音，电源相序已正确情况下，相序板仍报电源故障，可以肯定原相序板损坏造成乱报故障。经详细检查，发现是相序板上用于检测相序电源平衡的电容损坏造成（见下图）。

①将故障板直接更换即可消除故障；

②如因临时缺少配件，可采用临时办法，将损坏电容对应电源线（黄、绿、红三根）拔出，即可消除电控板报电源故障。需做好拔出电源线的绝缘措施，好相序板到货后及时更换。

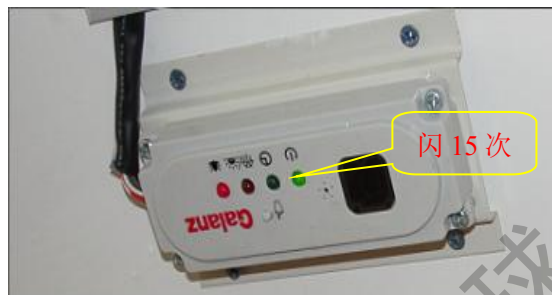
通过对故障现象进行观察，机组显示板的报警灯常亮，运行灯闪烁 15 次（线控器显示 FF 代码）一周期。判定机组报运行失败故障，运行失败的意思是室内机盘管温度传感器连续 10 分钟未检测到蒸发器的温度发生变化，保护空调器而停机报故障。断电复位机组故障，重新上电开启机组，测量室内机进出风温差值，12℃ 的温差符合要求。测量内机盘管传感器温度点的温度为 10℃，符合要求。检查盘管传感器的接插严密度并用万用表测量其阻值，测得传感器阻值为 0.6K Ω （环温 31℃，对应阻值为 7.721 K Ω ），此阻值对应的温度为 99℃，证明传感器的阻值偏移。

对已损坏的管温传感器进行更换。重新安装的传感器要求带线一端朝下，防止传感器的树脂与外壳金属产生裂隙进水而损坏传感器。

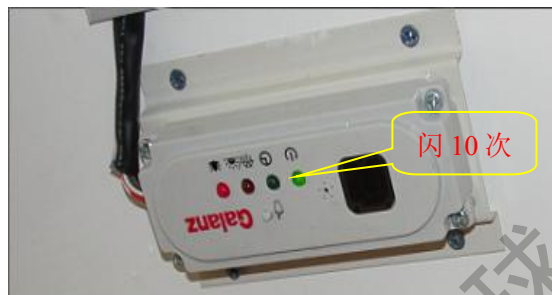
①故障机型为 KF-72T3W/P，所用内机控制板型号是“GAL0809TZK-02B”，外机控制板型号是“GAL0804TZK-01”。此套控制板可以通用于小风管机、天花机、座吊机、分（整）体式水环机组，通过室内机板上机型选择拨码来区分。

②故障空调更换新板后立即报“冷凝水水位开关报警”故障，此故障只发生在天花机上，风管机不存水位检测功能，判断维修员未按电路图的拨码方式在电控板 DIP 拨码开关（见下图红圈）上设置机型选择。

维修员按随机电路图标注的设置方式设置，冷凝水水位报警故障消除。

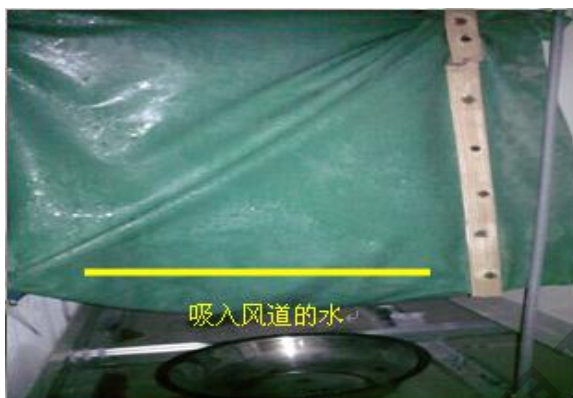
打开其中一台内机，发现接水盘内存水并不多，检查接水盘并无变形破裂现象，但接水盘外围的底板保温材上有较多积水，也发现箱体靠近毛细管的一边挂有水珠，下部底板上亦有冷凝水。检查送风管道上发现帆布上有大量冷凝水，风道内存有大量的积水。因此可判断是风机静压选型过大造成将接水盘上的冷凝水吸出接水盘之外。

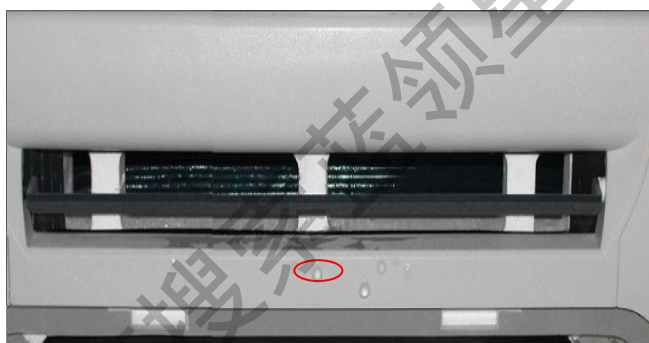
开启机组运行，室内机开启正常，进出风温差在 9°C 以上，蒸发器分流毛细管处的翅片有结霜现象，随时间延长蒸发器霜变为厚冰，从而出现间隔性漏水的现象。内环为 26°C ，外环为 31°C 。检查室外机运行情况，发现6台室外机低压侧截止阀及连接管结霜严重，测试机组的低压侧压力，压力值为 0.26Mpa 左右，判断是机组缺氟造成蒸发温度低而使蒸发器结霜，给机组加注制冷剂，低压侧压力最高只上升到 0.35Mpa ，再加氟侧电流增大，怀疑是连接管存在问题，对机组的安装进行检查，未发现异常。对机组的进行检漏，发现室外机低压截止阀的阀芯未打至最开而有微漏，加氟嘴阀芯有微漏。其它5台机组为同类现象。

机组低压压力只能到达 0.35Mpa 左右，外部因素（安装质量）未对机组造成影响，应是机组存在设计缺陷。请技术部工程师“出山”亦未从根本上解决问题。
