近期保定、唐山等地市场反馈室外机噪音导致用户投诉问题增多，主要体现在 112 钣金系列/030 钣金系列等。经品质、技术人员现场分析，查明原因为以下几点。请分部和服务网点维修人员逐项排查，发现噪音类问题时，参照本指引进行维修处理：

国内营销公司售后管理部

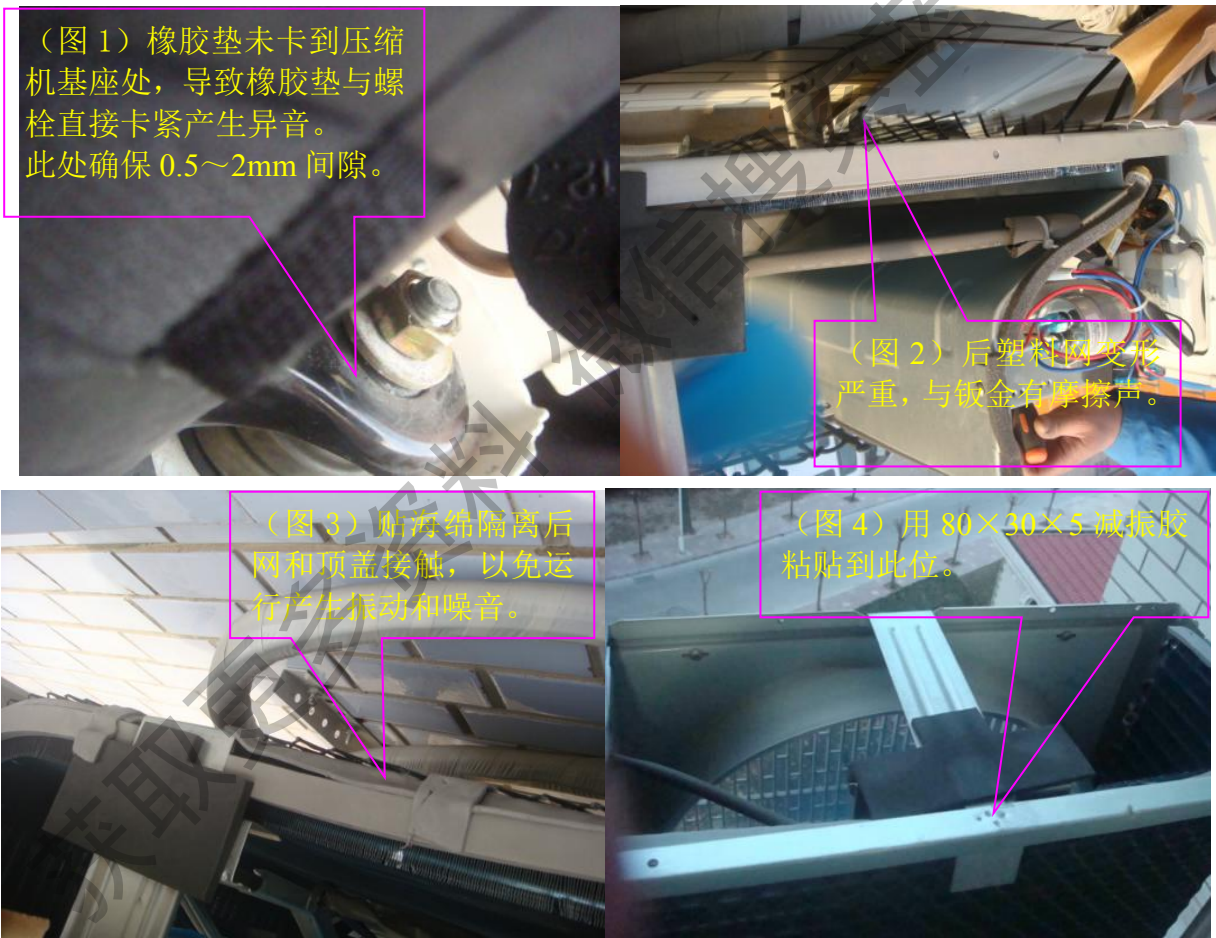
1、压缩机减振橡胶垫未装配到位，胶脚与扩大垫片之间顶死产生噪音（图 1）。解决办法：用洗涤剂润滑减振橡胶垫，用螺丝刀调整使之回弹装配到位。

2、后网碰底盘产生响声（图 2），解决办法：后网取消或使用 PE 棉（编码 202135270201 ）将相碰部位隔离（图 3）。

3、电机支架海绵粘贴不到位，造成顶盖与电机支架摩擦。解决方法：用 80×30×5 减振胶（202700200005 对半剪裁）粘贴图示位置（图 4）。

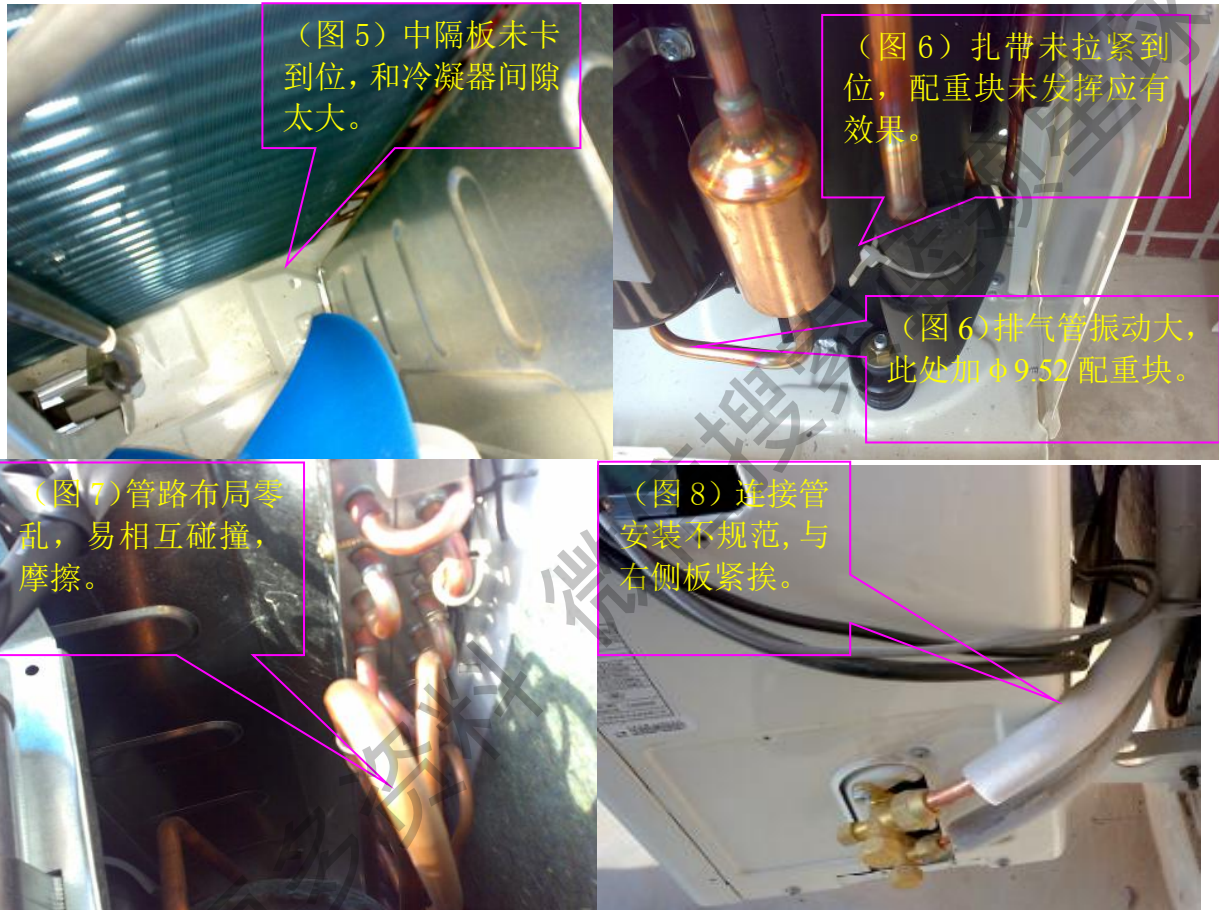
4、中隔板未卡到位，和冷凝器间隙太大，导致运行时中隔板振动产生噪音（图 5）。解决办法：中隔板底部贴 3mm 厚 PE 海绵（编码 202100200003）后，装配到位。

5、固定配重块的扎带未拉紧，使配重块起不到减振效果（图 6）。解决办法：重新锁紧扎带。

6、管路件布局零乱，碰响产生异音（图 7）。解决办法：整管，确保动管之间 8mm 以上间隙，静管之间 4mm 以上间隙。
