近期保定、唐山等地市场反馈室外机噪音导致用户投诉问题增多，主要体现在 112 钣金系列/030 钣金系列等。经品质、技术人员现场分析，查明原因为以下几点。请分部和服务网点维修人员逐项排查，发现噪音类问题时，参照本指引进行维修处理：

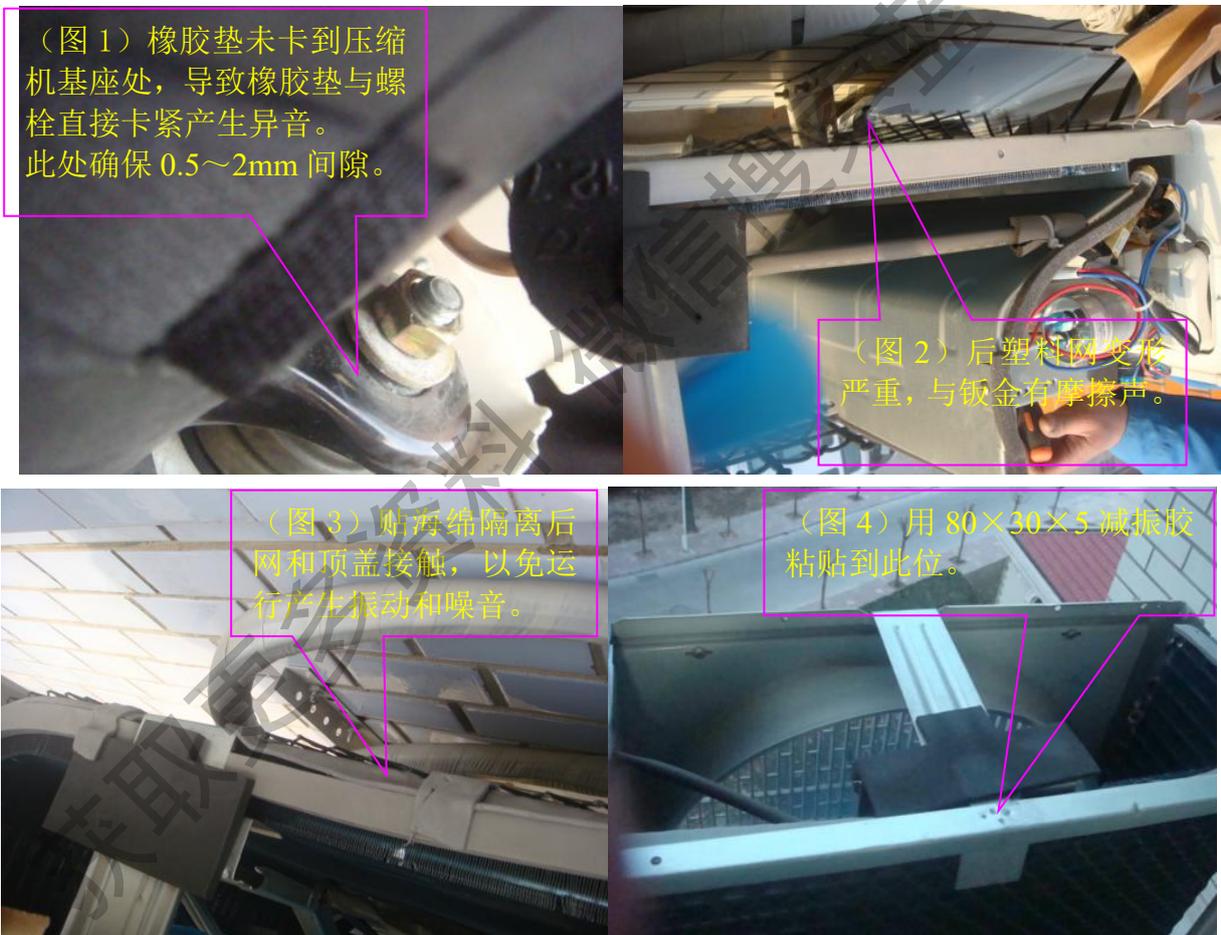
1、压缩机减振橡胶垫未装配到位，胶脚与扩大垫片之间顶死产生噪音（图 1）。解决办法：用洗涤剂润滑减振橡胶垫，用螺丝刀调整使之回弹装配到位。

2、后网碰底盘产生响声（图 2），解决办法：后网取消或使用 PE 棉（编码 202135270201 ）将相碰部位隔离（图 3）。

3、电机支架海绵粘贴不到位，造成顶盖与电机支架摩擦。解决方法：用 80×30×5 减振胶（202700200005 对半剪裁）粘贴图示位置（图 4）。

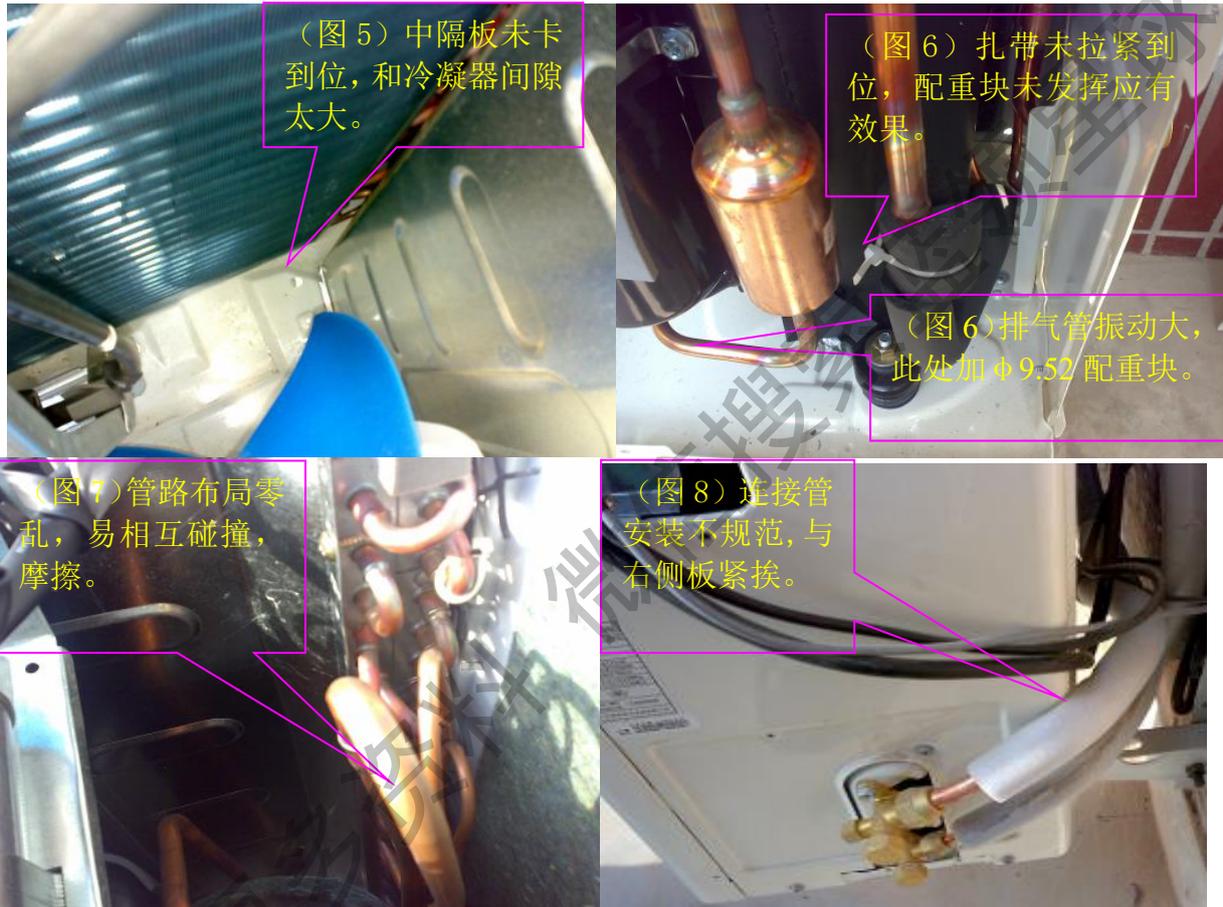
4、中隔板未卡到位，和冷凝器间隙太大，导致运行时中隔板振动产生噪音（图 5）。解决办法：中隔板底部贴 3mm 厚 PE 海绵（编码 202100200003）后，装配到位。

5、固定配重块的扎带未拉紧，使配重块起不到减振效果（图6）。解决办法：重新锁紧扎带。

6、管路件布局零乱，碰响产生异音（图7）。解决办法：整管，确保动管之间8mm以上间隙，静管之间4mm以上间隙。
