三菱电机空调器开关电源是比较容易发生故障的，具故障表现为：**1.空调器上电无反应 2.有时能够正常工作、有时不工作。**

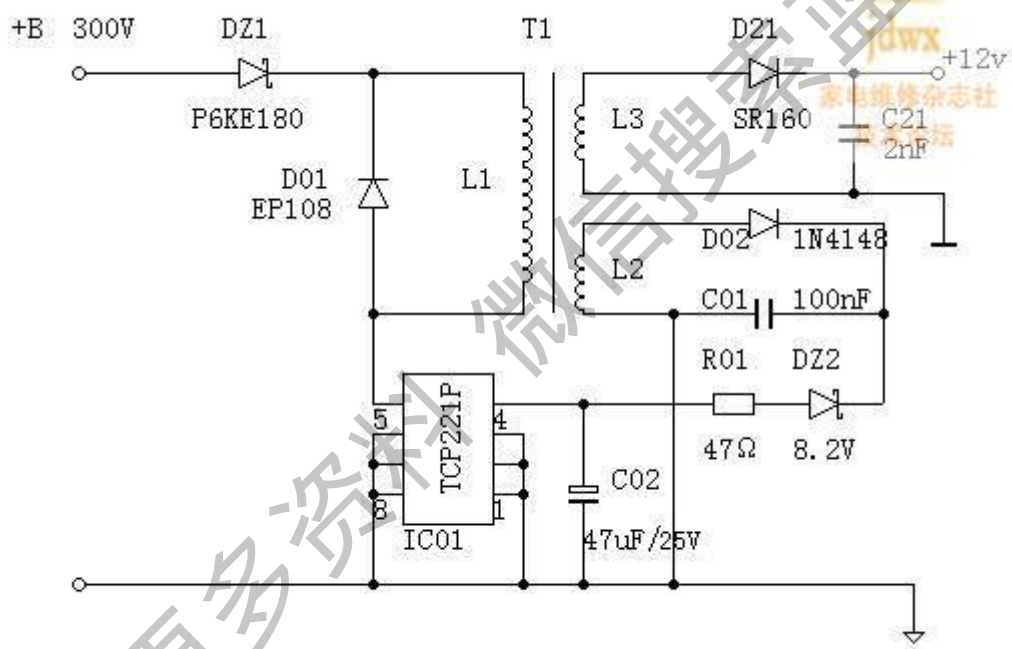
我根据实物电路板绘制了下面的附图，供大家参考。

其实该开关电源比较简单，它利用了一块 **TCP221P** 电源厚膜集成电路，加上几个常见的电子元件组成，维修也很方便。元件在网上都可查到。

针对故障表现 **1** 的现象，其损坏的元件主要有：**IC01、D21、C02** 三个，其中最容易损坏的是 **C02**，其次是 **D21**，**IC01** 损坏较少！而 **T1** 是最不容易损坏的（修过开关电源的都知道，开关变压器是最不容易损坏的）

针对故障表现 **2** 的现象，其损坏的元件主要就是 **C02**！这个就不用我去多说了，一般开关电源损坏率最高的就是电解电容了，有电子知识的都知道。

对于下面的附图，**+B 300V** 端口是原机电源组件的 **1、2** 脚位，**300V** 地是脚位 **3**，**12V** 地是脚位 **4**，**+12** 输出是脚位 **5**。

实例 **1.空调上电无反应**；拆下电源组件，检查发现 **C02** 爆裂，用小型电解 **47uF/25V** 更换后工作正

常。

实例 2.空调上电无反应；拆下电源组件，检查发现 D21 击穿，用 FR157 代换后工作正常。

实例 3.空调有时能够正常工作、有时不工作；检测+12V 端口电压在 5.1V 至 6.5V 之间波动，拆下电源组件，检查发现 C02 容量减小，用小型电解 47uF/25V 更换后工作正常。
