海尔25BP一拖二上电，未开机显示过流

- 机型:; KFR-25GW/BP*2
- 故障现象:一上电，并没有开机，就出现过流故障“闪闪灭”

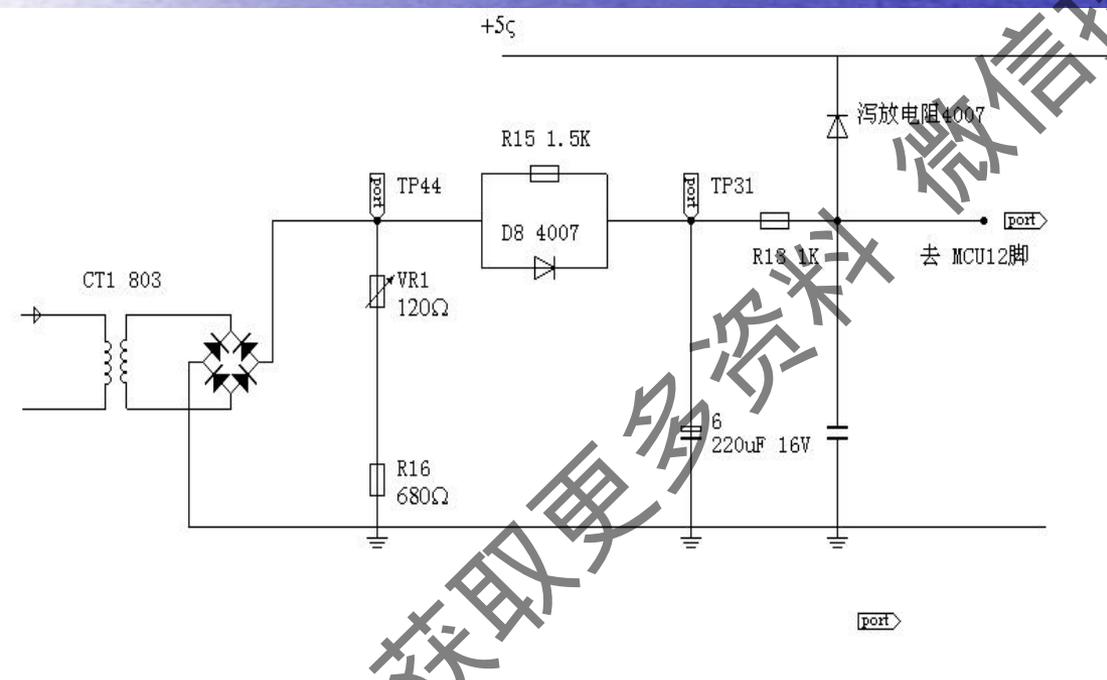
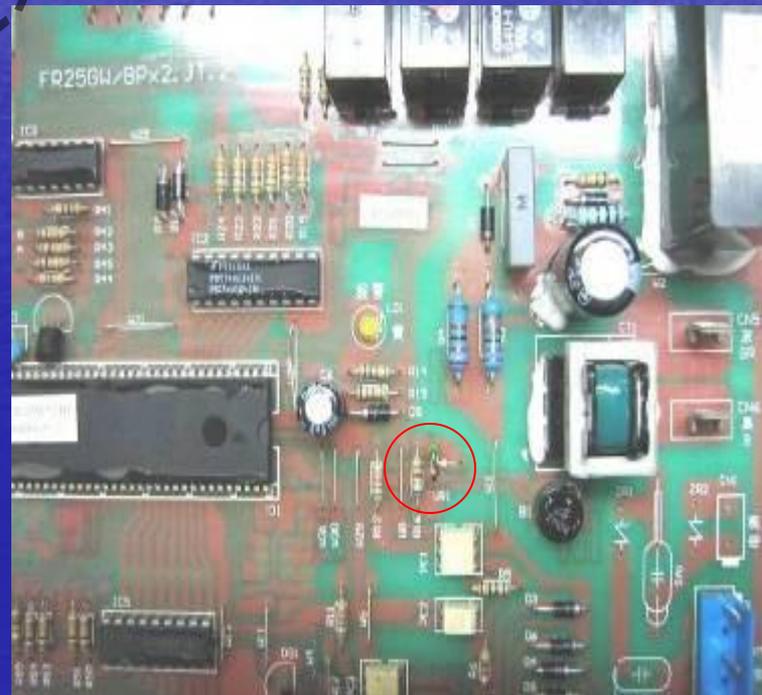
原来的问题是外主板上的检流电路上的“钳位电位器-碳膜氧化，形成电阻开路，后用一只电阻代替，机器好了(下面是发表于**2007-12**月上的维修案例

维修过程: 这是这款空调特有的一种毛病，用万用表去测TP31的DCV电压确实很高，再去检测VR1调整电位

维修措施: 烫掉VR1焊上一只60欧姆的电阻，再上电试机一切正常(原电位器是121 既120欧; 取其二分之一，就是60欧)

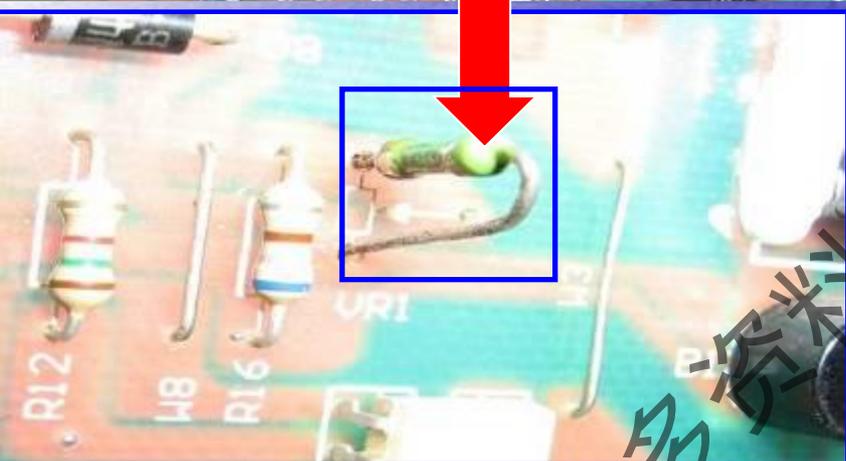
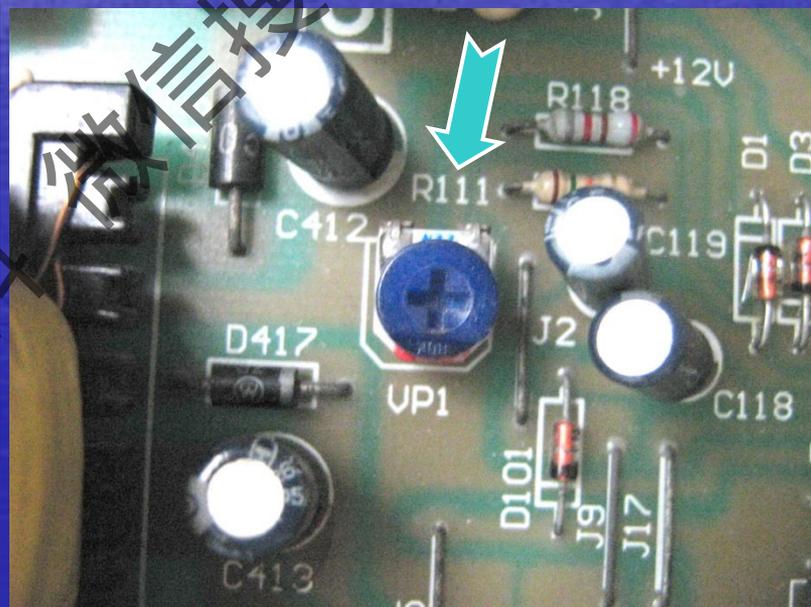
其实在我们所有有这样检流电位器的板子都有过传闻，下面就是50BP外板钳位电位器所在的位置
