格力家用空调维修技术

客户服务中心

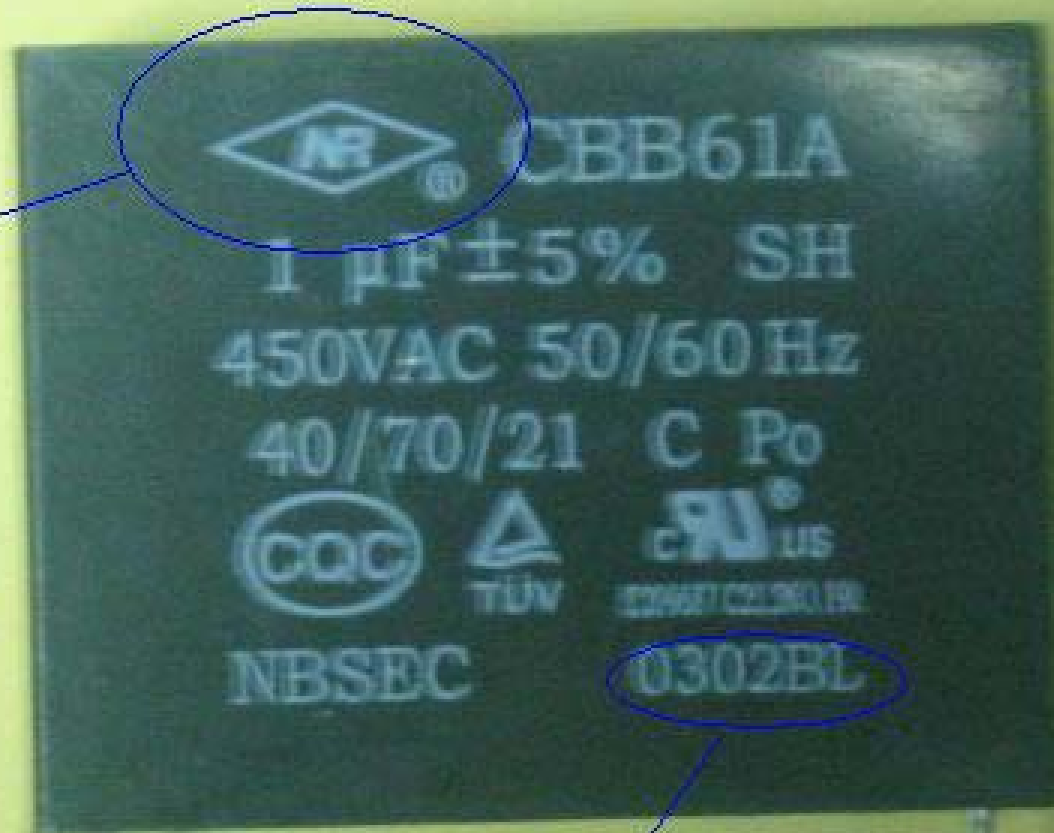
宁容厂家
家商标

厂家出厂编号
，03表示为2
003年产品，
02为2月份。
