变频空调维修工艺模块

家用空调服务部

第三部分 变频空调维修工艺

以KFR-(26)35GW/(BP)2为例,适用(BP)1和E(BPF)等机型.

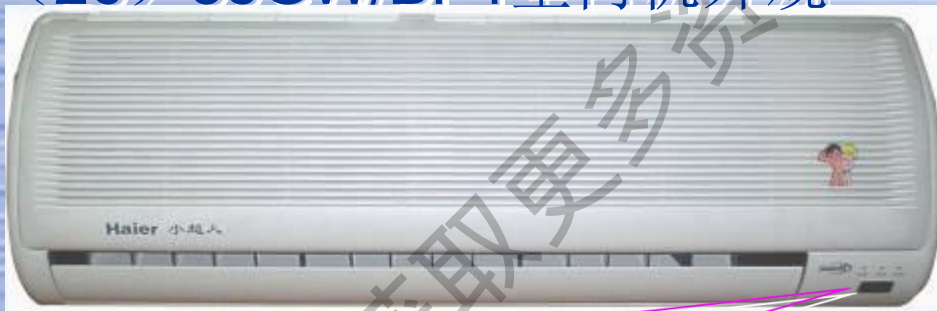
(26) 35GW/BP1室内机外观

指示灯显示工作状态和报警
故障代码

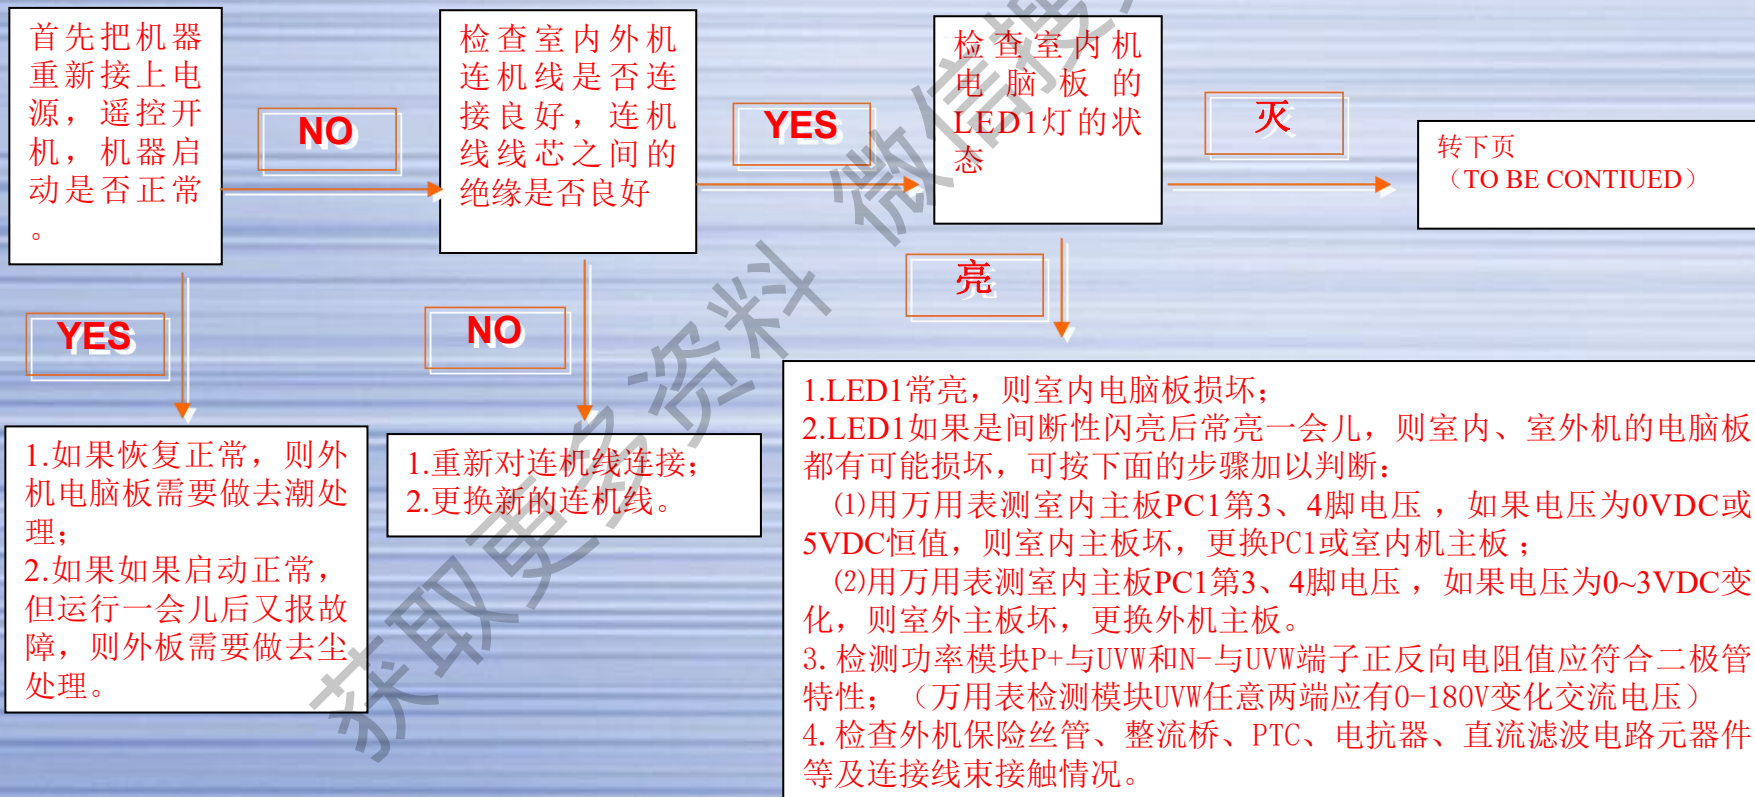
常见故障处理方法（6-1）

故障原因	室内机故障代码	室内	室外	自动恢复
室内外机通讯故障	电源■ 定时■ 运转☆	*	*

- 1.用万用表测试室外强电电源（包括220VAC，+310VDC），如220VAC有，而310VDC没有，则SPDU（IPDU，HT）模块损坏，更换新的模块；如310VDC有，则按第2步继续查找。
- 2.用万用表测量室外主板CN13和CN14两组线束插座与功率模块接线的线束端子连接，检测线束有4组15VDC电压和6路4V-20V左右的动态交流电压，外主板有无+12VDC和+5VDC电压，则SPDU（IPDU，HT）模块损坏，更换新的模块；如果+12VDC和+5VDC电压正常，则按第3步继续查找原因：
- 3.重新上电开机后的2分钟内，用万用表测量室外机接线排上的第1和3位之间的交流电压，如果电压范围在大约0~80VAC之间变化则室外主板损坏，更换新的室外电脑板；如果电压为大约30V左右的恒定值，则室内主板损坏，更换新的室内机电脑板。

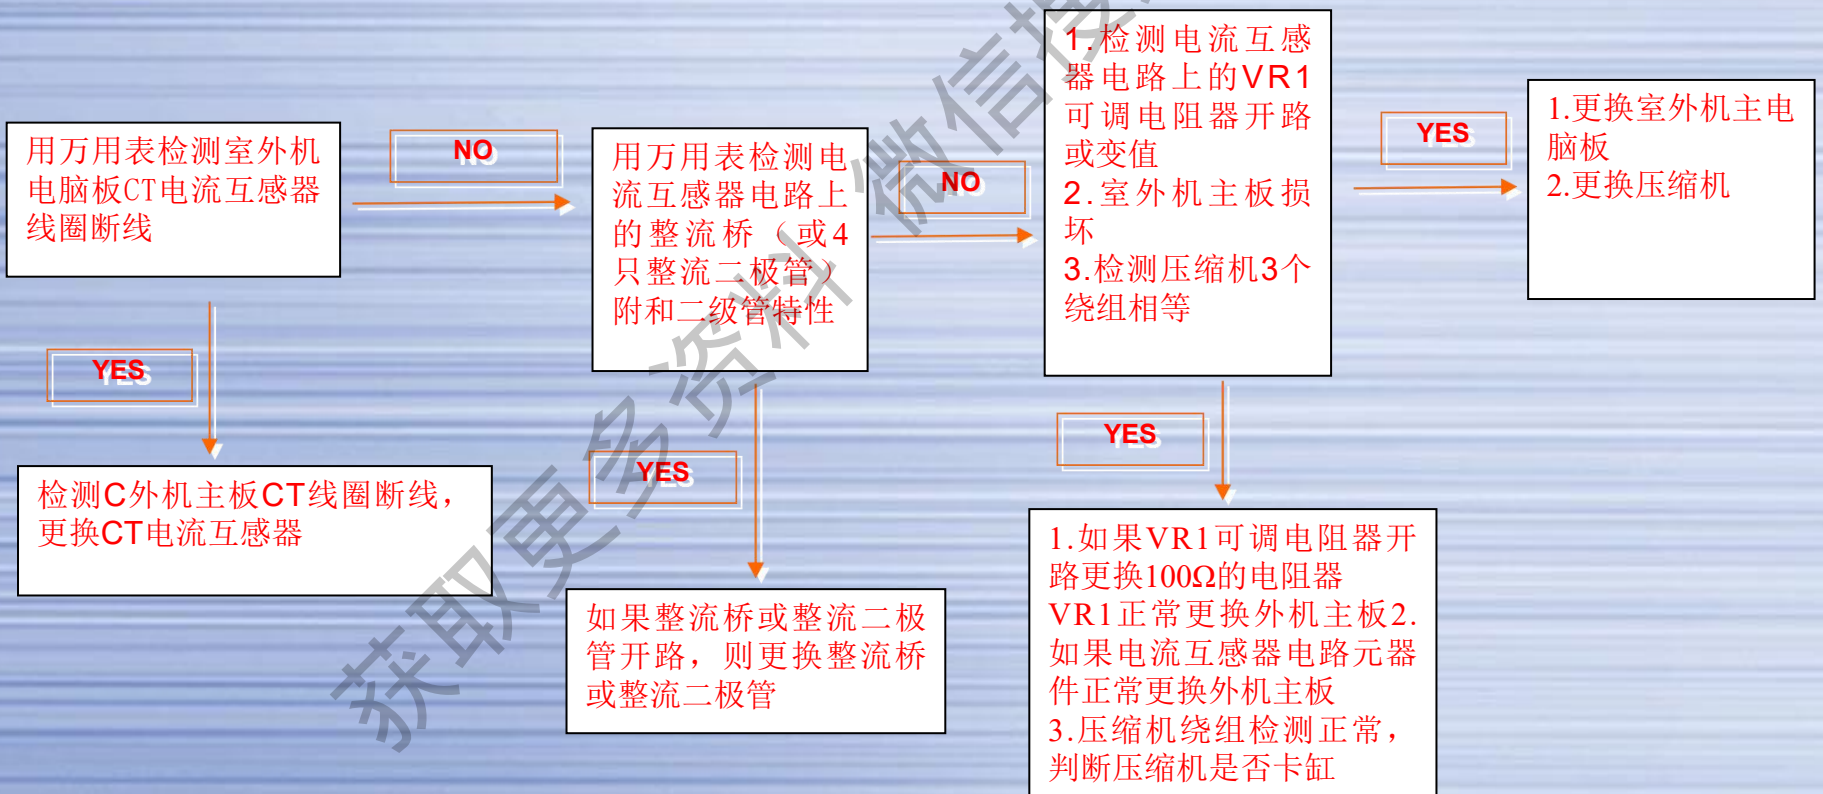
常见故障处理方法（8）

故障原因	室内机故障代码	室内	室外	自动恢复
CT断线、电流异常保护	电源☆ 定时■ 运转☆		*

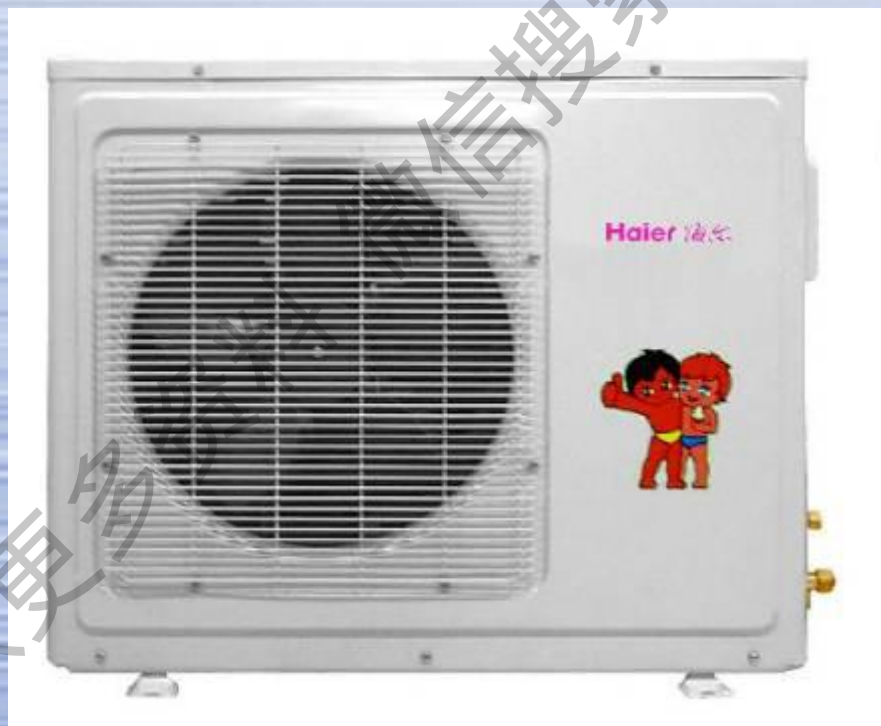
显示屏报警F为内机故障、
E为外机故障代码

※室内机显示屏故障报警说明：当故障为“E17”时，先显示E，然后再显示17故障代码

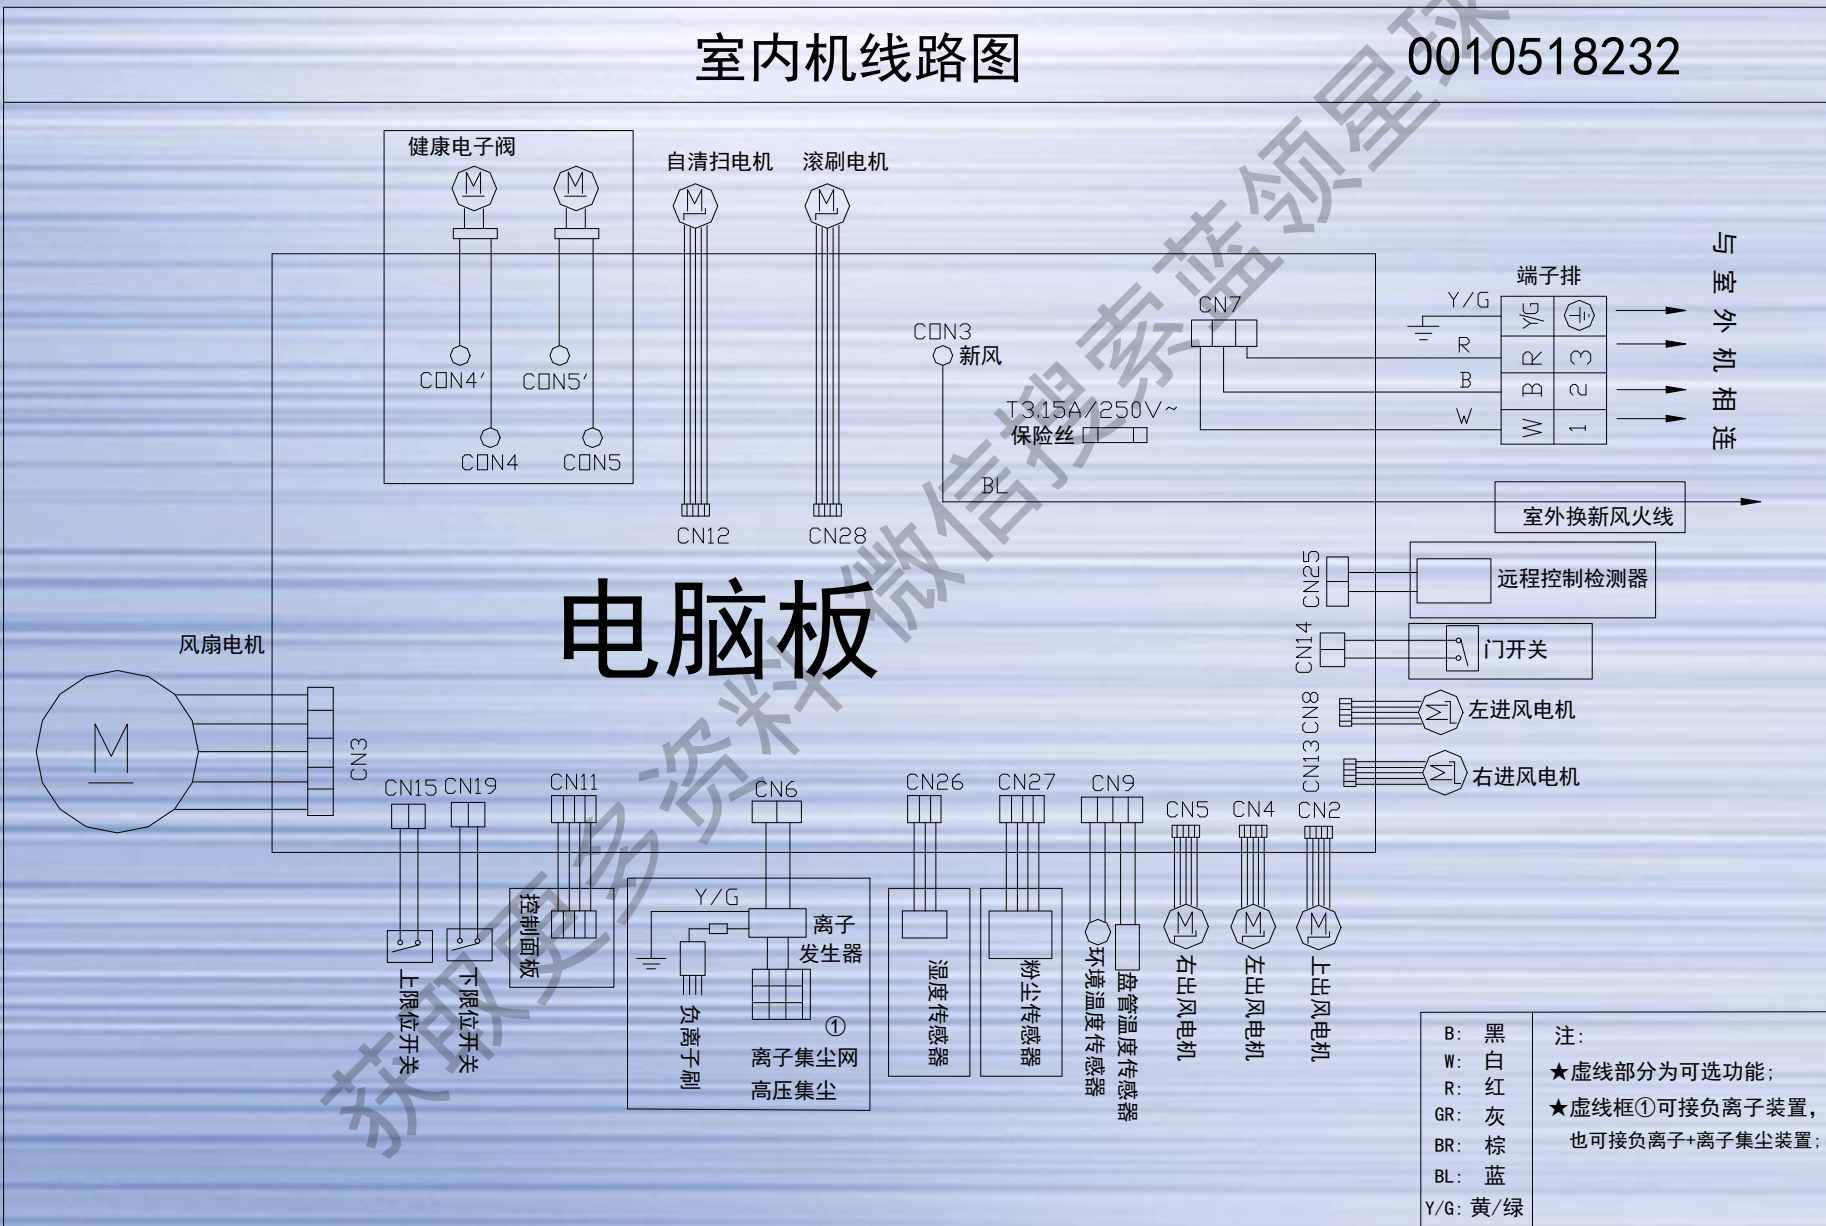
KFR-60/72LW/B(R2DBPQXF)型号室内机线路图

- B: 黑
- W: 白
- R: 红
- GR: 灰
- BR: 棕
- BL: 蓝
- Y/G: 黄/绿

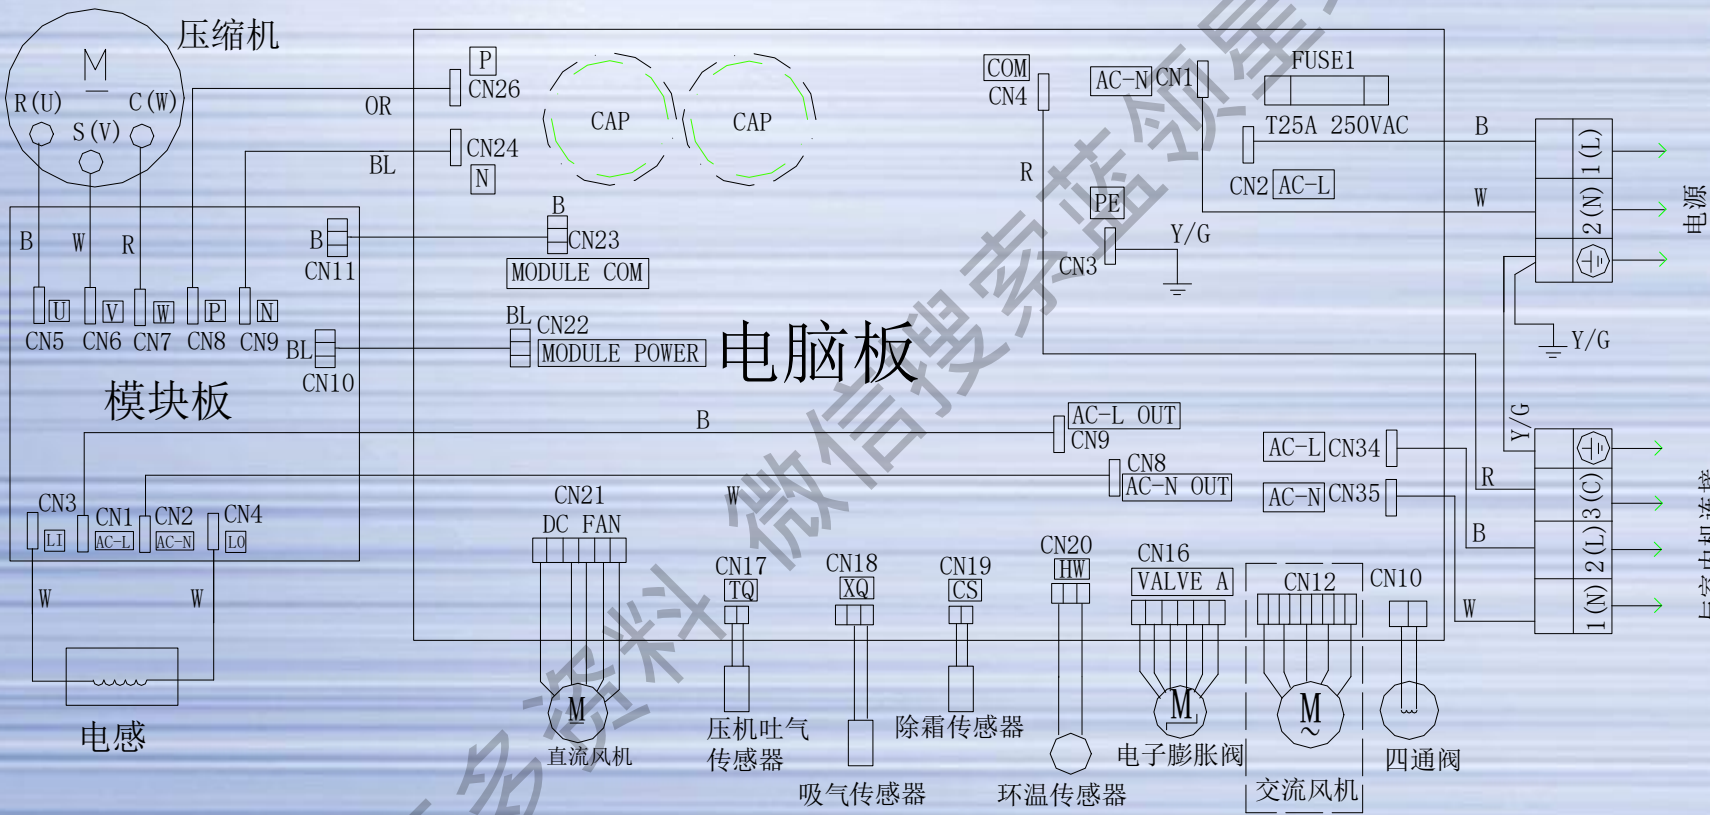
KFR-60/72LW/B(R2DBPQXF)型号室外机线路图

- B: 黑色
- R: 红色
- OR: 橙色
- BL: 蓝色
- W: 白色
- Y/G: 黄绿色

注: 虚线框部分为可选器件
