前期市场上反映RN51和RN02系列遥控器出现遥控器锁定功能造成客户投诉，具体现象表现为：遥控器所有按键失灵（不起作用），遥控器液晶显示面板上出现锁定图标（具体可参考下图）；针对这种投诉，特做指引如下：

一、 本指引所涉及遥控器型号如下：

中国营销总部售后管理部

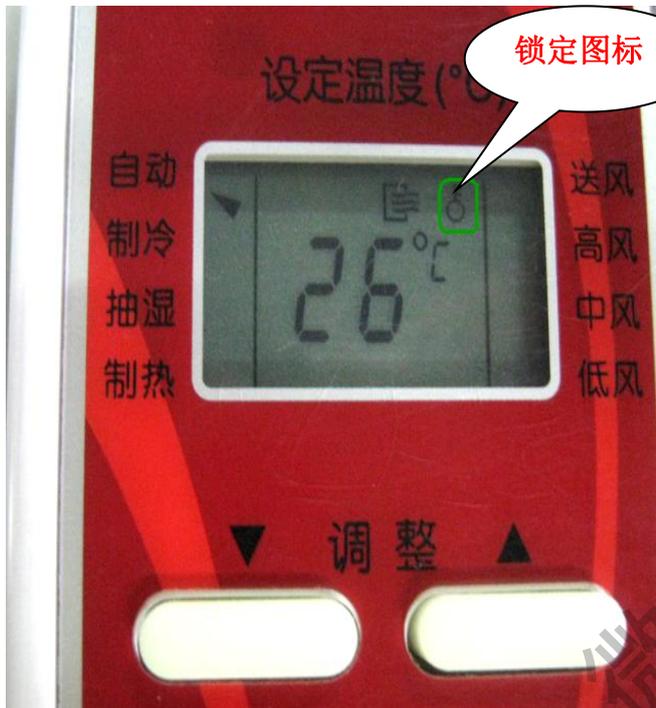
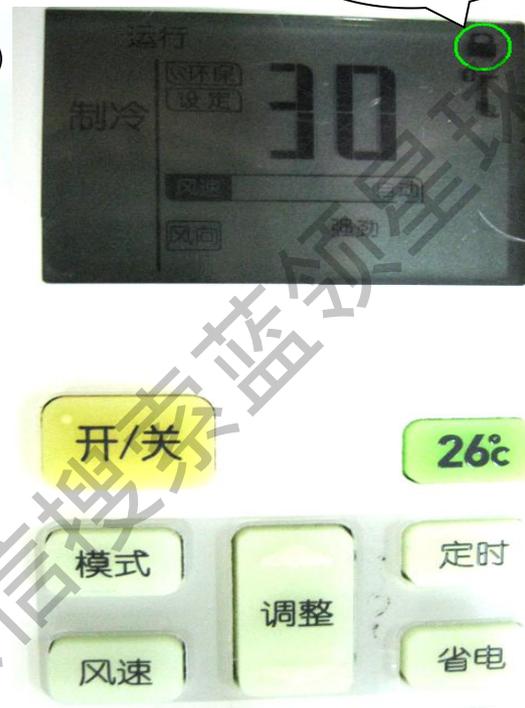
RN51系列遥控器

所有RN02系列遥控器

方法一：可将电池取出15秒后放回电池，查看遥控器上锁定图标是否消失，遥控器按键是否解锁；

方法二：同时按下“△”、“▽”调整键超过5秒，遥控器按键解锁，显示屏上锁定图标消失，按键可正常使用为止；

在维修和保养的同时，注意向客户解释遥控器锁定功能是我司为防止空调遥控器按键误触发进而引起空调误动作而做的特殊空调功能设计，属于空调遥控器正常功能。
