针对市场出现蒸发器结冰而导致漏水、制冷效果差问题，尤其是室内机辅配 $\Phi 5$ 蒸发器的分体挂机机型比较突出，市场维修时请按本指引操作，具体操作步骤如下：

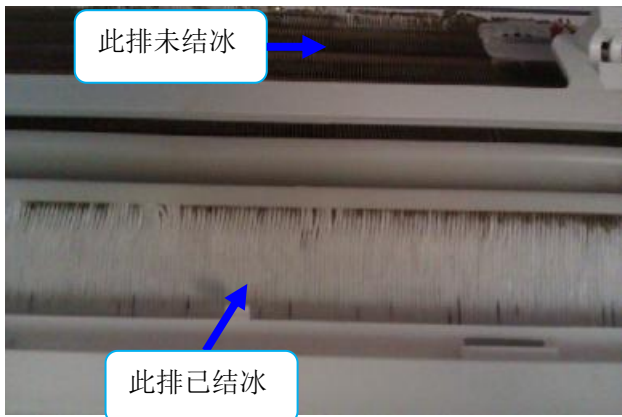
蒸发器部分区域出现结冰（如下图片），而非整个蒸发器全部结冰，如蒸发器前排结冰，后排不结冰；或是蒸发器前排不结冰，后排结冰；或是蒸发器同一排部分区域结冰，部分区域不结冰。不结冰的区域温度与常温差不多用手触摸感觉不凉。出现此现象，基本可判定为蒸发器管路有焊堵情况。

1. 收冷媒，拆下室内机；
2. 卸下室内机面板、面框，拆下室内感温包组件，拆开管温感温线、PTC 电加热线接头（单冷机无），卸下蒸发器部件；
3. 更换成同型号的蒸发器部件，并接好感温包线、PTC 电加热线（单冷机无）、装回感温包组件、面框、面板；

4. 对于辅配Φ5 蒸发器的挂机机型（如下附表），其室内机可用Φ7 蒸发器部件(编码：201532200528) 替代进行更换；

5. 将室内机上墙重新安装好；

6. 联机，抽真空，开机试运行。

注意：室内外连接管与蒸发器输入输出管对接处的保温棉要包扎严实，且输入输出管上的保温棉开口朝上，以免漏水！具体涉及机型见附表：

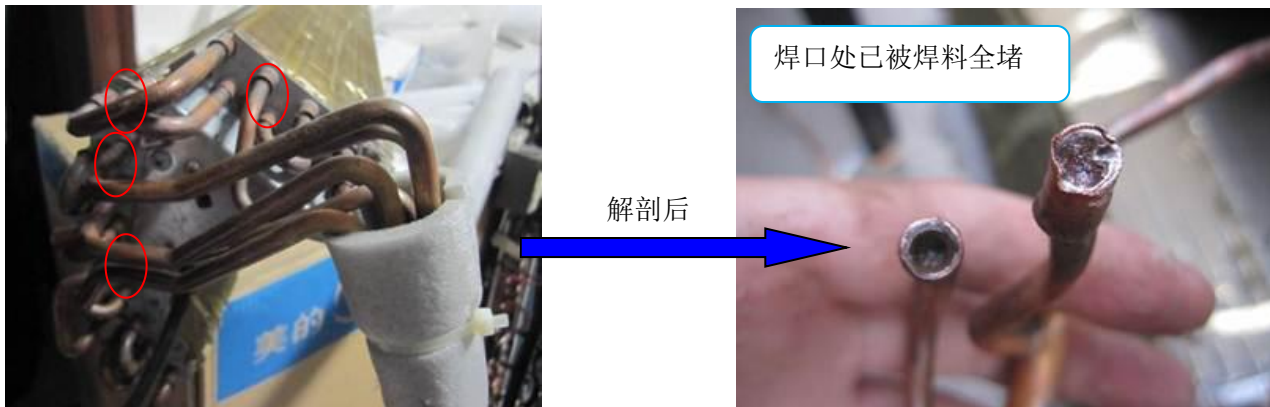
焊堵处后端管路的温度与常温差不多，与焊堵处前端的管路温度明显有差异，手感可以感觉得到。一般焊堵位置都在蒸发器输入管或输出管焊口处（如下焊堵图片）。
