关于 E 变频柜机、天花机附件袋位
置说明的通知

文件号:JS2009-014

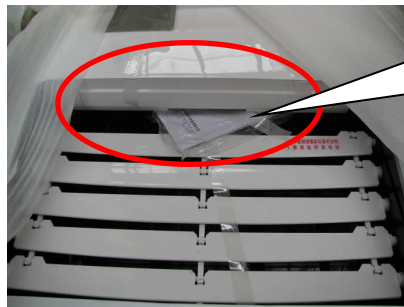
图一

四月份市场开箱时发现 E 系列变频柜机说明书附件袋夹在面板与开关门之间, 见下面图一所示:

有部分说明书可能滑落到开关门与面板夹层中, 开关门功能存在隐患。

初步分析出现此情况是由于说明书附件袋固定不牢 (E 柜变频) 或没有固定 (天花机), 导致在物流装卸过程中说明书附件袋在机器内部移动, 从而导致安装时“找不到说明书附件包”。

目前工厂内部已把说明书附件袋重新固定：天花机固定在机器内部接水盘上，E 系列变频柜机说明书放在出风框珍珠棉防护板上部，同时做了划线、盖章等防呆措施。

因此，各销售公司和各签约技术服务单位，在安装 4 月份前生产的 E 系列变频柜机、5 月份前生产的酷风天花机时，如找不到说明书附件袋时请注意在机器内部查找，以避免附件袋遗漏在机器内部而导致运转时出现噪音等问题。

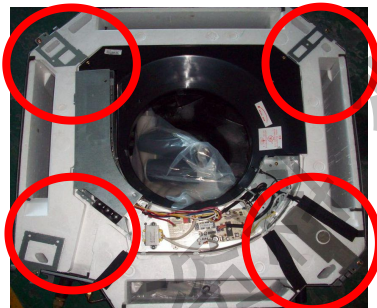
图二

同时也发现酷风天花机系列说明书等附件转移到内机拐角处, 见下面图二所示:
