针对市场出现蒸发器结冰而导致漏水、制冷效果差问题，尤其是室内机辅配 $\Phi 5$ 蒸发器的分体挂机机型比较突出，市场维修时请按本指引操作，具体操作步骤如下：

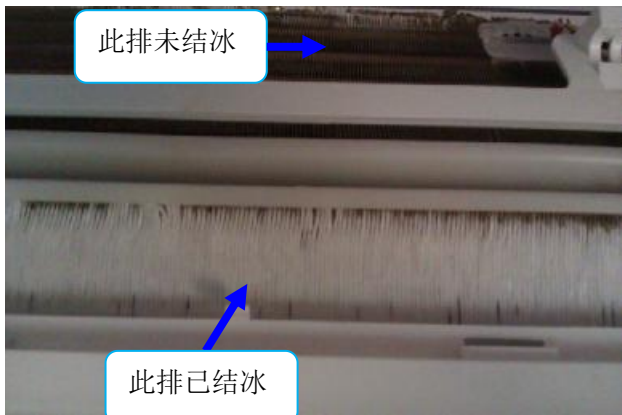
蒸发器部分区域出现结冰（如下图片），而非整个蒸发器全部结冰，如蒸发器前排结冰，后排不结冰；或是蒸发器前排不结冰，后排结冰；或是蒸发器同一排部分区域结冰，部分区域不结冰。不结冰的区域温度与常温差不多用手触摸感觉不凉。出现此现象，基本可判定为蒸发器管路有焊堵情况。

1. 收冷媒，拆下室内机；
2. 卸下室内机面板、面框，拆下室内感温包组件，拆开管温感温线、PTC 电加热线接头（单冷机无），卸下蒸发器部件；
3. 更换成同型号的蒸发器部件，并接好感温包线、PTC 电加热线（单冷机无）、装回感温包组件、面框、面板；

4. 对于辅配Φ5 蒸发器的挂机机型（如下附表），其室内机可用Φ7 蒸发器部件(编码：201532200528) 替代进行更换；

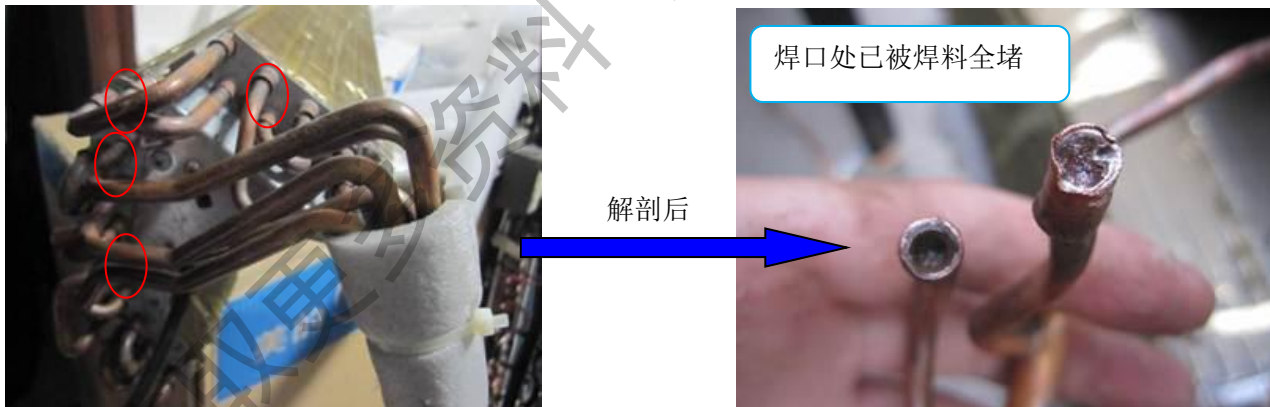
焊堵处后端管路的温度与常温差不多，与焊堵处前端的管路温度明显有差异，手感可以感觉得到。一般焊堵位置都在蒸发器输入管或输出管焊口处（如下焊堵图片）。
