针对目前市场上出现的配 W210、W310 系列室外机空调频繁出现高温跳停的情况，经现场对实物的分析，造成高温跳停的主要原因为：室外机风道散热方式为四周扩散吹风，该出风方式在恶劣环境下，易造成室外机出风与回风短路，从而导致室外机散热不良，出现外机跳停的现象。现将具体的维修操作指引明确如下：

国内营销公司顾客服务部

2006 年 7 月 31 日

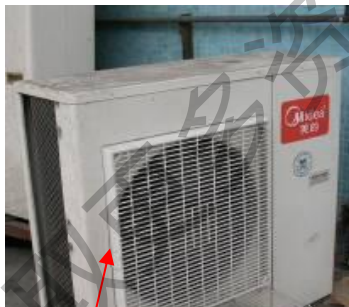
装上塑料出风网罩后的 310（210）室外机

用塑料出风网罩代替前面板铁丝网罩，将室外机四周吹风散热方式改为直吹散热方式，改善散热效果。

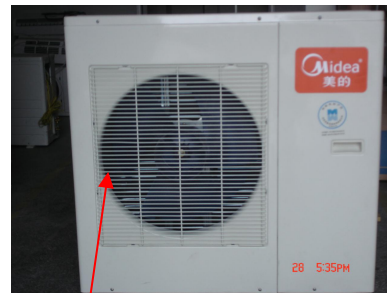
原配铁丝出风网罩的 310（210）室外机
