关于 E 变频柜机、天花机附件袋位  
置说明的通知

文件号:JS2009-014

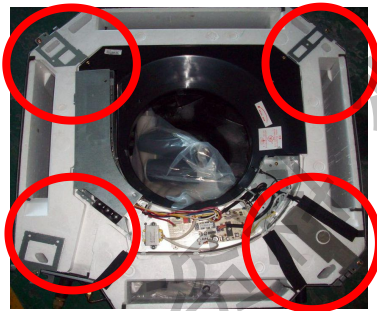
图二

同时也发现酷风天花机系列说明书等附件转移到内机拐角处，见下面图二所示：

初步分析出现此情况是由于说明书附件袋固定不牢（E 柜变频）或没有固定（天花机），导致在物流装卸过程中说明书附件袋在机器内部移动，从而导致安装时“找不到说明书附件包”。

目前工厂内部已把说明书附件袋重新固定：天花机固定在机器内部接水盘上，E 系列变频柜机说明书放在出风框珍珠棉防护板上部，同时做了划线、盖章等防呆措施。

因此，各销售公司和各签约技术服务单位，在安装 4 月份前生产的 E 系列变频柜机、5 月份前生产的酷风天花机时，如找不到说明书附件袋时请注意在机器内部查找，以避免附件袋遗漏在机器内部而导致运转时出现噪音等问题。
