室内机漏水故障实例

目前，市场反馈分体挂机室内机漏水故障较多，有些漏水故障因水槽与底座一体化、侧面卡板不好拆卸，维修起来难度较大(如大金 2000 内核)，现把各中心反馈回来的漏水图片及信息，进行整理汇总分类，供一线维修人员参考：

客户服务部 家用技术科

空调器常见漏水故障和维修方法

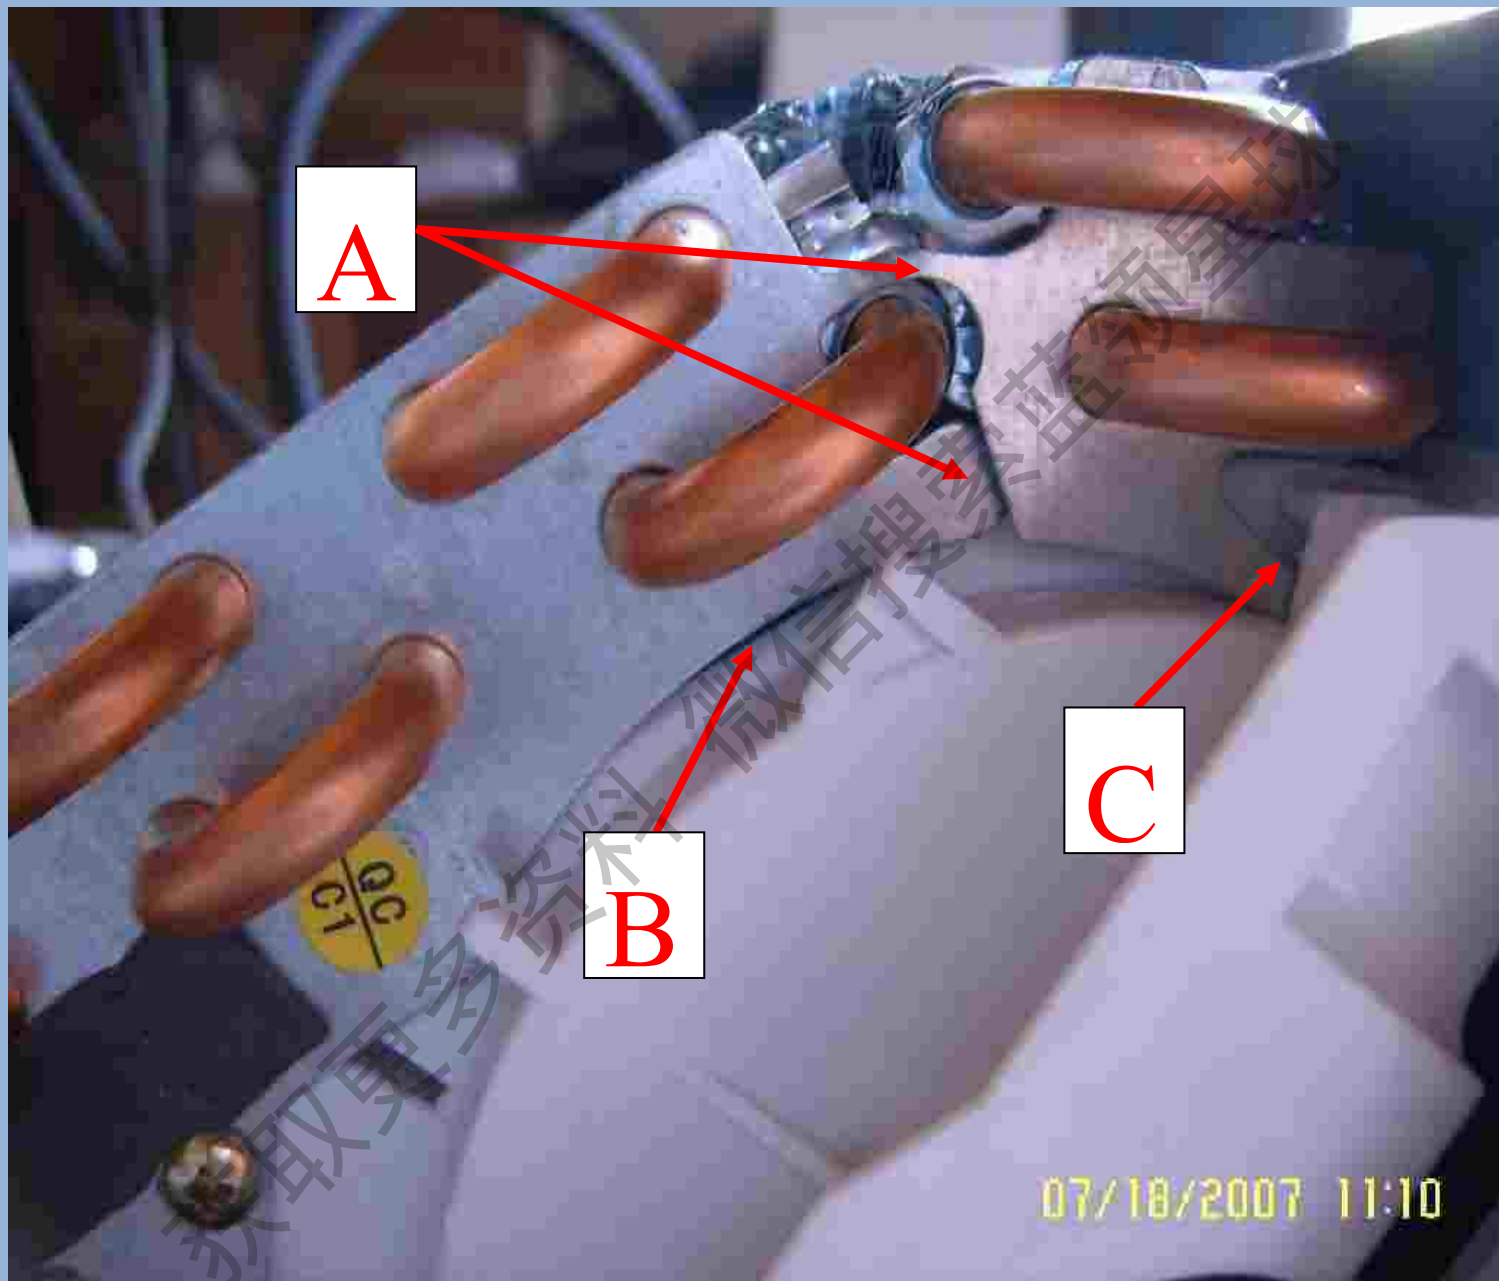
1、蒸发器端板变形，蒸发器折与折变形，导致漏水。

- 1、图片 A 点此处蒸发器右端板已变形，造成最下面一拆蒸发器向内偏移；
- 2、图片 B 点此处有漏风现象，原因为 C 点的卡扣没有扣好造成整个蒸发器装配不到位；
- 3、由于以上原因造成蒸发器卡不到主水槽内，且形成一定的间隙（如下图 D 点），机器运行时此点有漏风现象。

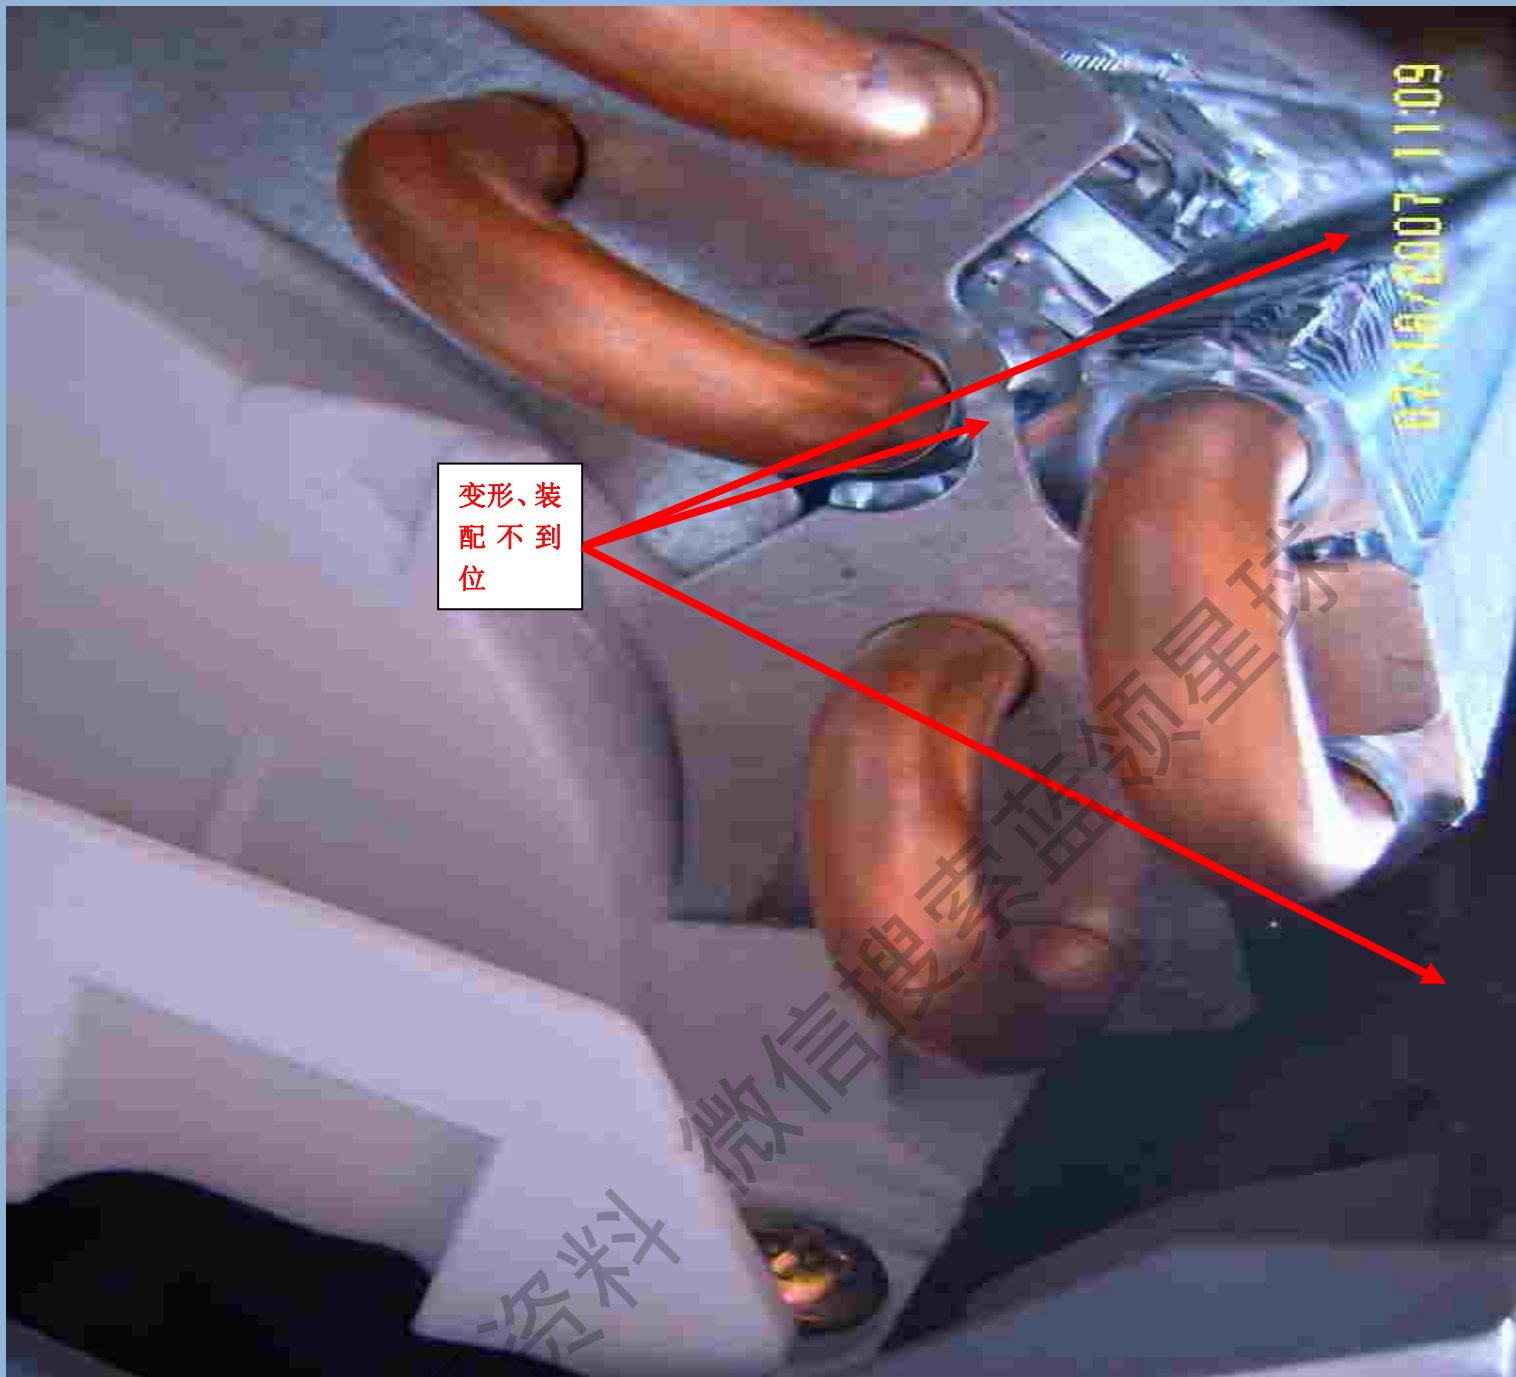
变形、装配不到位

见 D 图：当蒸发器卡不到位时，就会形成漏风，风有可能会把水带出来，从风道吹出。

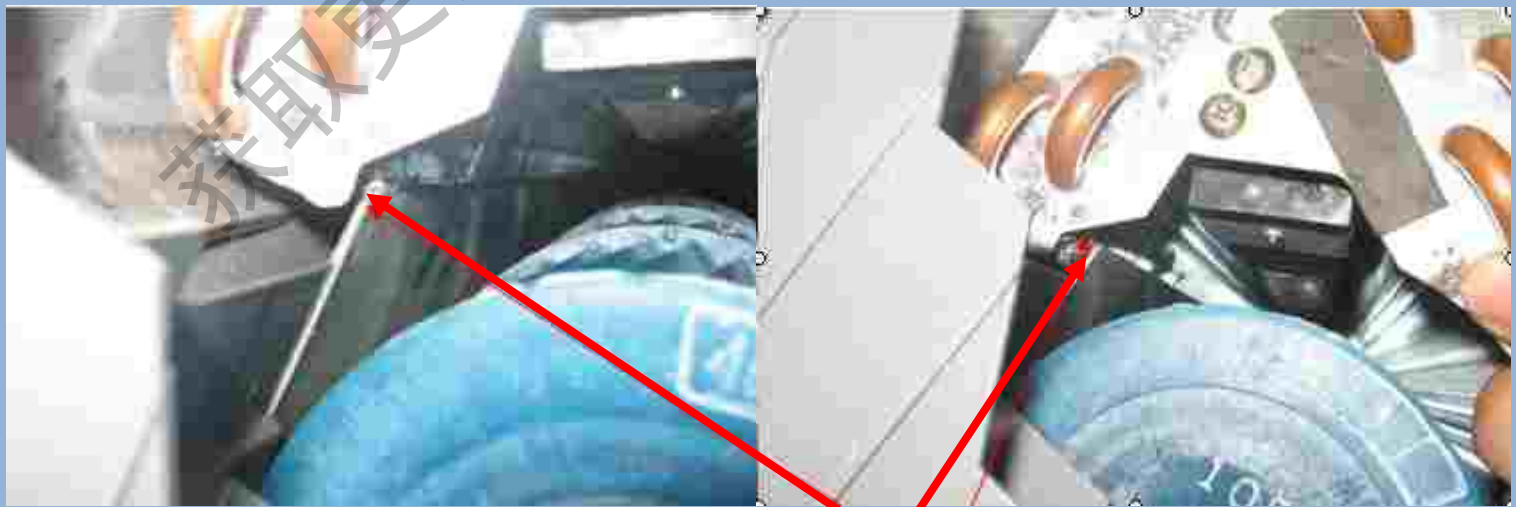
2、蒸发器装配不到位，导致漏水。

在实际装配后，因部分蒸发器左右端板卡钩脱离轴承座或电机压盖，致使蒸发器弹出，第三折翅片与底座挡水板接触，部分水流从挡水板内侧流入风道，而不是进入水槽。上图为未装配到位的蒸发器

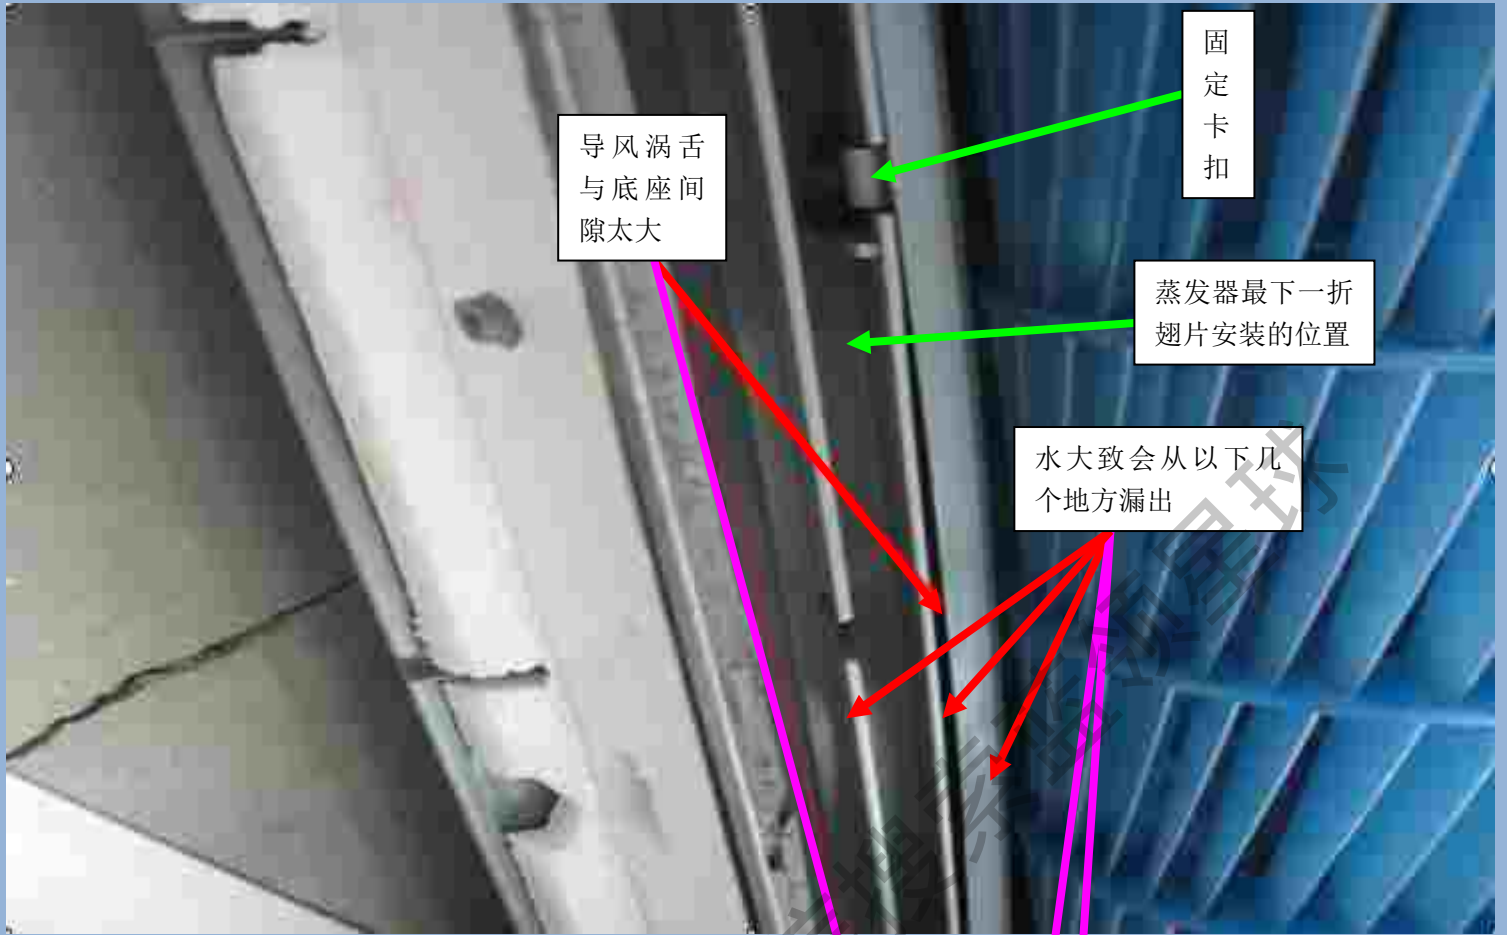
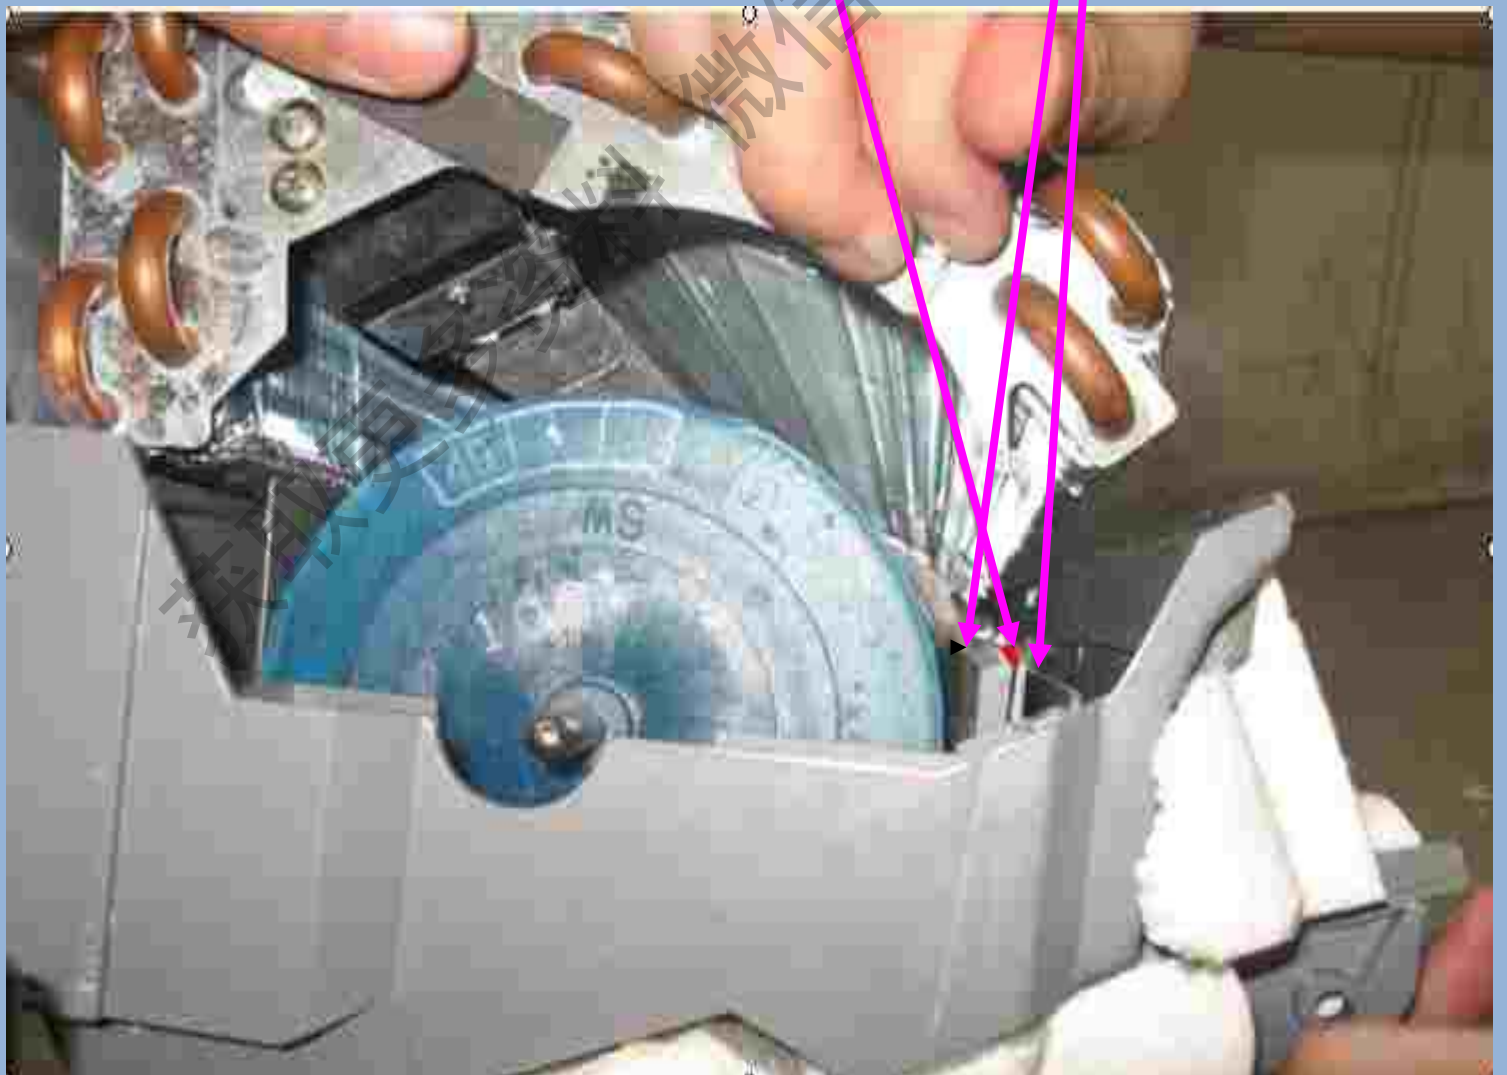
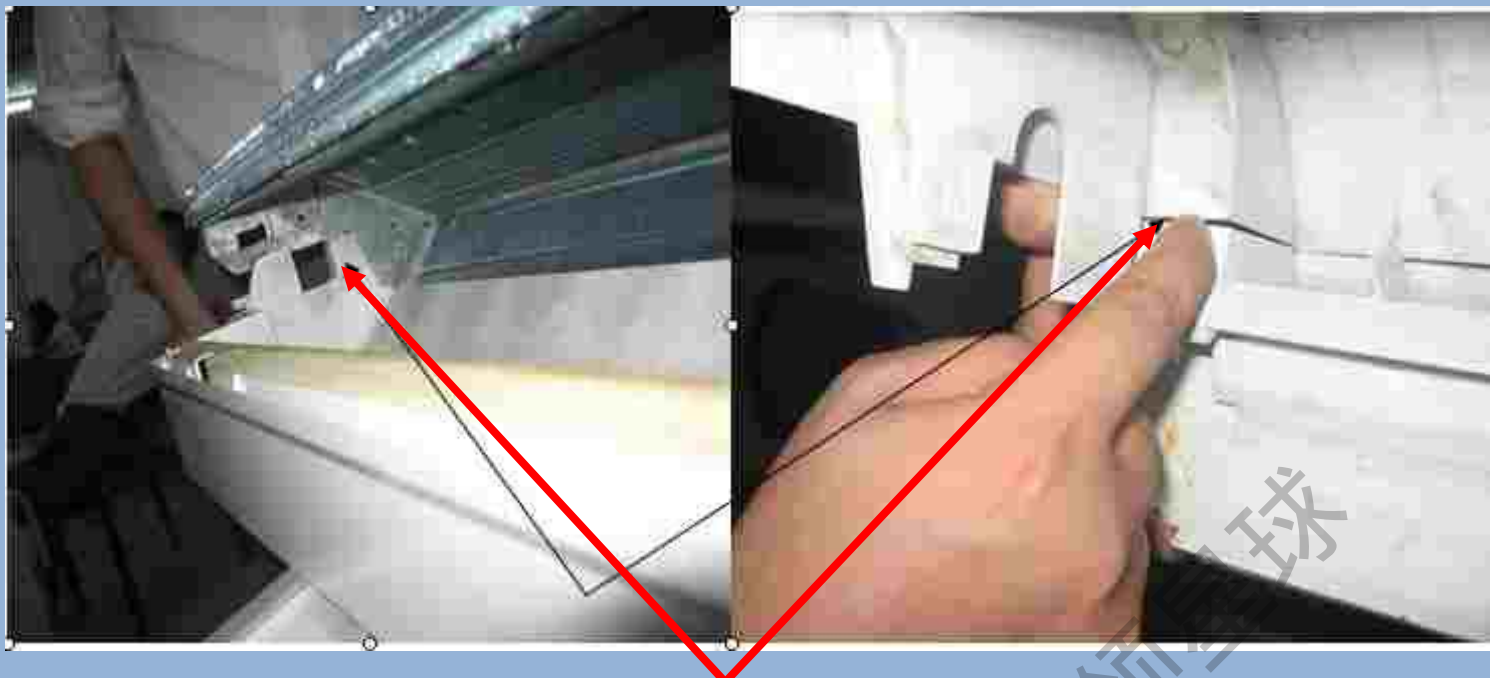
3、塑料件零件与零件装配设计间隙过大，导致漏水。

蒸发器左右端板与底座上的风轮轴承座相接触，当端板上布满冷凝水珠时，水珠势必顺着轴承座内面流到底座与出风主体之间的间隙内，从而形成漏水。

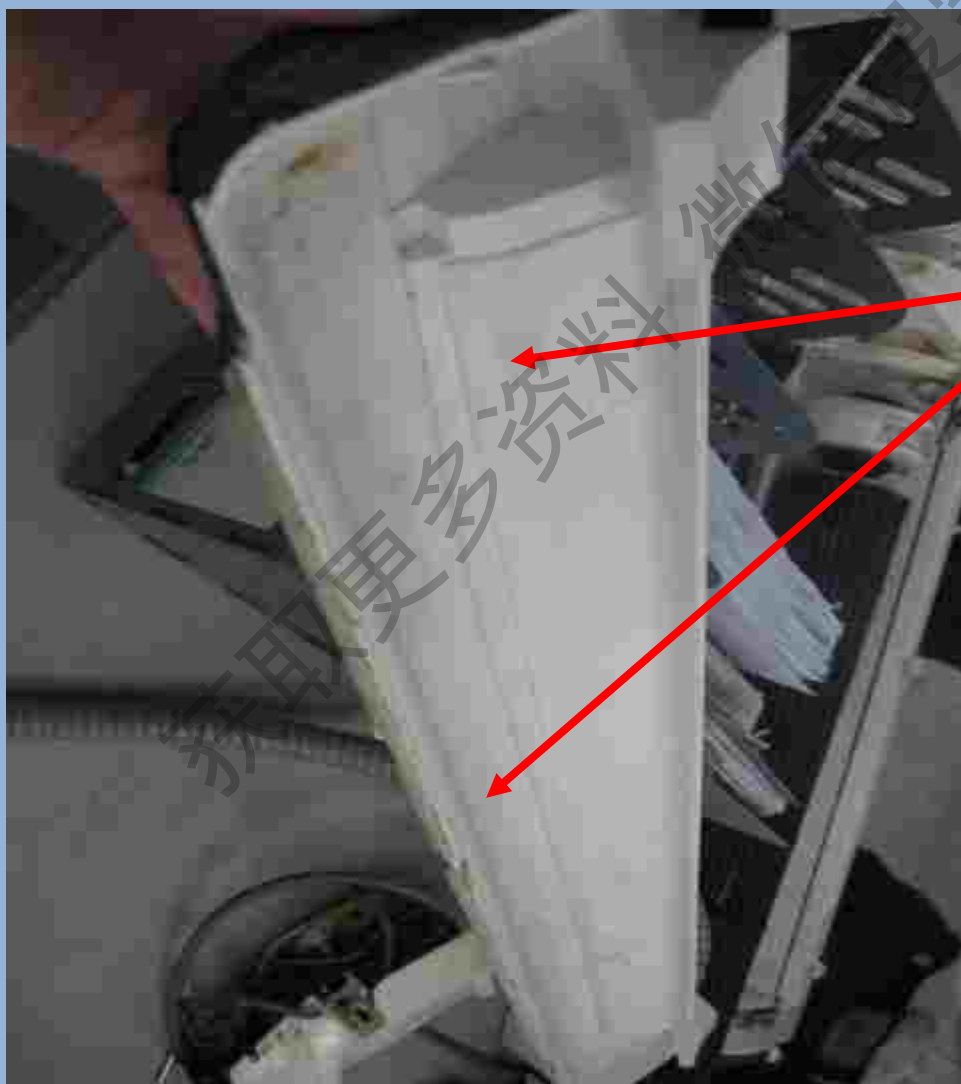
箭头所指向位置贴了两条PE棉，当水槽内积满水时，PE棉被水泡松，而失去保温性能，在出风主体的另一面产生凝露

出风主体接水槽左右两端出水嘴处粘有海绵，海绵吸水引流，时间一长出现滴水

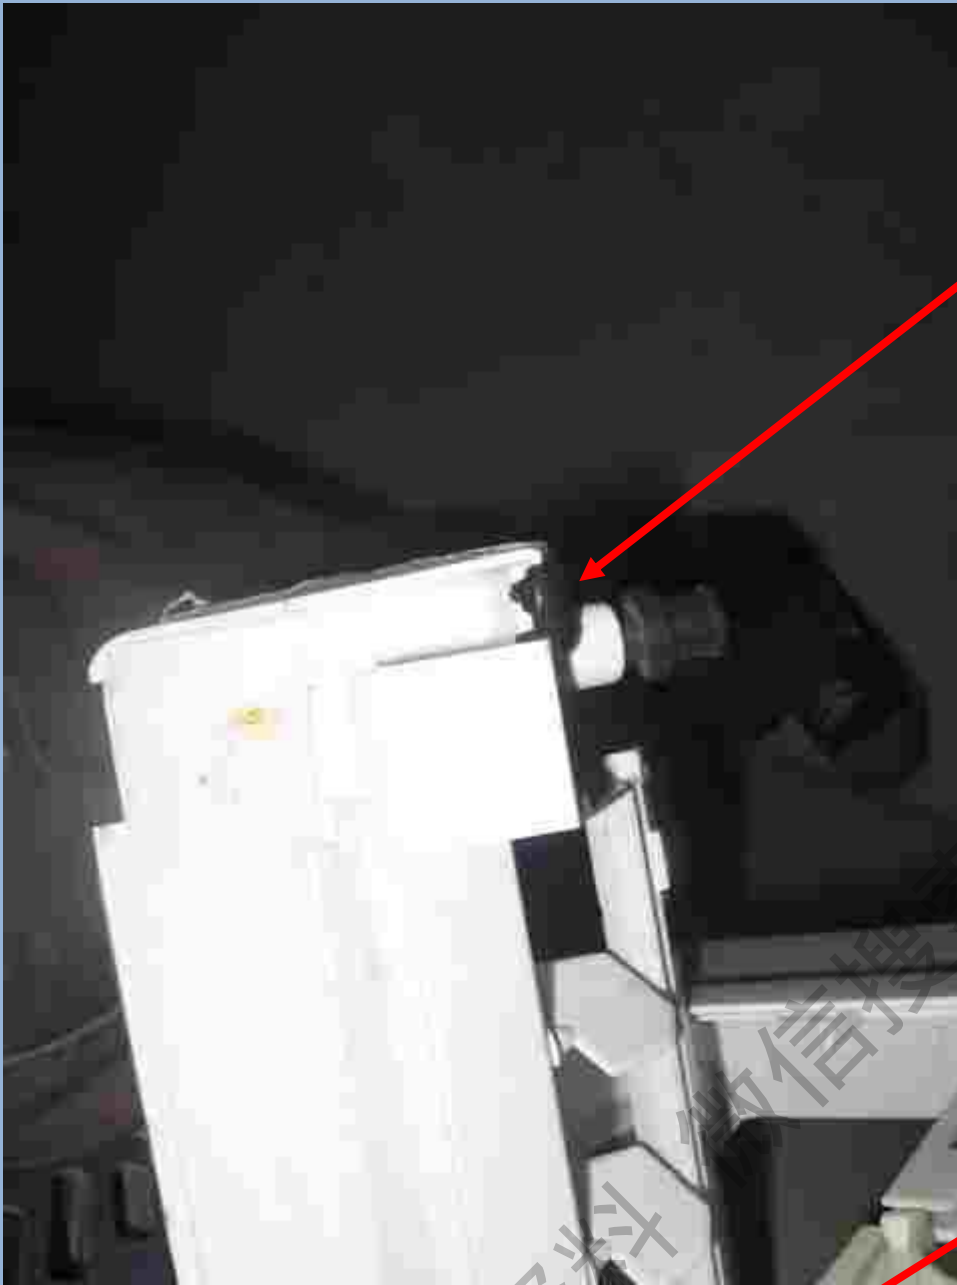
- A、出风主体（左）箭头所指处未贴棉，当水槽内有冷凝水时引起外表面产生凝露而引起滴水
- B、出风主体（右）箭头所指处保温水管容易松脱、折弯过急排水不畅等

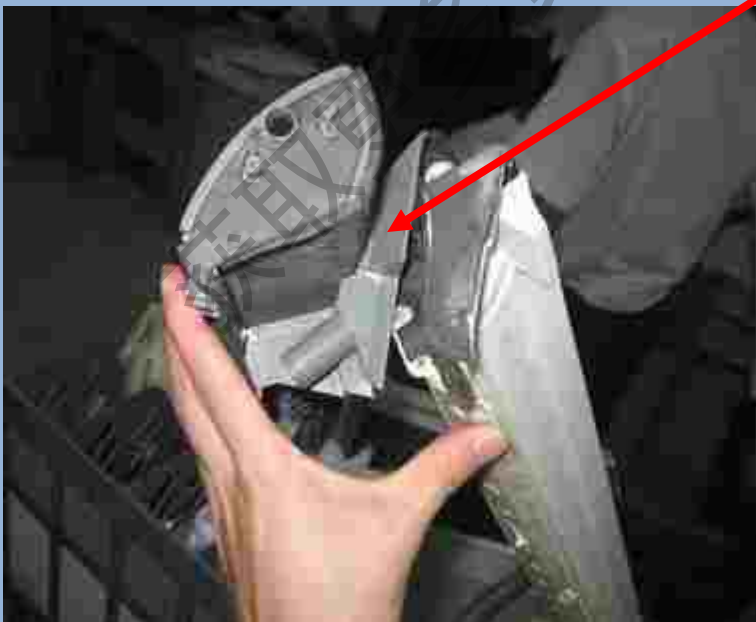
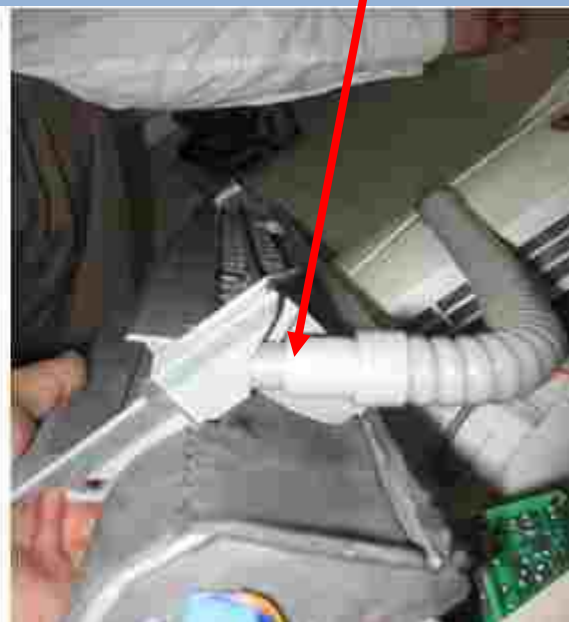
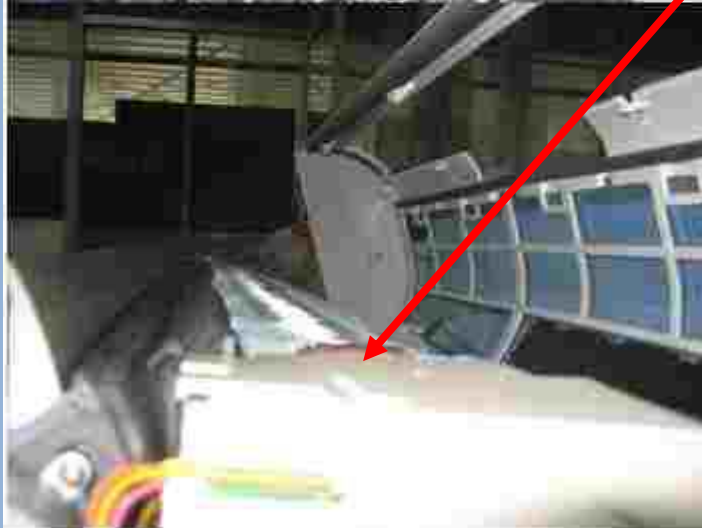
- A、管温探头管碰上面中框，在运行中，会引起中框表面凝露漏水；
- B、室温传感器连接线引水滴到接水槽以外，产生漏水

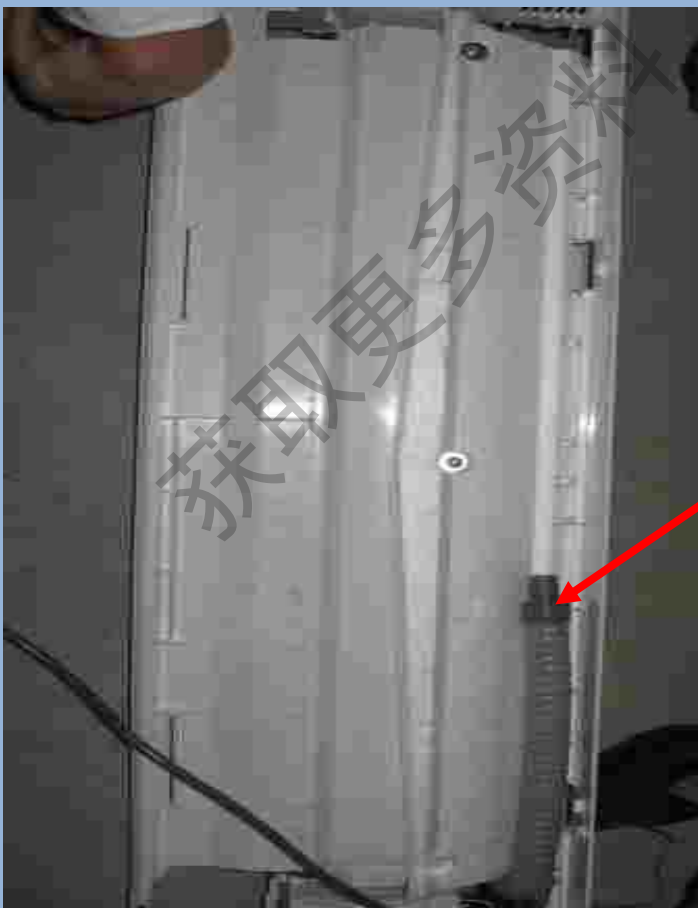
- A、保温水管过短，在接入连接水管时，因保温扎带绑扎不合理，致使连接水管外产生凝露滴水；
- B、保温水管与连接水管连接处松脱等原因漏水

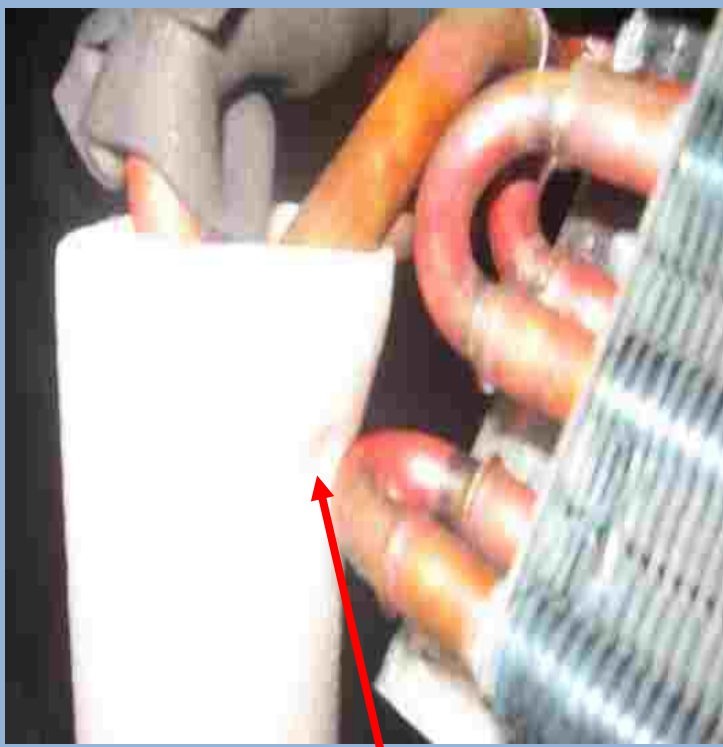
蒸发器高低压管保温套套过头，与蒸发器小弯头相触，小弯头的冷凝水顺着保温管流出而产生滴水。

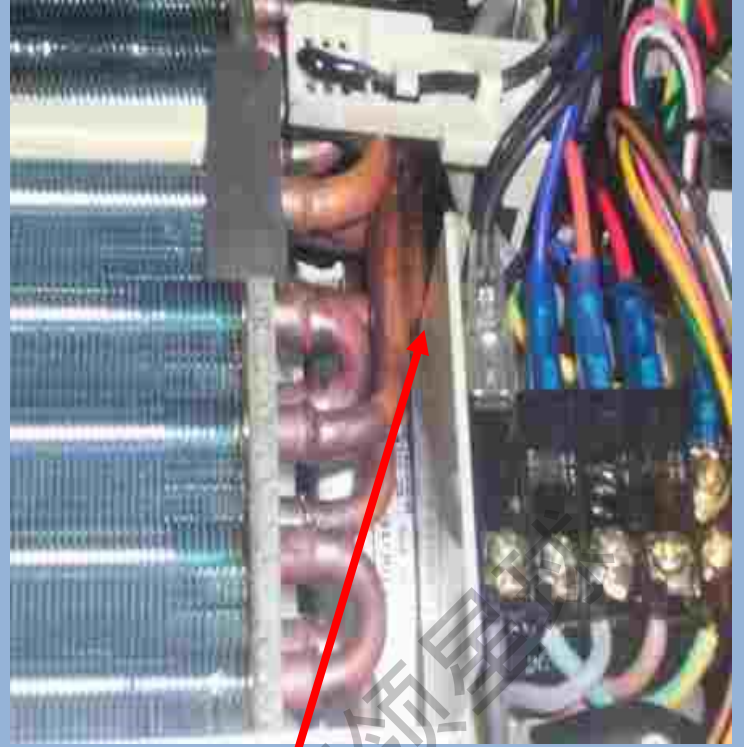
管路件设计不合理，碰到电器盒

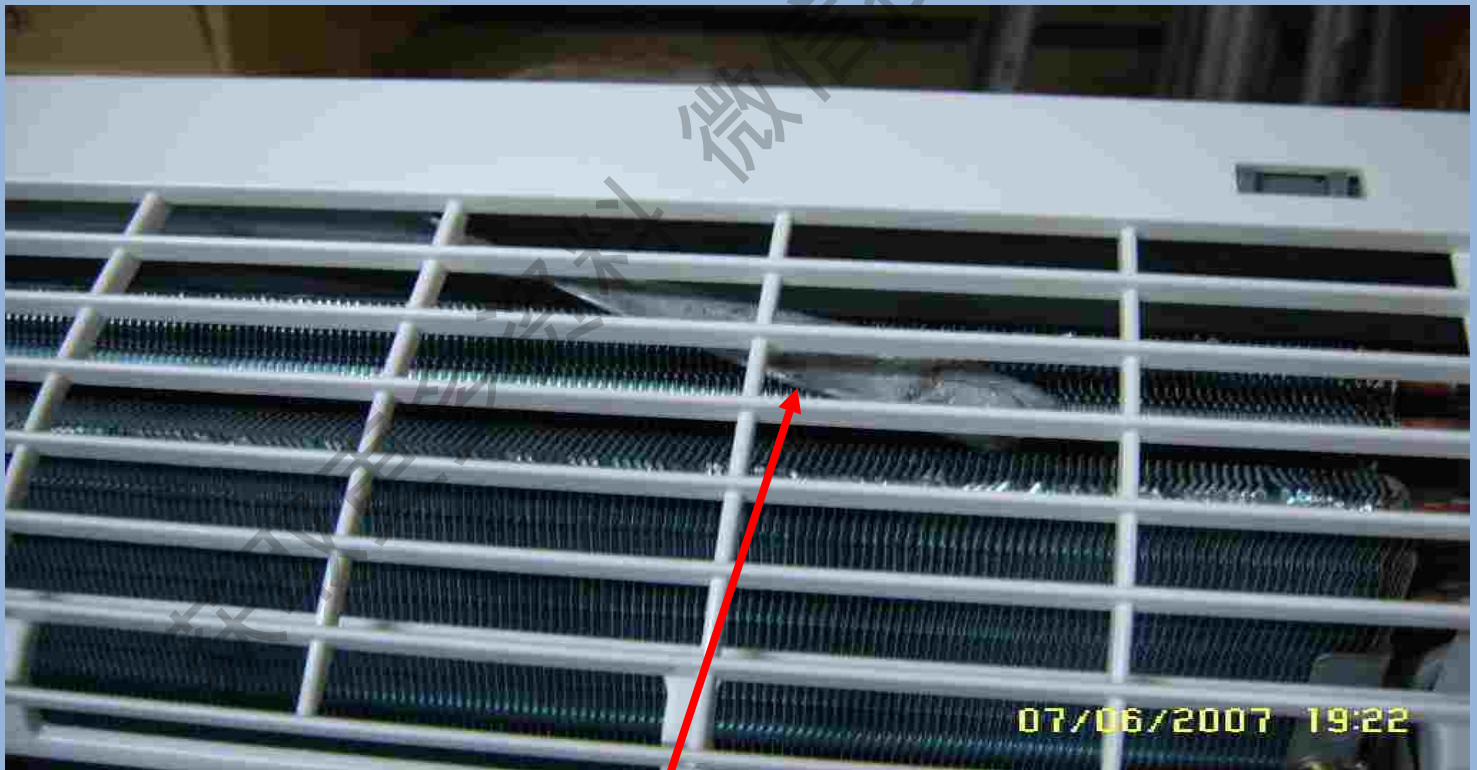
装配过程中出现蒸发器阻尼胶条脱落现
