家用空调安装及技能强化

培训部-耿发旺

格力电器内部培训资料

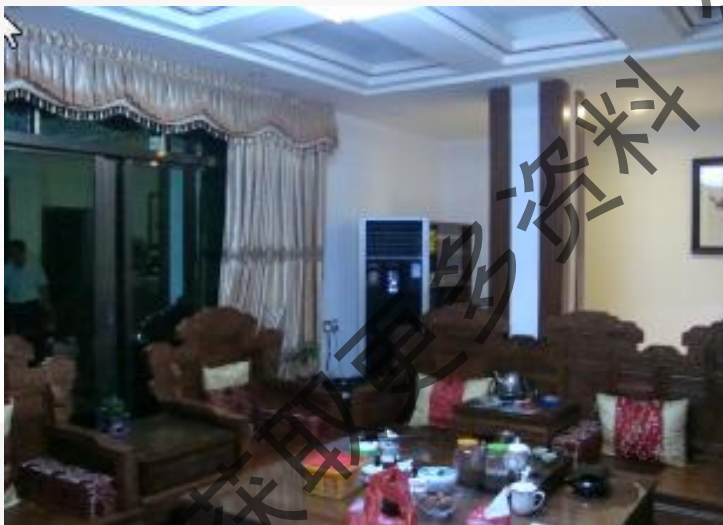
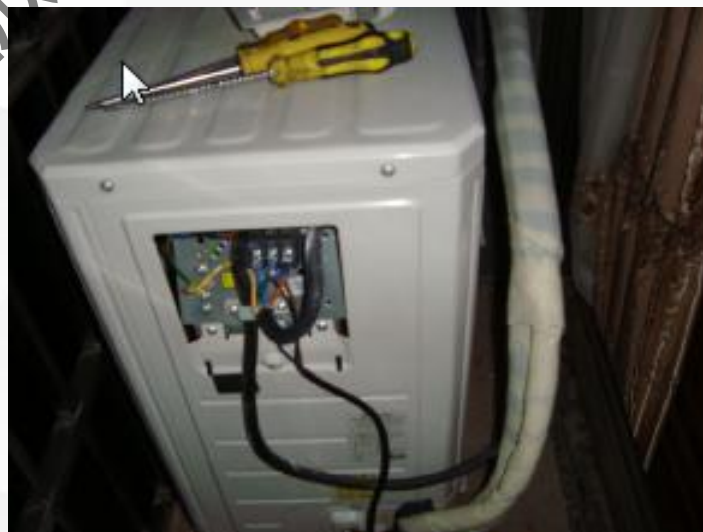
1. 首先检查内外机安装位置，发现**内外机的进风口、出风口均无遮挡物**，连接管路不存在压扁折弯现象，连接口、阀门处无油迹，不存在漏气现象。

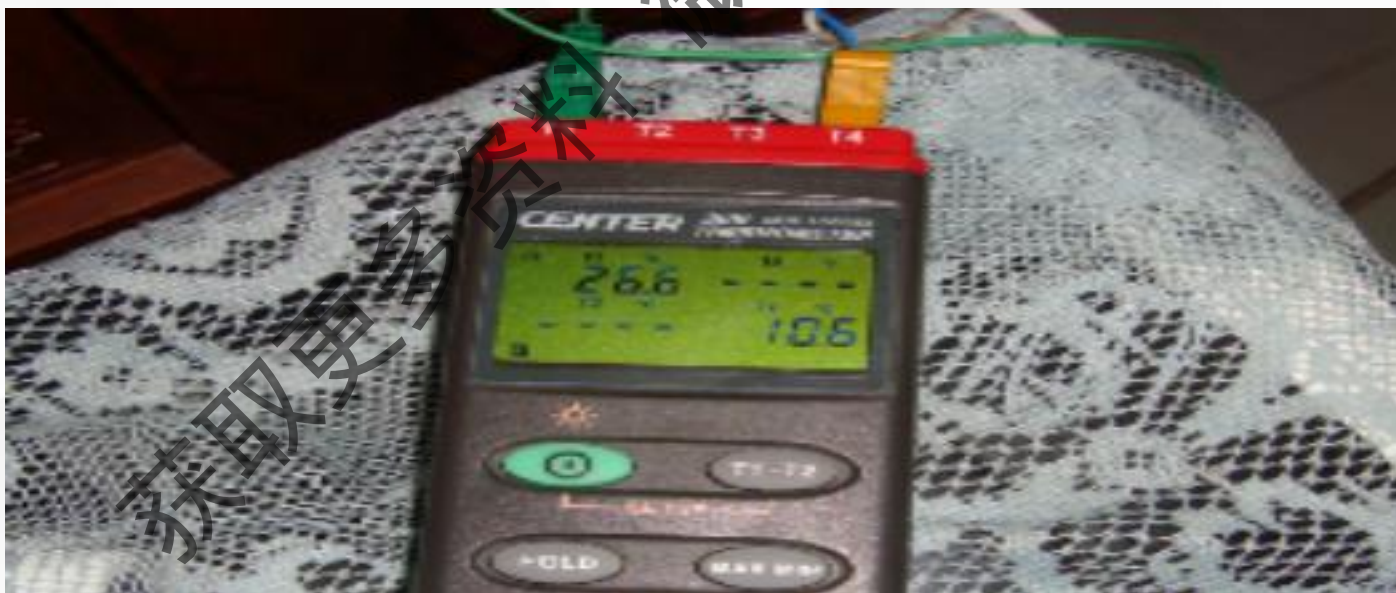
2. 设定P1模式超强风挡开机，测试进风温度**29.1°C**，出风温度**12.5°C**，正常。运行半小时后室内温度降至**25°C**附近，此时测试的进风温度为**26.6°C**，出风**10.6°C**，进出风温差为**16°C**

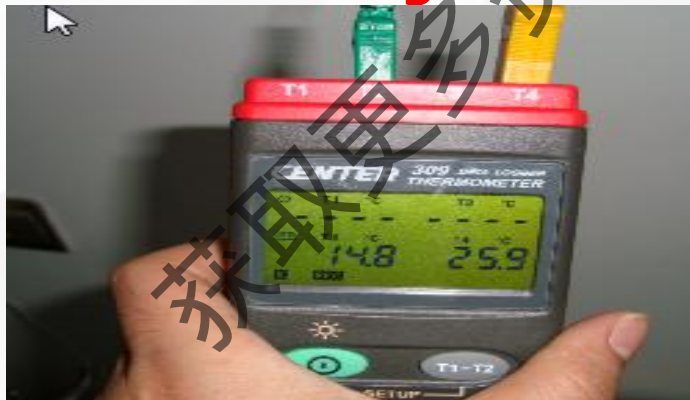
1. 初始环境温度 30°C ，设定P1模式超强风挡开机，运行半小时后室内温度降至 26°C 附近，此时测试的进风温度为 25.9°C ，出风 14.8°C ，进出风温差为 11°C 。
2. 该机型在内机进风受阻较严重的情况下，进出风温差仅仅与正常机相当，据此可判定该26机的制冷效果的确稍差。接压力表测试低压为 9.6kgf ，稍偏高些。

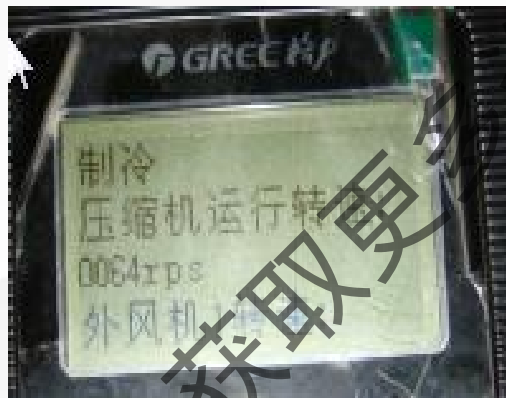
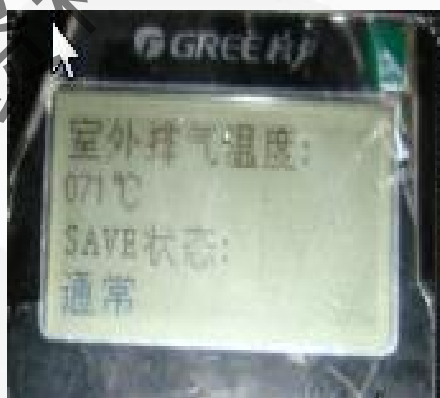
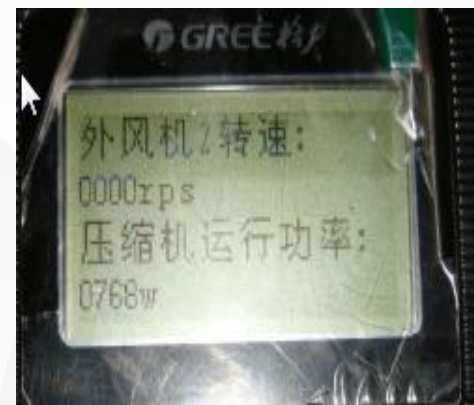
3. 设定18°C自由运行模式超强风挡开机，接变频测试仪监控盒显示，运行频率为64Hz，排气71°C，压缩机功率768W，属于正常。
4. 继续按此模式运行20min后，房间温度降低至24°C，用户仍认为此时房间不凉，制冷效果差。

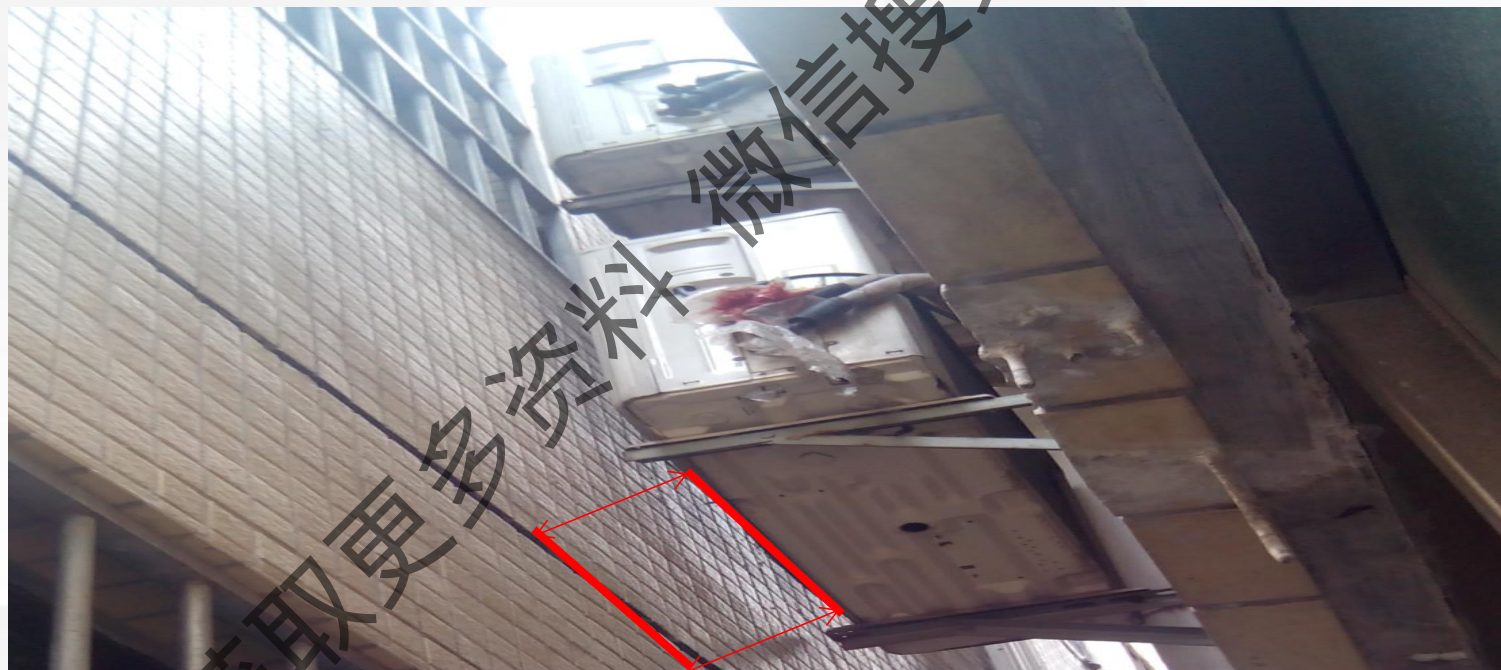
空调外机出风口与障碍物间距远小于2米

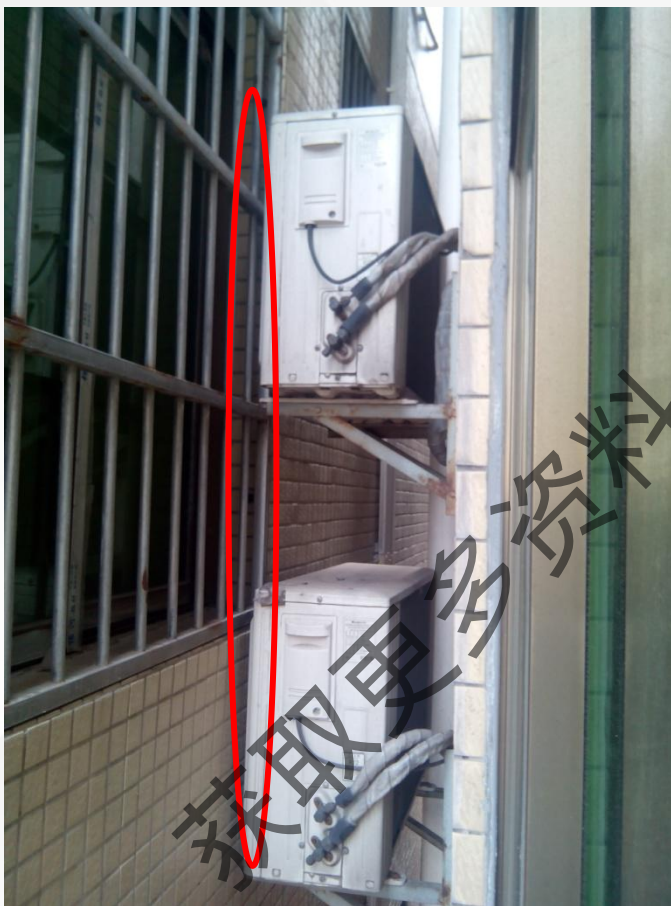
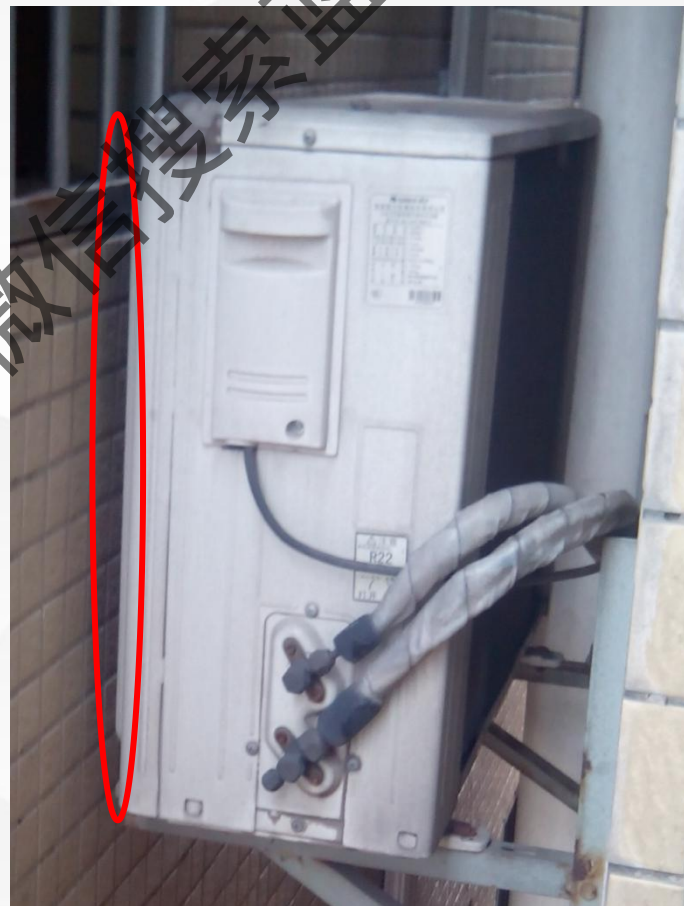
空调外机出风口与障碍物间距远小于2米

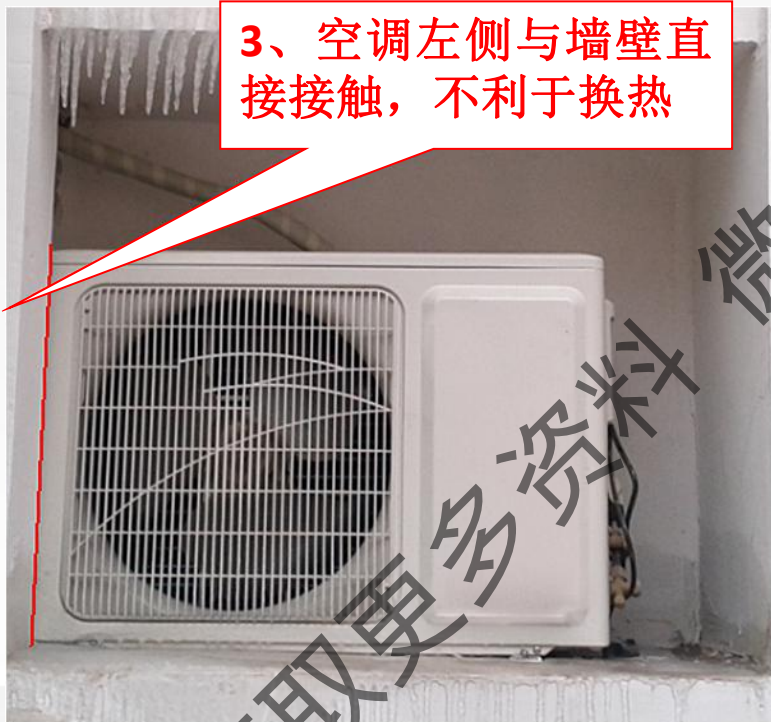
3、空调左侧与墙壁直接接触，不利于换热

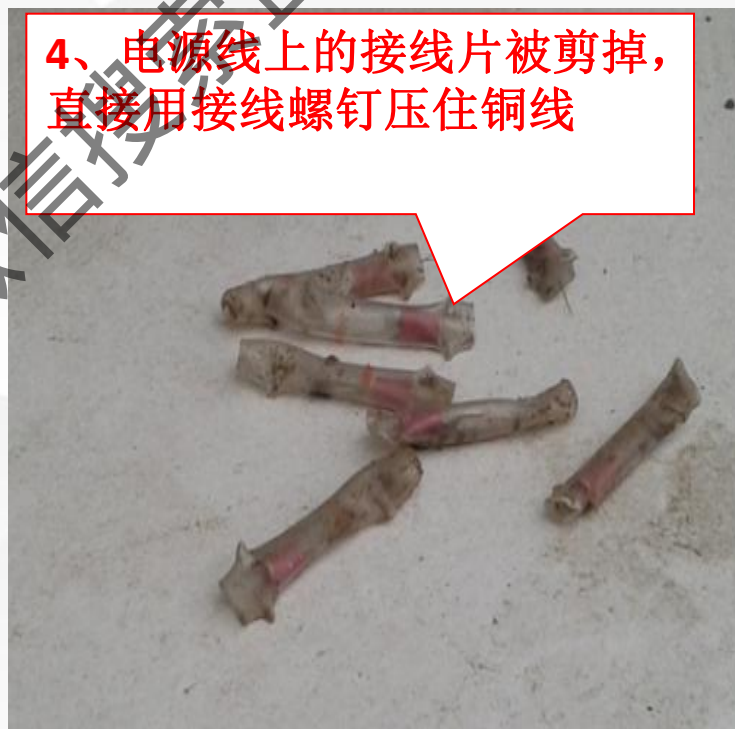
4、电源线上的接线片被剪掉，直接用接线螺钉压住铜线

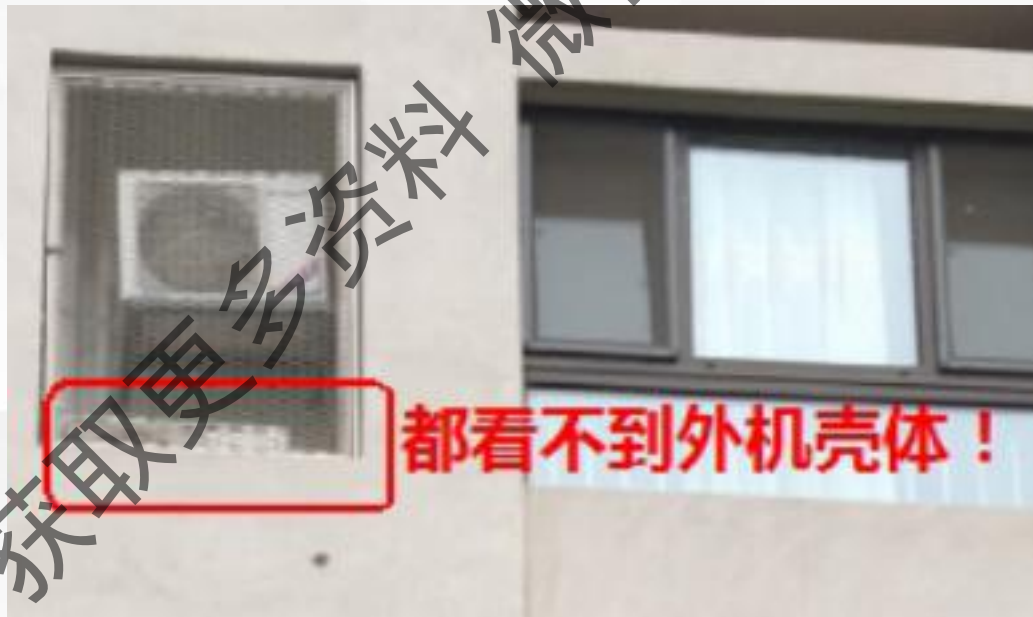
维修师傅上门现场检查发现，客户购买的两台新机内机正常，**外机安装在同一个位置，但从外面只能看到一台空调外机，另一台外机的外壳体都看不见！**

由于外机安装位置不合理，安装时一台外机安装在楼层百叶窗的凹槽里面，整个外机通风散热不良造成空调运转时压缩机的效率变低，空调制冷效果变差，在达到相同效果的前提下耗电量变大。

与用户沟通后将空调外机上移露出整个通风格栅，保持外机散热顺畅，空调制冷效果达到了最佳状态，进行说明原因后用户满意，问题解决。

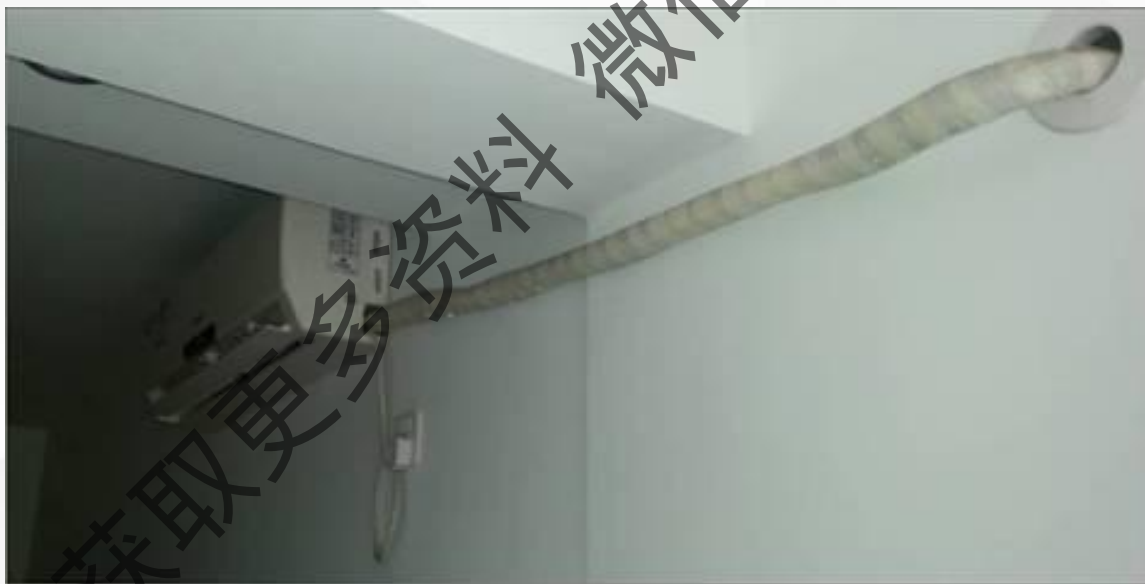
到用户家进行现场查看，刚开机20分钟左右空调的出风口有水珠漏出，并且室内连接管上也有小的凝露水珠。

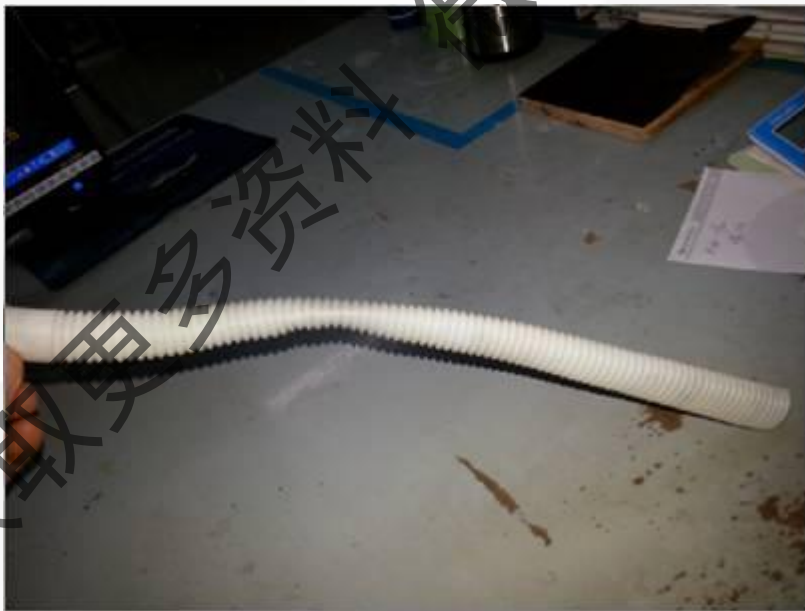
- 1、现场打开室内机面板体，发现接水盘里的水快要漫出，怀疑排水管有堵。
- 2、打开连接管包扎带，发现排水管没有包保温绵，在出墙孔时排水管有折扁。

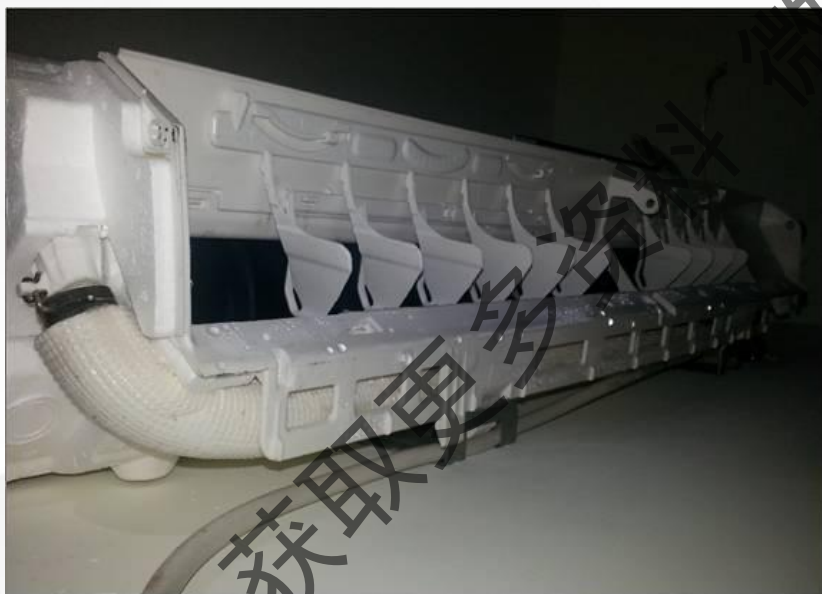
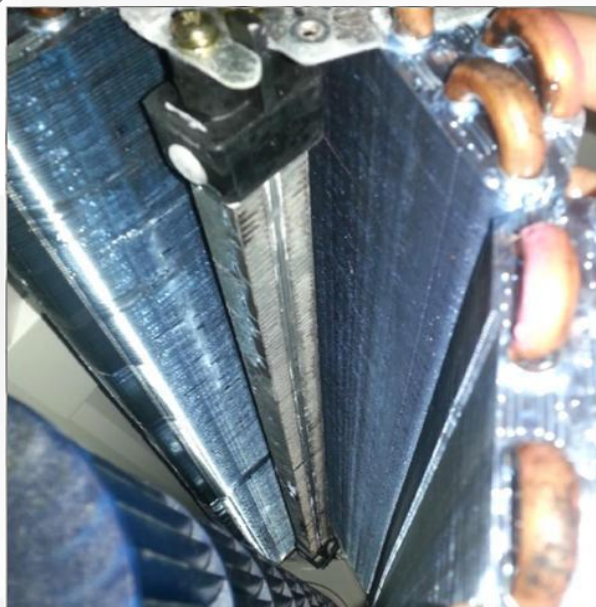
- 3、处理好排水管问题后，开机试机30分钟后出风口处还是有水珠出现。
- 4、再次打开室内机发现面板体下部也有不少冷凝水，汇集到右端滴下，风道右侧有一条水路，明显是PTC滴下的。

3、用户协商拆除PTC，试机一个小时问题解决。

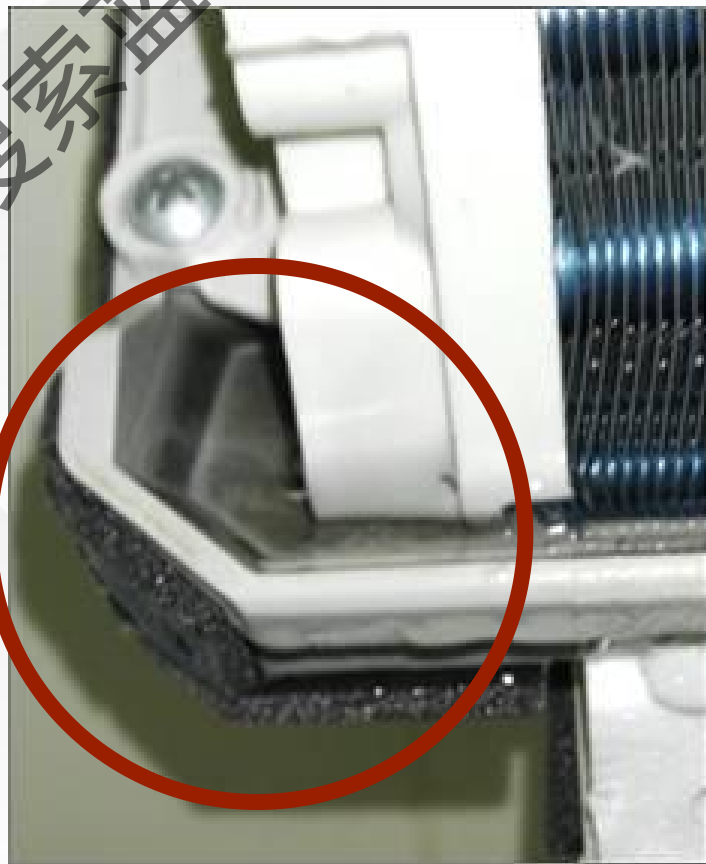
- 1、制冷运行**2~3小时后**，内机左下角开始漏水，非常严重，接水盘水满溢出。
- 2、停机一段时间后，冷凝水能**慢慢排除**，人为向接水盘里加水，排水速度很慢，接水盘水位不断升高，**分析为排水系统脏堵或气堵；**
- 3、用工具清理水管杂物后（杂物不是很多）再次向接水盘加水，发现排水依然不畅，**初步分析是气堵。**

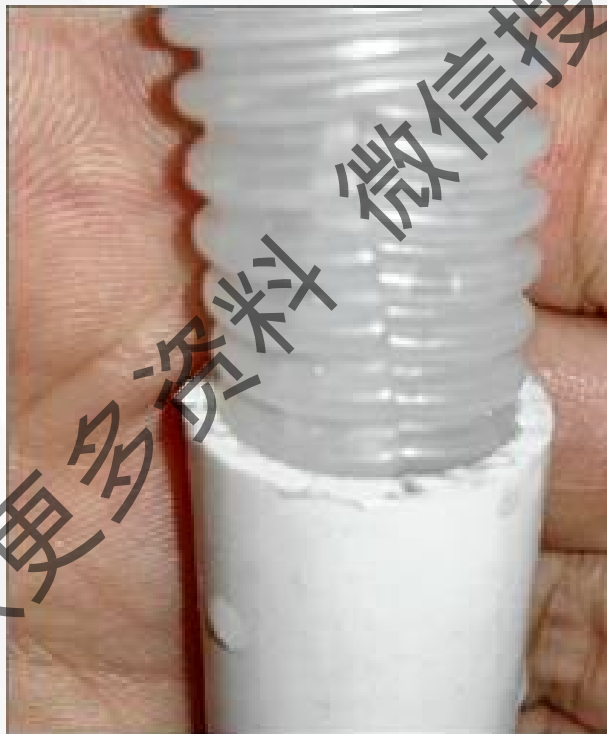
进一步检查发现以下两个安装问题（原松下空调排水系统）

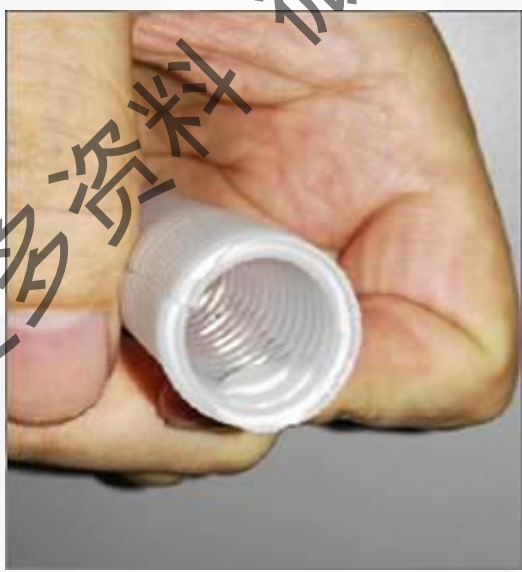
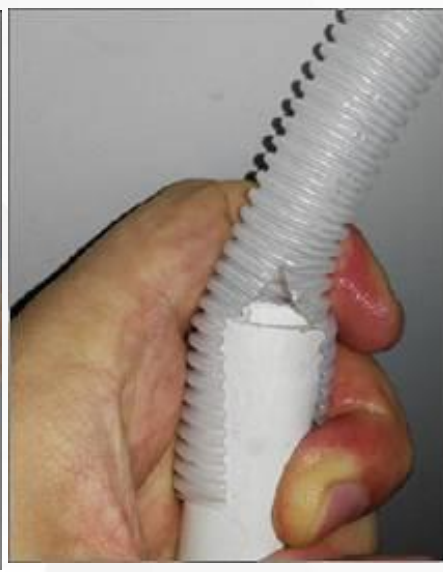
1、吹塑排水管对接PVC管（6分管）时由于尺寸问题，通常将吹塑管剪破再插进，吹塑管内径会明显减小，影响排水效果。

整改措施：将吹塑管套在PVC管外面再用水胶布缠紧，增大水流量。

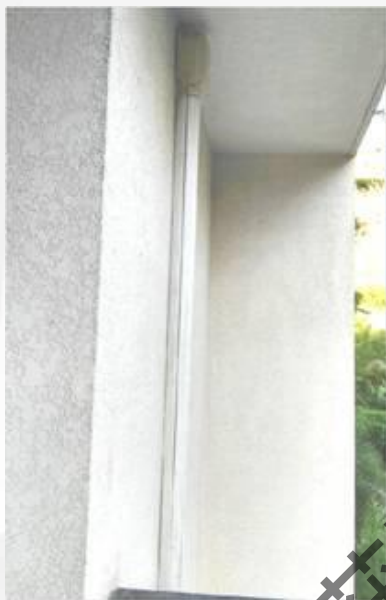
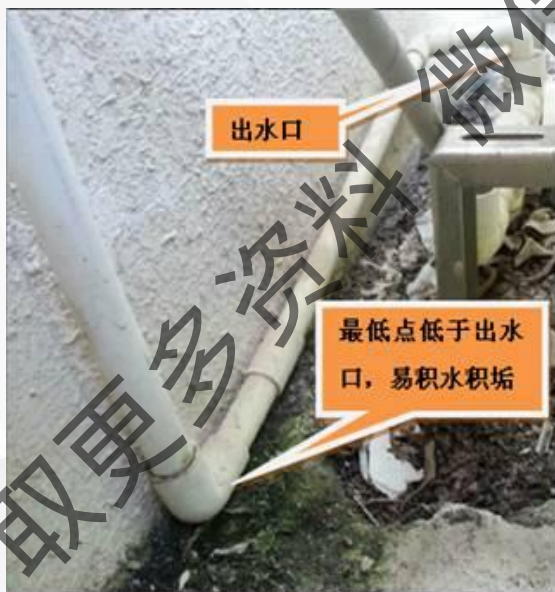
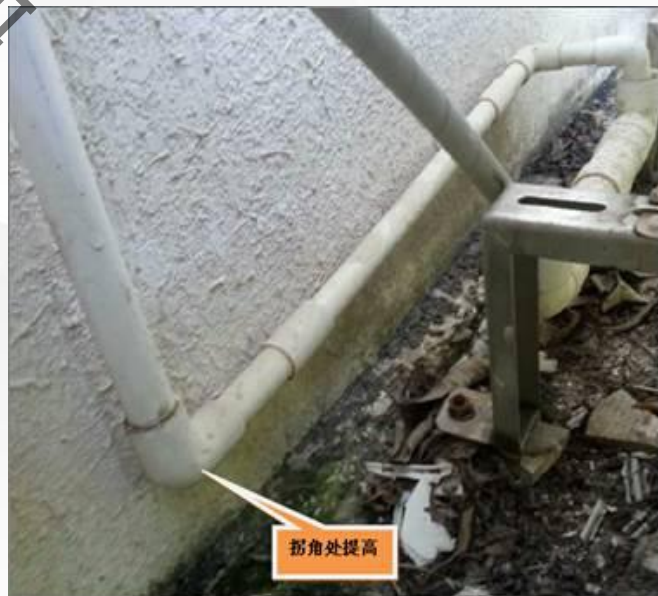
2、PVC水管转角处（最低点）低于出水口，转角处容易积水积垢。

整改措施：将拐角处PVC管抬高，排除积水积垢。

验证：向内机接水盘里加水，水能立即排走，排水非常顺畅。正常制冷运行1个多小时，接水盘水位没有上升，解决漏水问题。

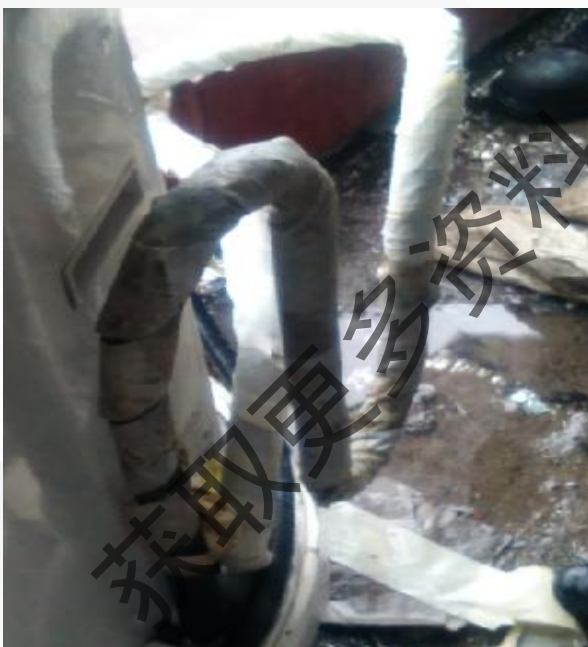
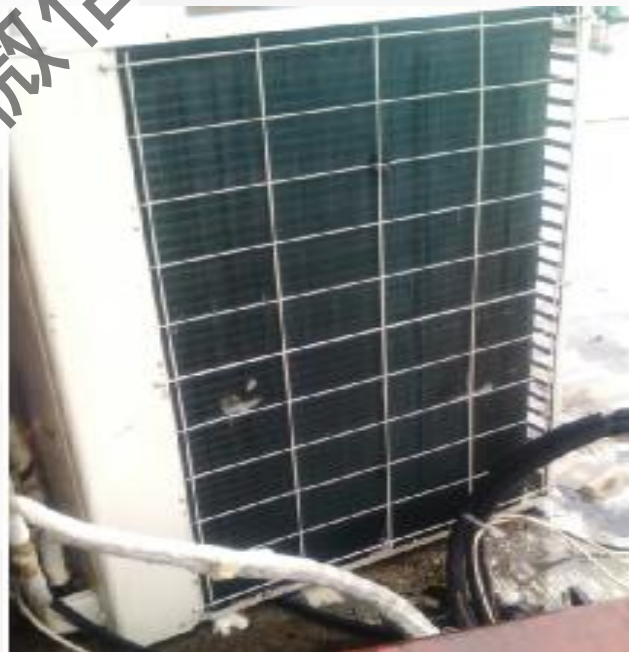
- 1、此两台空调安装时都加装2个回油弯，1个在外机连接管始端，另一个在内机天花板上，**这个安装是没有问题？**

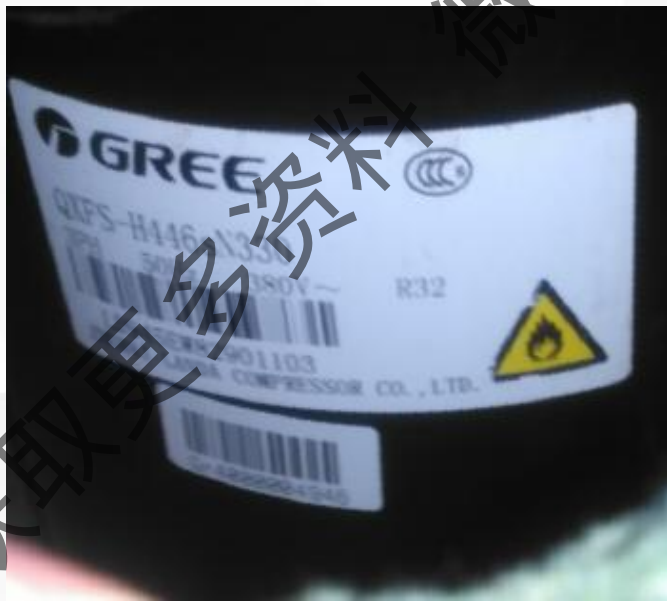
2、安装时未追加冷媒，新机安装调试空调就出现压缩机卡死、电流大。
更换压缩机称重加2.52Kg冷媒，冷媒量偏少（按要求计算应加2.97Kg，少0.45kg），

该案例应追加制冷剂的计算方法如下：

18米（管总长） - 5米（原管长） = 13米

13米（管路共加长） X 30克/米（每增加1米加30克） = 390克

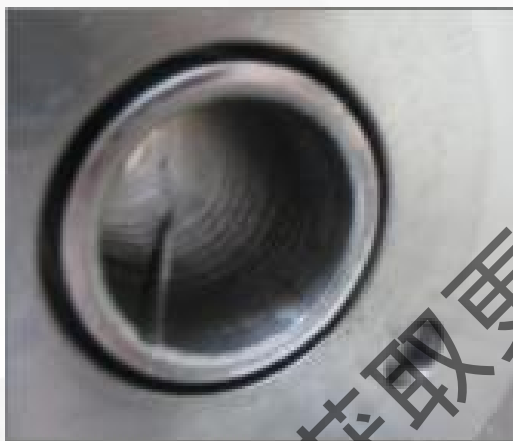
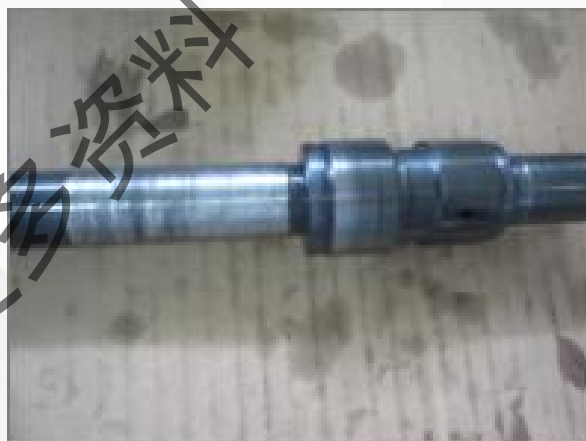
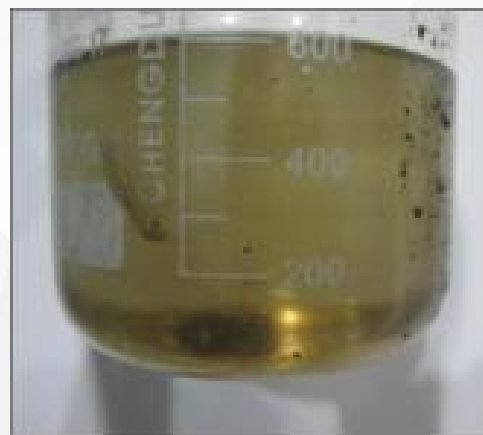
2、压缩机解剖情况：电机部分正常，检测定转子间隙不良，泵体检查曲轴长轴严重刮磨上法兰内孔，导致泵体卡死。残余油量600ML，油色清亮。

初步分析：曲轴与上法兰轴承同轴度不良、间隙过小导致曲轴长轴磨损。

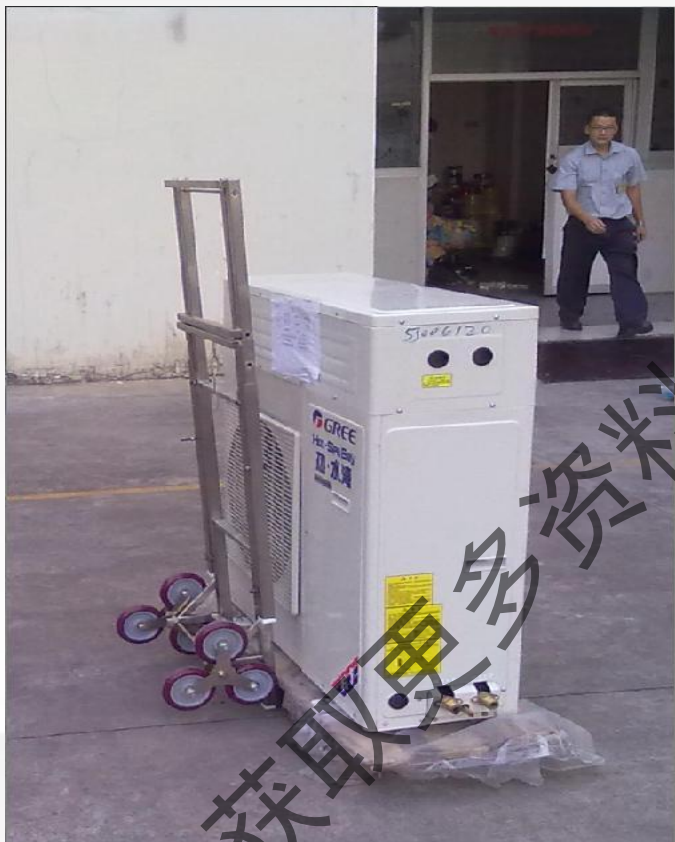
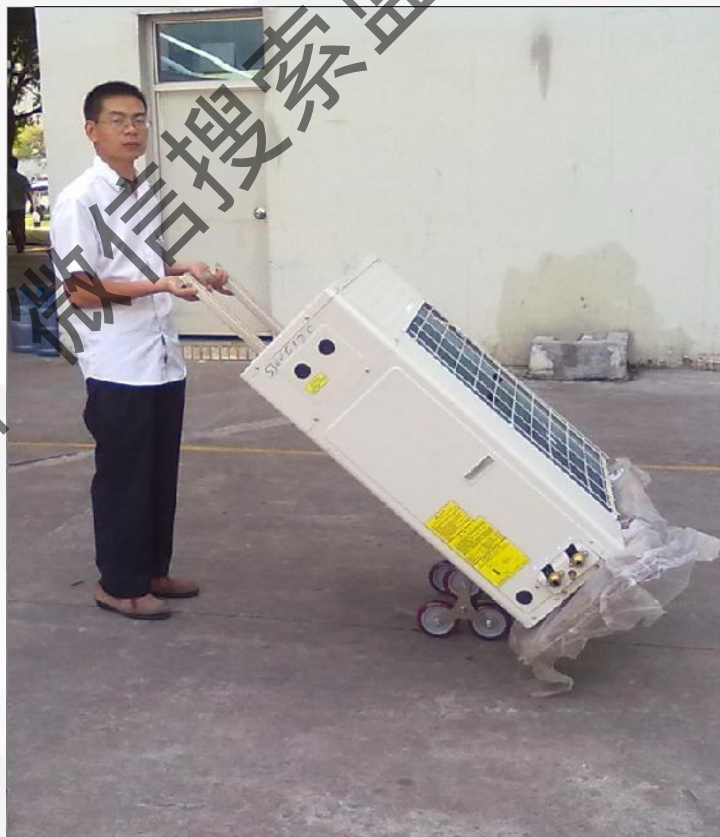
2、梯子可以最大达到承载180公斤， 运输自由，省力轻便；

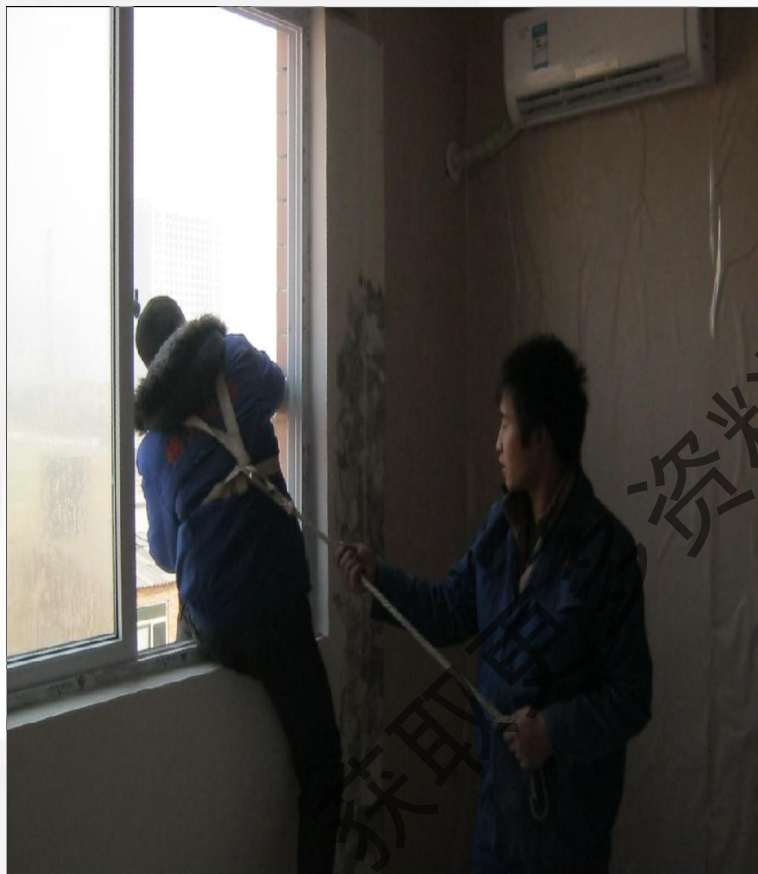
用手拉安全带形同虚设

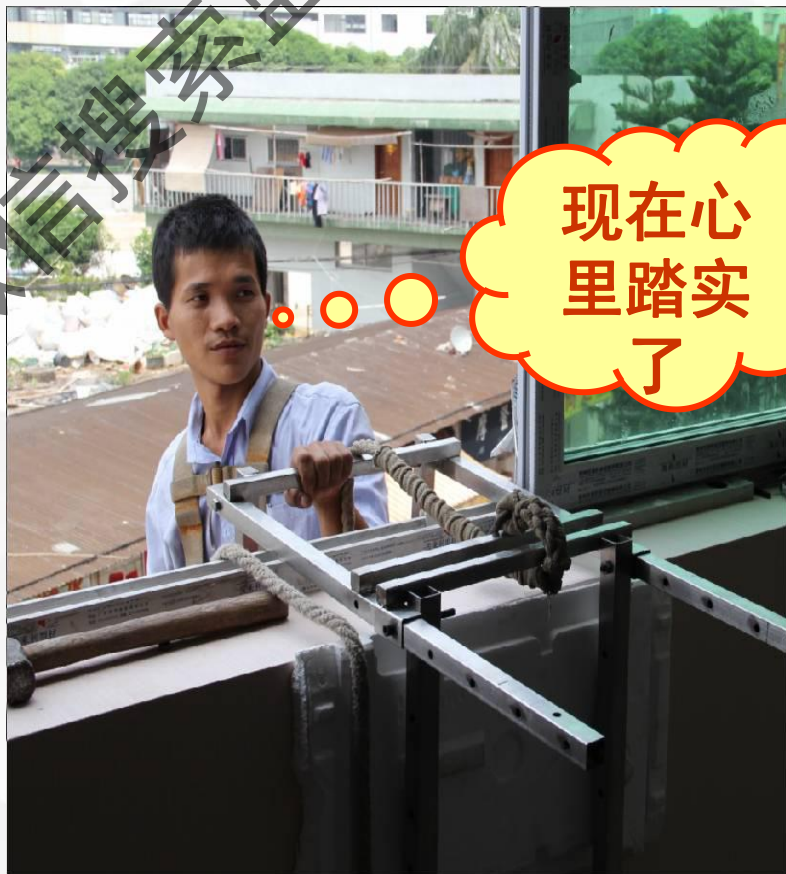
现在安全绳固定安全可靠

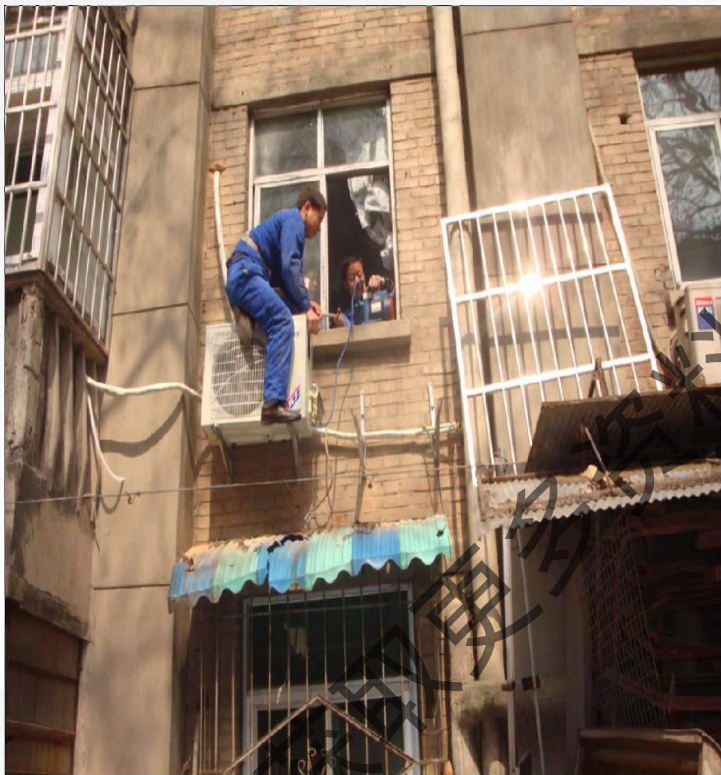
安装操作非常危险费时费力

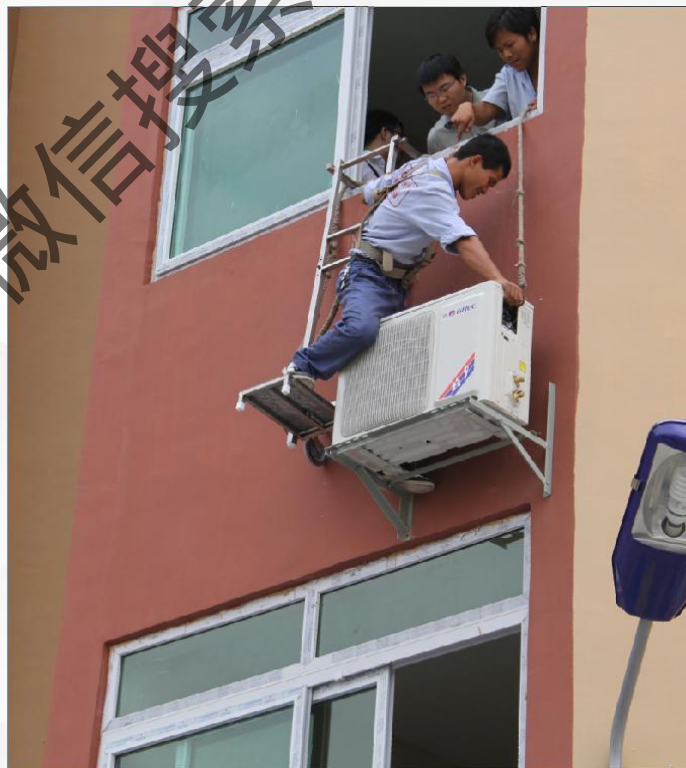
现在脚下踏实吊装省时省力

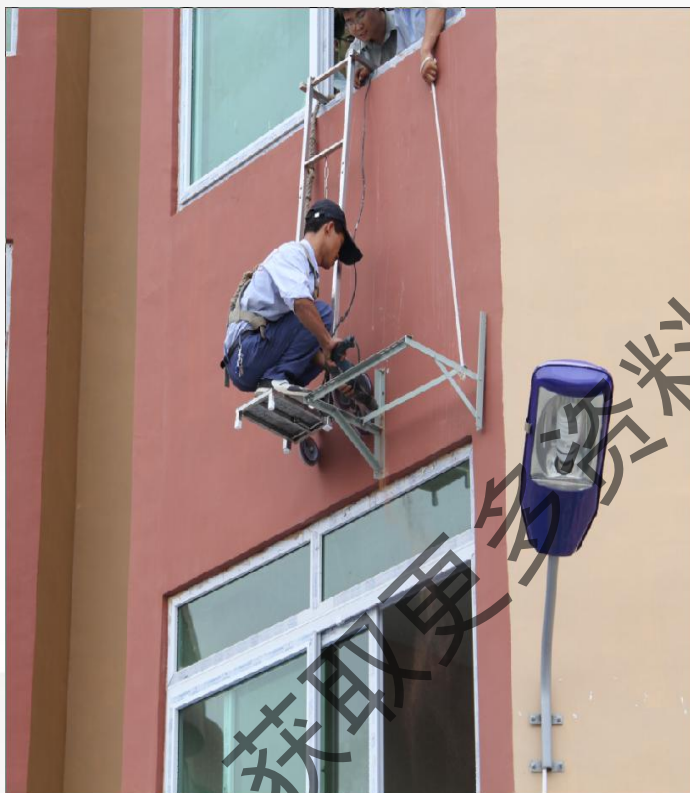
梯子可以根据不同环境伸长（1.8米）或缩短（1.4米）使用；
