大金空调故障代码 c5 故障内容：热交换器的气管热敏电阻故障

3.10 “C5” 室内机：气管用热敏电阻 (R3T) 故障

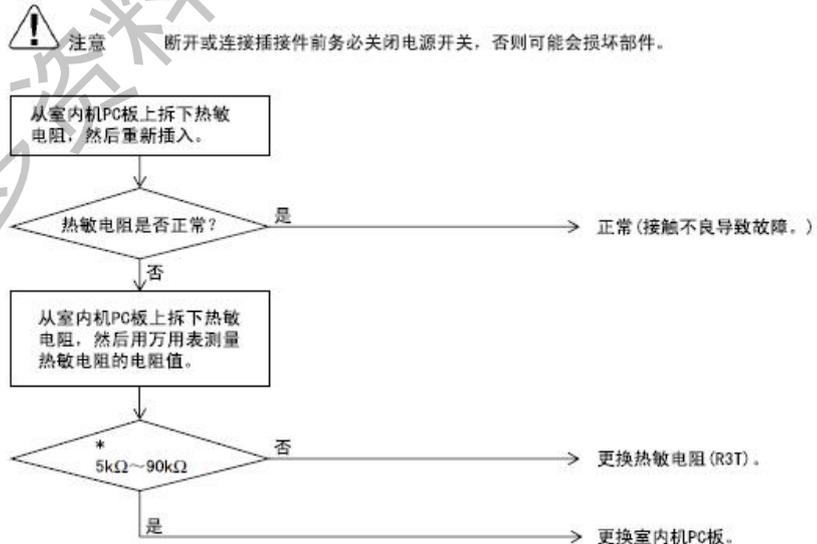
故障检修

遥控器显示	C5
适用机型	所有室内机机型
故障检测方法	通过气管热敏电阻检测的温度进行故障检测。
故障的判断条件	如果在机器运行期间气管热敏电阻断开或短路。
估计原因	<ul style="list-style-type: none">■ 气管用室内机热敏电阻 (R3T) 不良■ 室内机 PC 板不良

- 1、从内机 P 板上拔出热敏电阻，再重新插入。
- 2、测量阻值、温度特性是否正常。（一般来说，20°C时，阻值为 25kΩ左右；25°C时，20kΩ左右。）
