大金空调故障代码 J9 故障内容：热敏电阻（制冷剂回路）故障

### 3.29 “J9” 室外机：过冷热交换器气管热敏电阻（R5T）故障

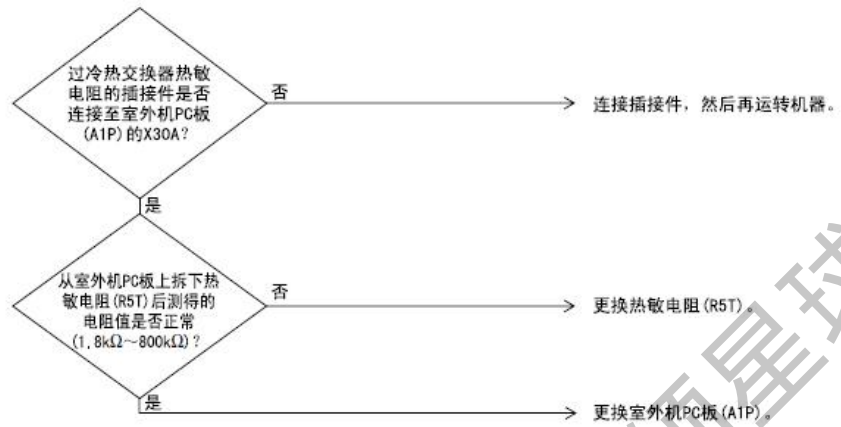
## 故障检修

注意

断开或连接插接件前务必关闭电源开关，否则可能会损坏部件。

- 1、检查接插件的连接情况。
- 2、将热敏电阻从室外机 P 板上拆下，然后用检测器测量电阻值是否正常？如是，更换外机控制 P 板；如否，更换热敏电阻。
