故障现象：某型号挂式空调器，用户反映不制冷

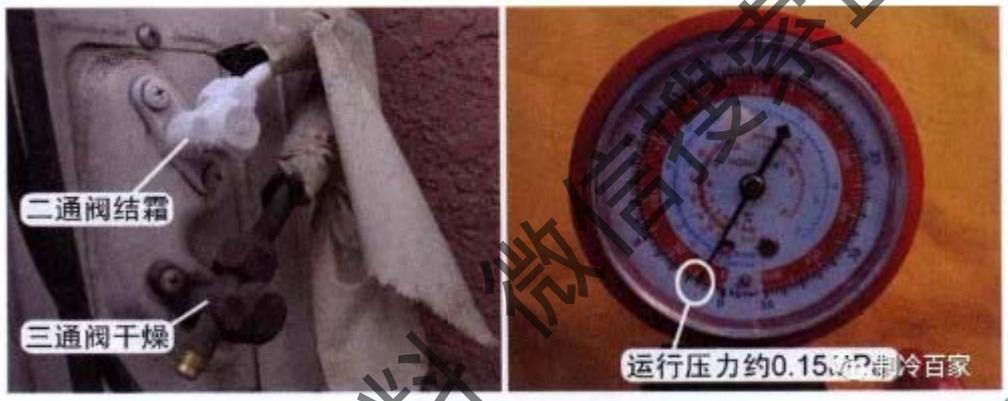
遥控制冷模式开机，室外风机和压缩机均开始运行，但室内机吹风接近自然风，手摸蒸发器仅有一格凉且结霜，大部分为常温。

到室外机检查。目测二通阀结霜、三通阀干燥，在三通阀检修口接上压力表，系统运行压力仅为 0.15MPa，说明系统缺少制冷剂。

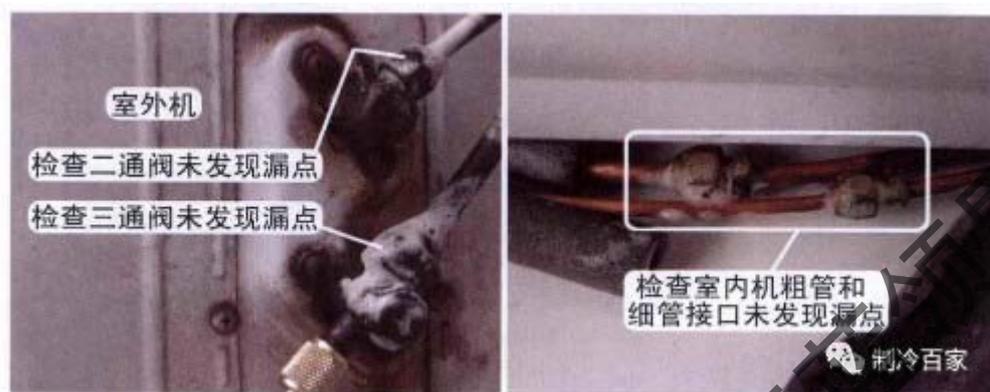
断开空调器电源，查看系统静态压力约 0.8MPa，可用于检漏。

1)、首先使用泡沫检查室外机二通阀和三通阀处接口，长时间观察均无气泡冒出；

2)、再到室内机，剥开包扎带，检查粗管和细管接口，长时间观察也无气泡冒出，说明室内机和室外机接口均正常。

3)、使用扳手紧固室内机和室外机接口，再次开机加氟至正常压力 0.45MPa 时制冷恢复正常。

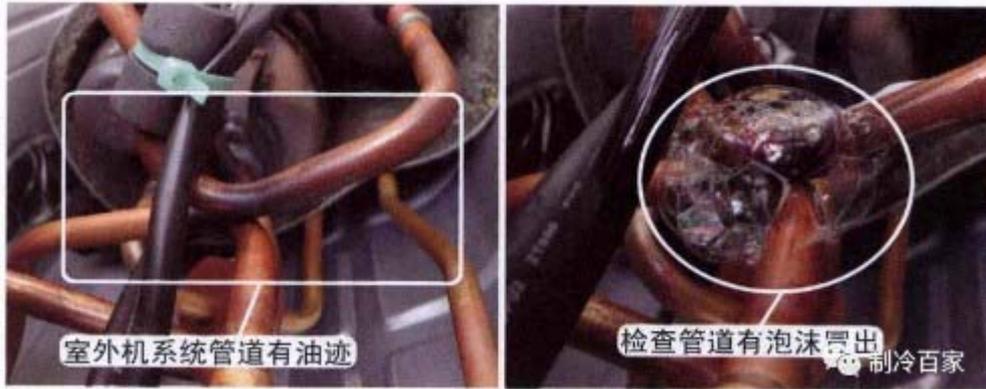
使用约 5 天后再次报修不制冷，上门检查，系统运行压力又降至约 0.1MPa，说明制冷系统有漏氟故障，由于室外机振动较大，故障率也较高。

取下室外机顶盖和前盖，观察系统管道有明显的油迹，说明漏点在室外机管道；

使用泡沫检查时发现漏点为压缩机回气管裂纹，原因是压缩机回气管与四通阀连接管距离过近相碰，压缩机运行时由于振动相互摩擦，导致管壁变薄最终产生裂纹引起漏氟故障。
