大金空调故障代码 u3 故障内容：未执行检查运行或通信出错

### 3.43 “U3” 室外机：未执行检查操作

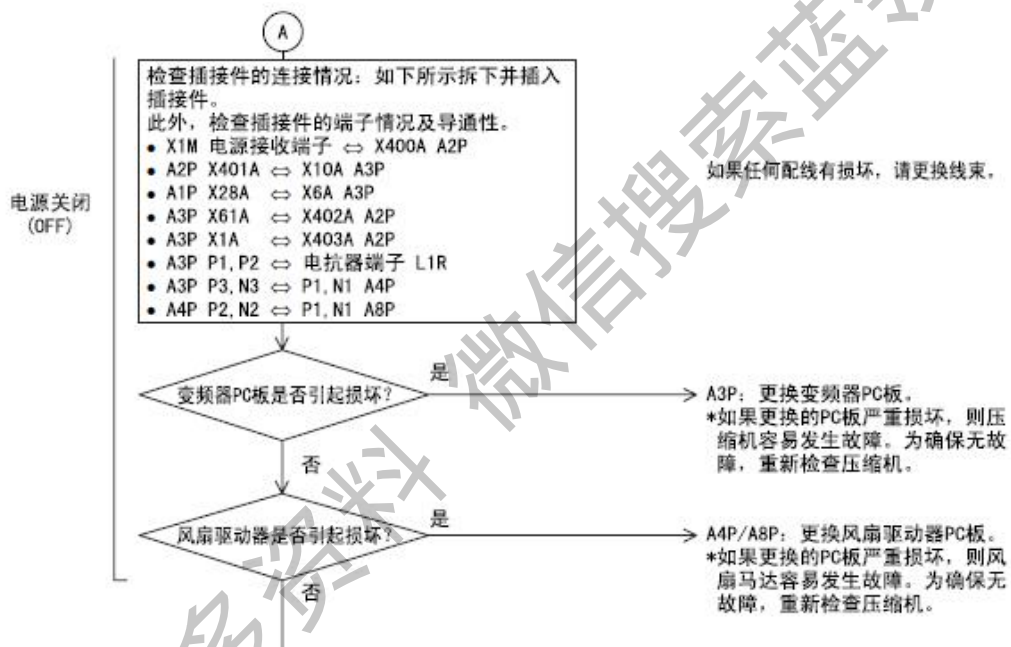
### 故障检修

断开或连接插接件前务必关闭电源开关，否则可能会损坏部件。

- 1、检查是否对室外机 P 板进行了检查操作

2、确认冷媒配管后进行试运转

3、确认室内机与室外机之间的传送状态后进行试运转

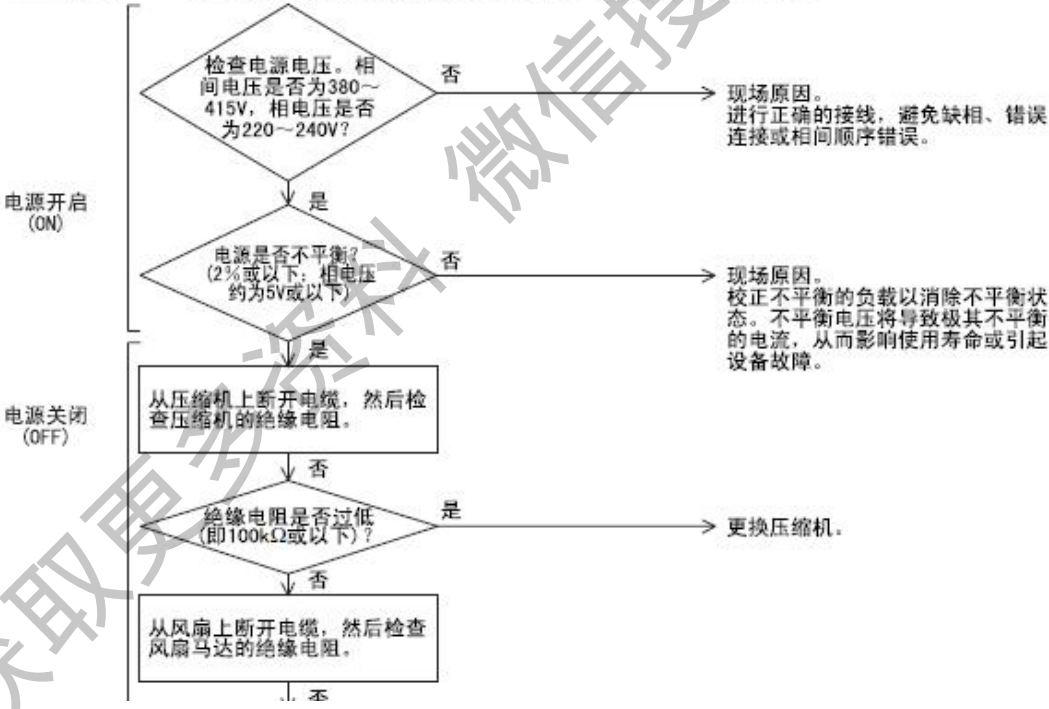
断开或连接插接件前务必关闭电源开关，否则可能会损坏部件。
