大金空调故障代码 u5 故障内容：室内机与遥控器之间的通信故障

### 3.45 “U5” 室内机：遥控器与室内机之间传送故障

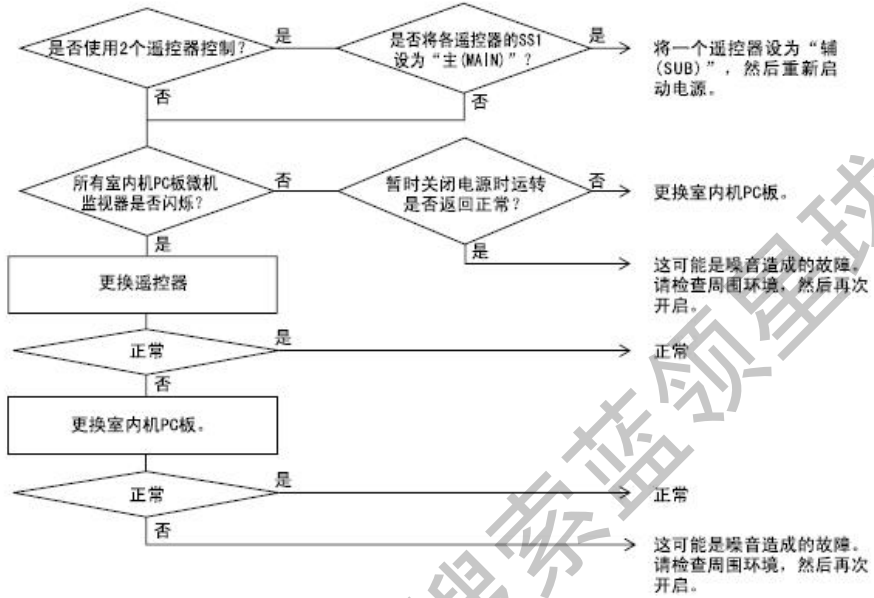
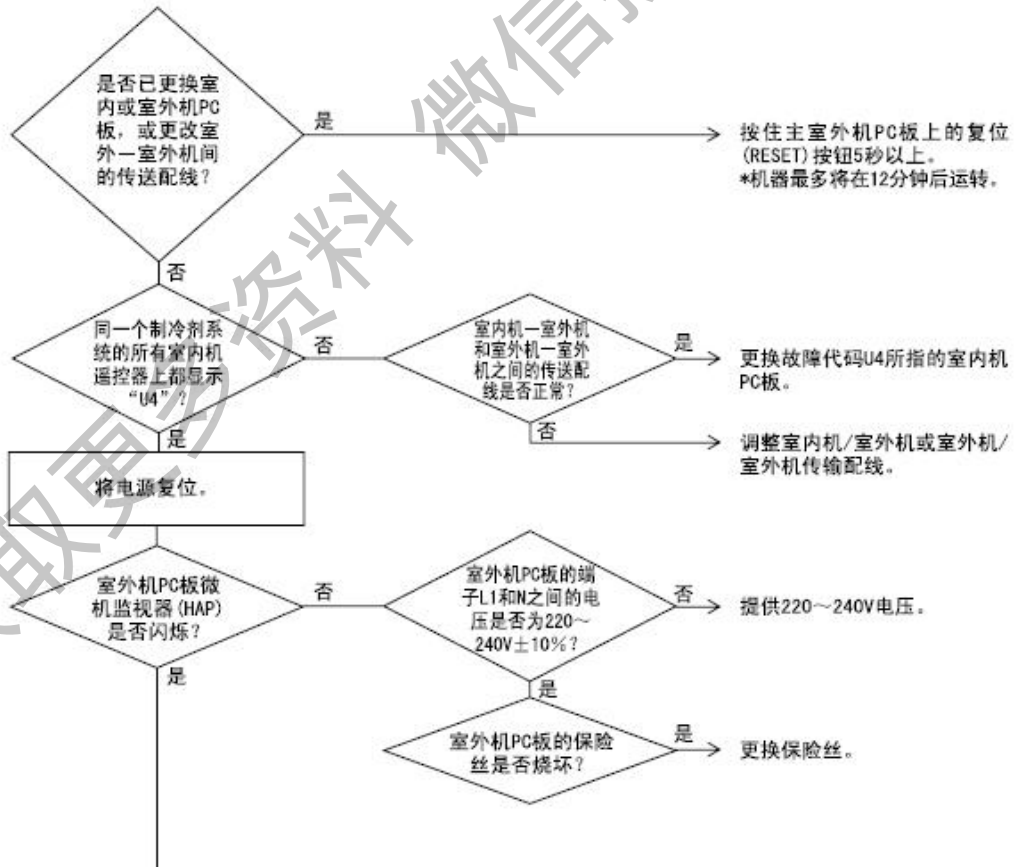
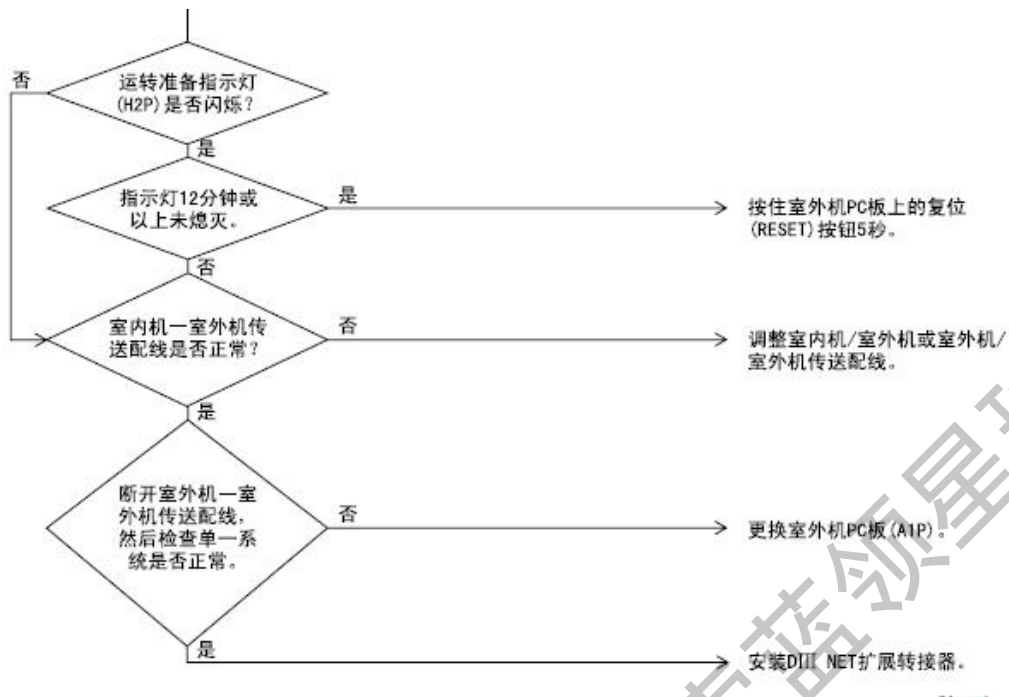
## 故障检修

遥控器显示	U5
适用机型	所有室内机机型
故障检测方法	如果用 2 个遥控器进行控制，使用微机检查室内机和遥控器（主和辅）之间的传送正常。
故障的判断条件	正常传送没有持续规定的时间。
估计原因	<ul style="list-style-type: none"><li>■ 室内机遥控器传送故障</li><li>■ 两个主遥控器相连（使用两个遥控器时）</li><li>■ 室内机 PC 板不良</li><li>■ 遥控器 PC 板不良</li><li>■ 由于噪音引起的传送故障</li></ul>

**注意** 断开或连接插接件前务必关闭电源开关，否则可能会损坏部件。

- 1、检查是否通过 2 个遥控器控制？如是，将一个遥控器设为“副”后，断电复位。
- 2、检查所有室内机 P 板的监控灯是否闪烁？如否，更换不闪烁的室内机 P 板。；如是，更换遥控器。
- 3、也有可能是因干扰导致误动作，检查周围环境后重新运转。
