故障诊断与检修

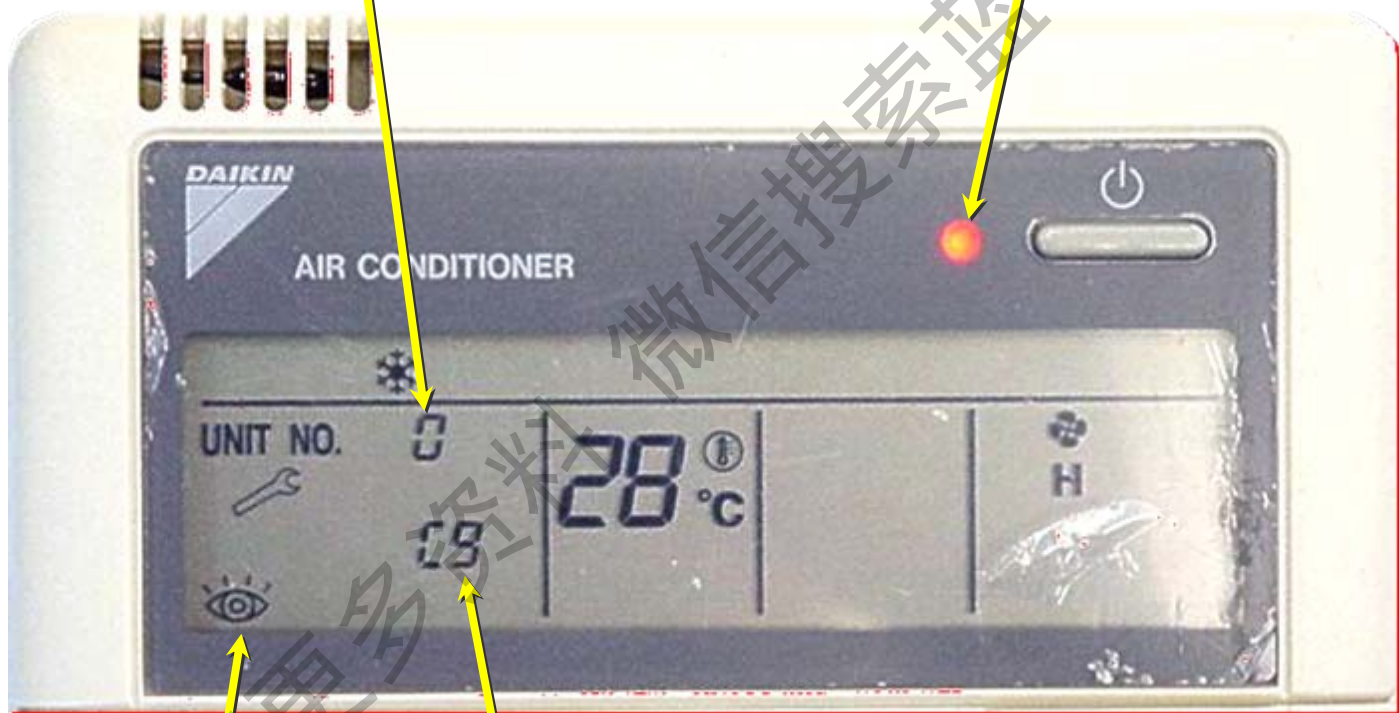
遥控器故障显示

室内机组 No.

运转指示灯

故障显示

故障代码

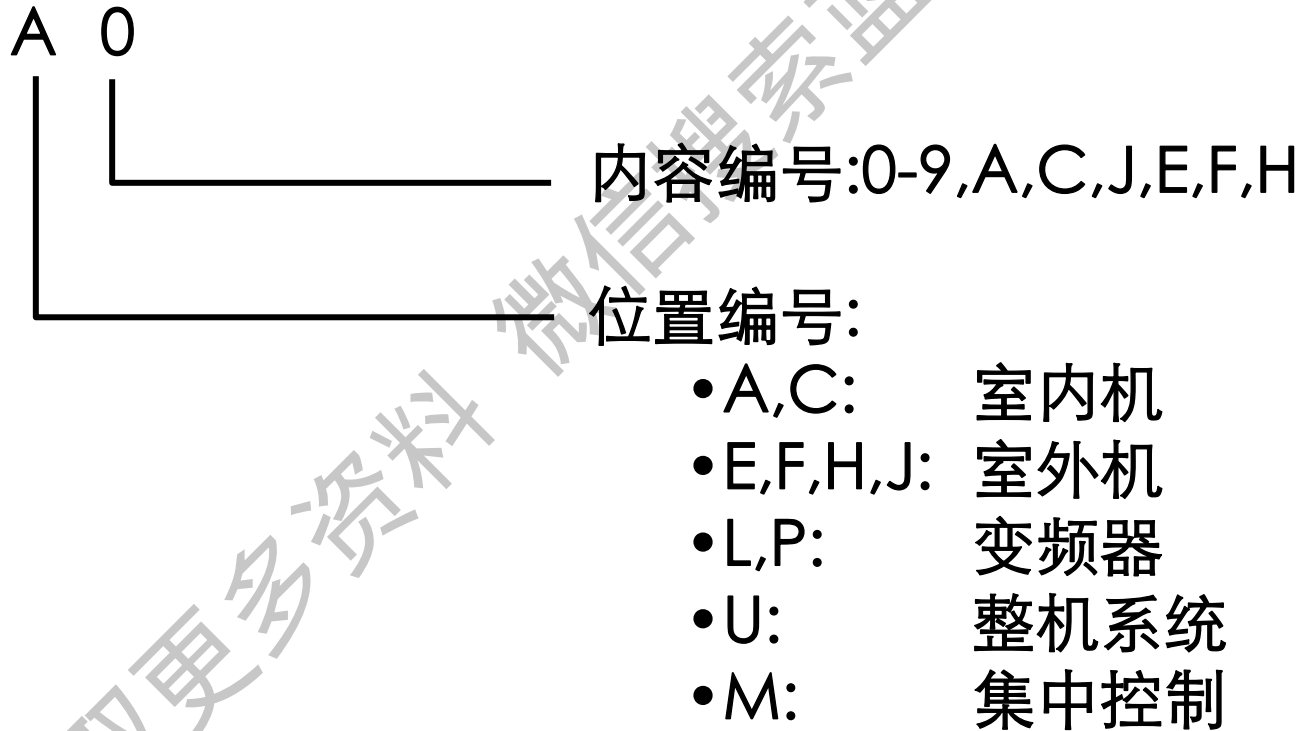
遥控器故障代码

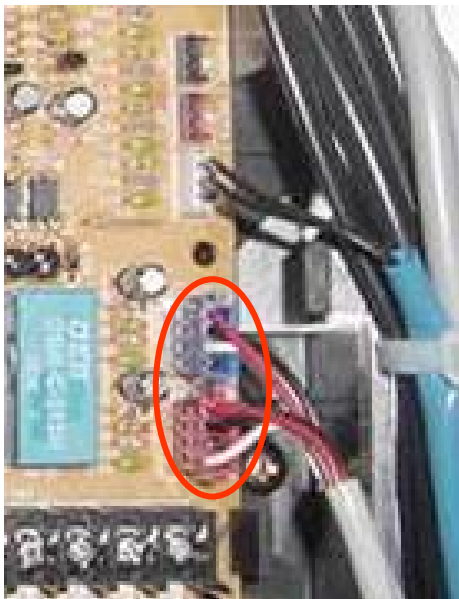
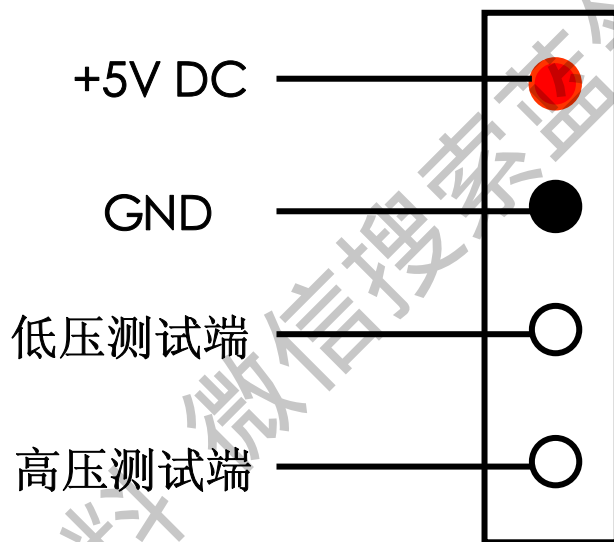
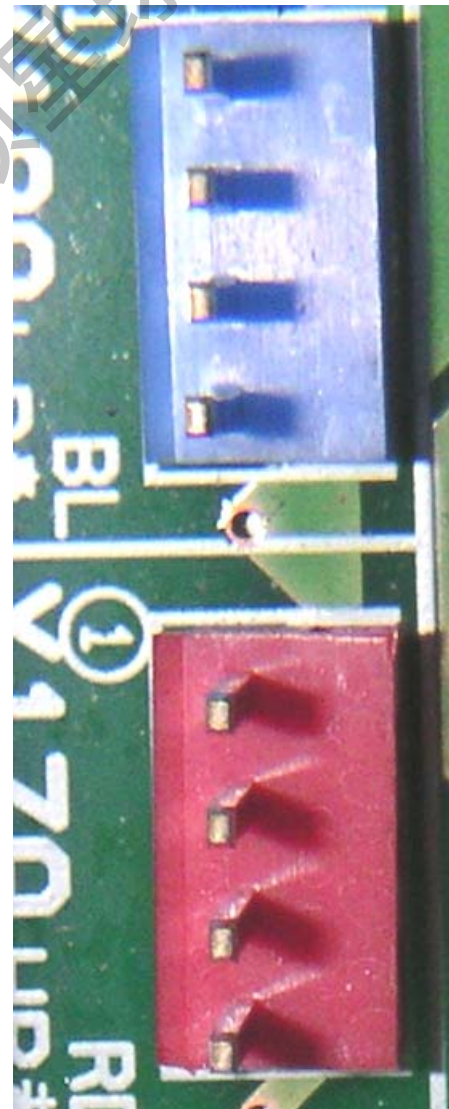
压力传感器检测(1)

检测步骤:

1. 测量3号线(黑色)与4号线(红色)间电压
2. 测量1号线(白色)与3号线(黑色)间电压(高压传感器) V_H
测量2号线(白色)与3号线(黑色)间电压(低压传感器) V_L
3. 根据 V_H 或 V_L 换算出工作压力 P_H 和 P_L

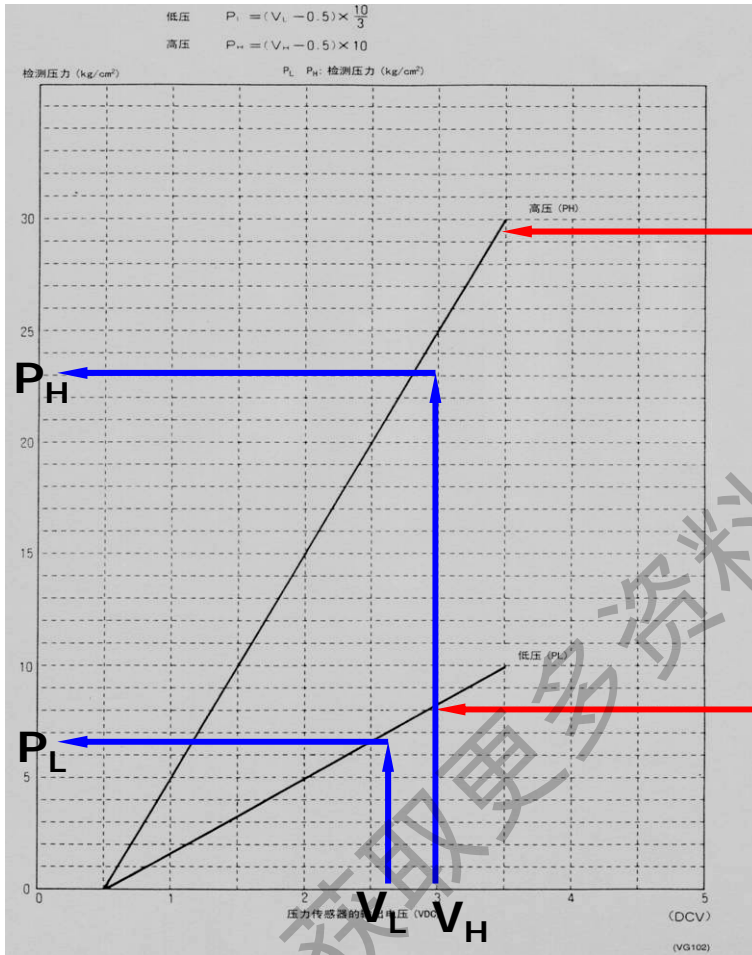
压力传感器检测(2)

对于R22机型

$$P_H = (V_H - 0.5) \times 10 \text{ (kg/cm}^2\text{)}$$

对于R410A机型

$$P_H = 1.38V_H - 0.69 \text{ (MPa) (R410A)}$$

$$P_L = (V_L - 0.5) \times 10/3 \text{ (kg/cm}^2\text{) (R22)}$$

$$P_L = 0.57V_L - 0.28 \text{ (MPa) (R410A)}$$

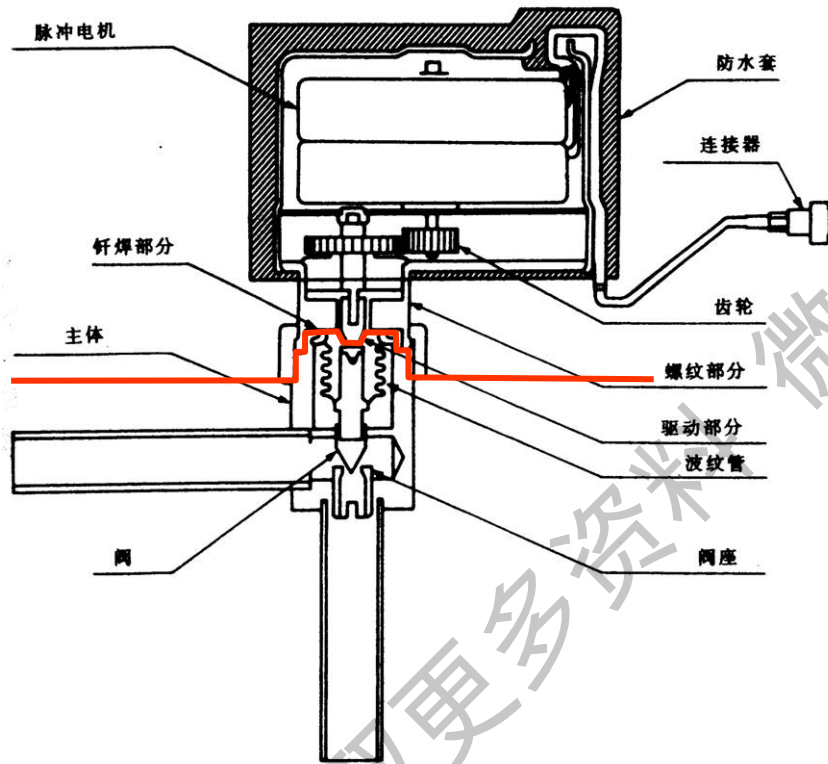
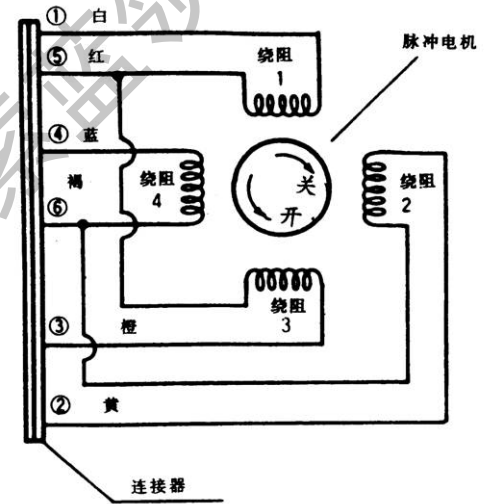
电子膨胀阀检测 (1)

●表示通电

绕组	1(白-红)	2(黄-黑)	3(橙-红)	4(蓝-黑)
模式 1	●	●		
模式 2		●	●	
模式 3			●	●
模式 4	●			●

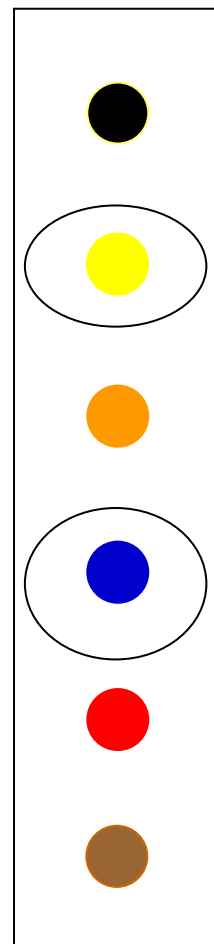
电子膨胀阀检测(3)

当发生电子膨胀阀顶针卡住时:

- 1.停止运转情况下,将②号线(黄色)与④号线(蓝色)在接插件上互换
- 2.对该膨胀阀所连接的PC板进行电源复位2至3次(电源复位操作为:先断开电源再接通,然后等1-2分钟后再重复以上电源通断操作)
- 3.将②号线(黄色)与④号线(蓝色)在接插件上恢复成为正常的连接方式
- 4.按正常运转方式开机进行检查

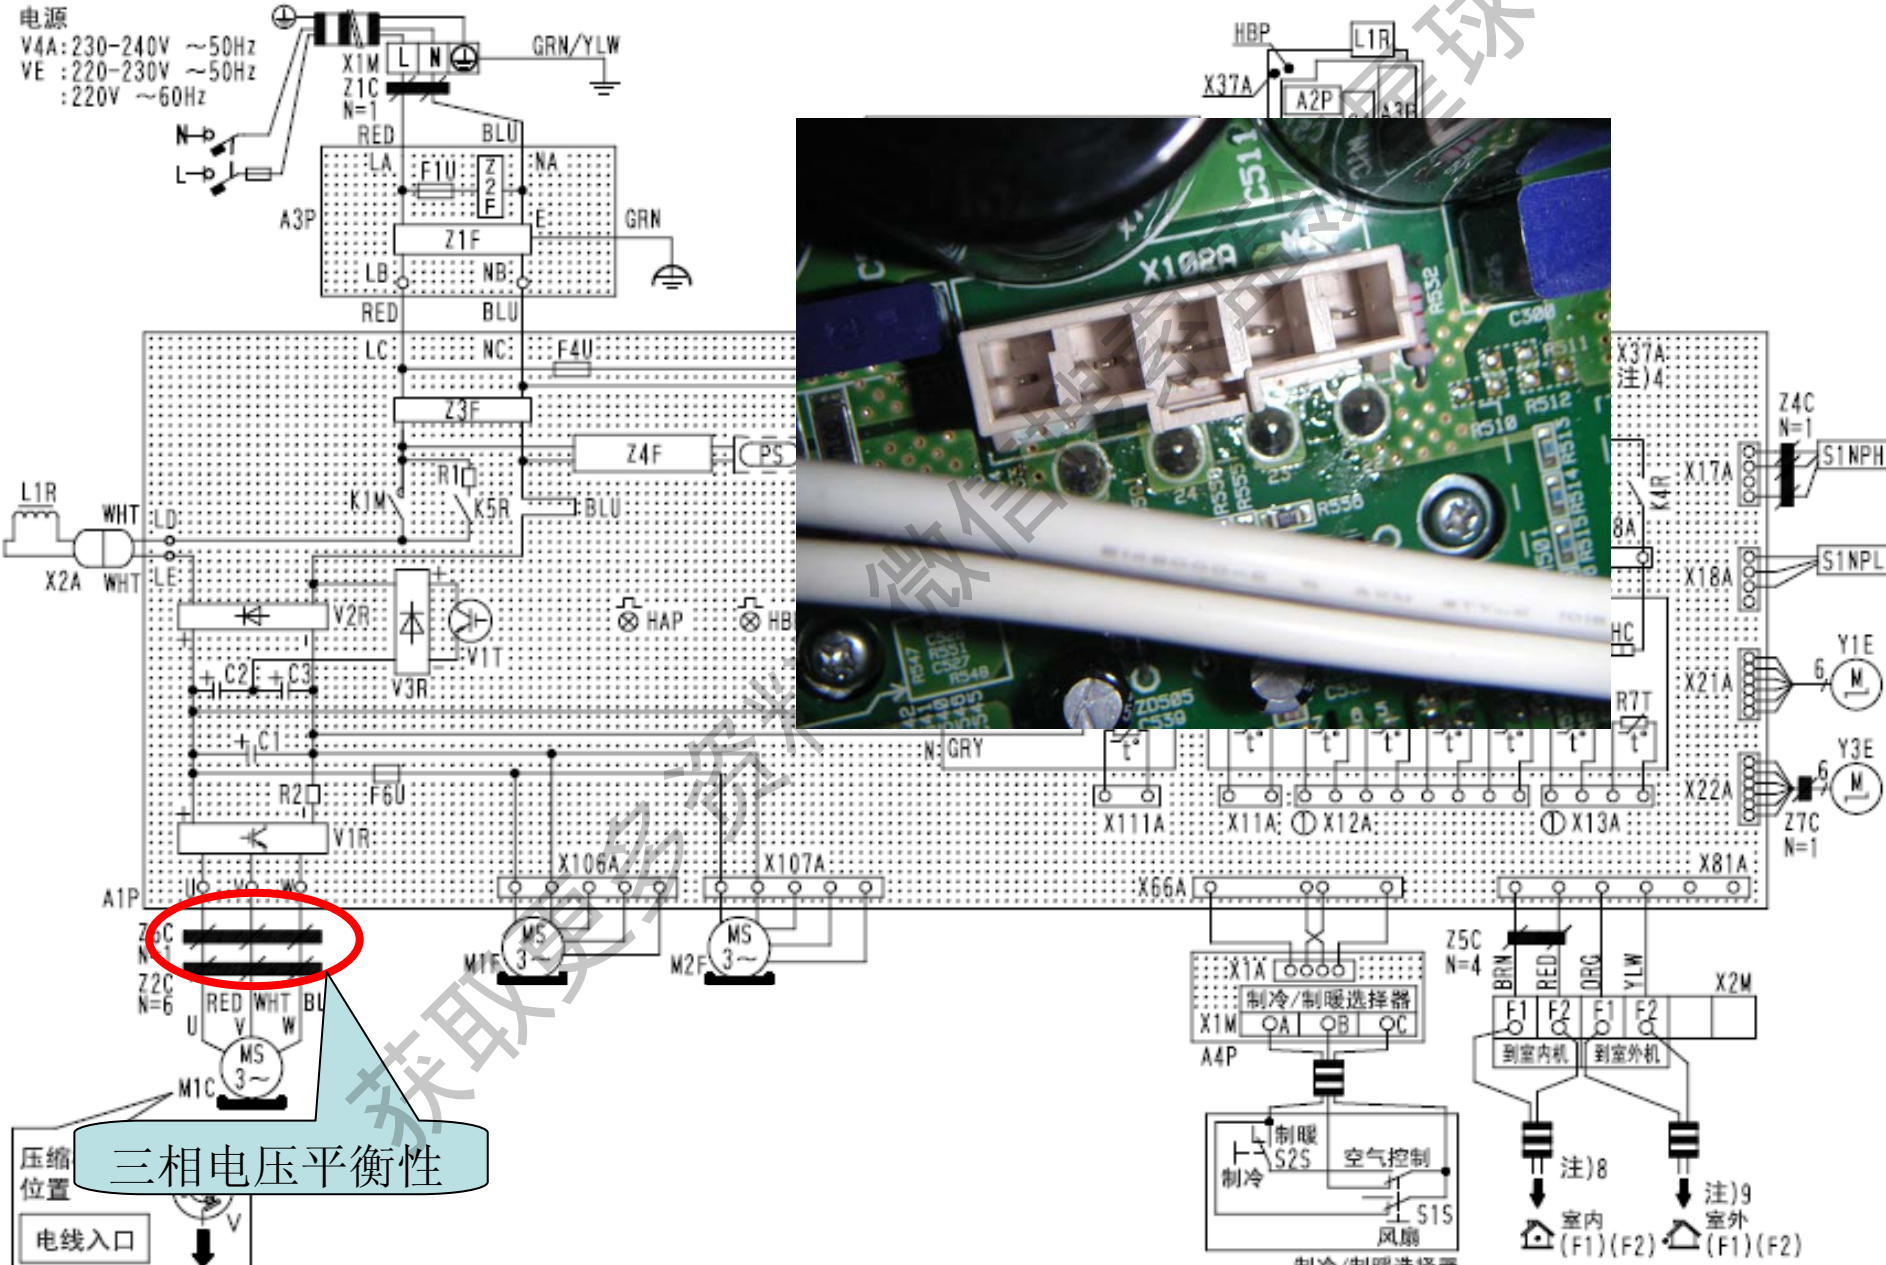
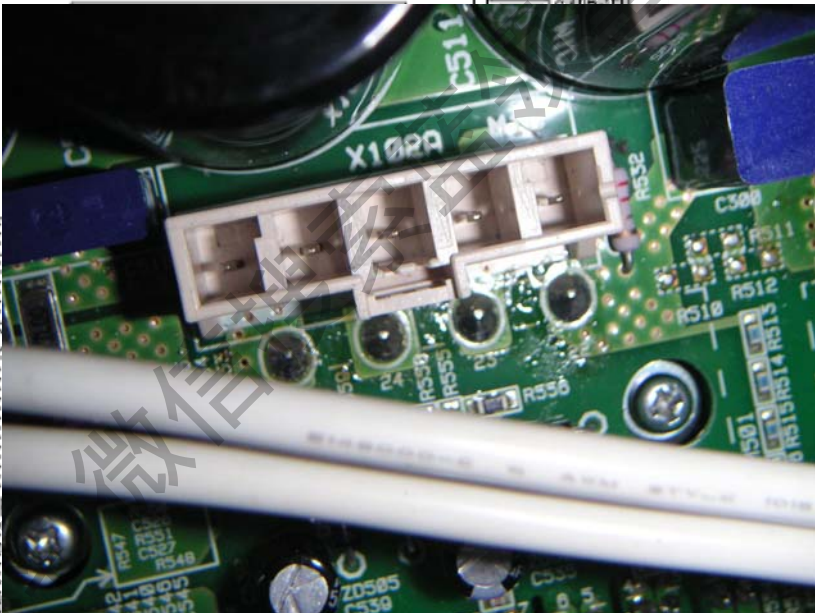
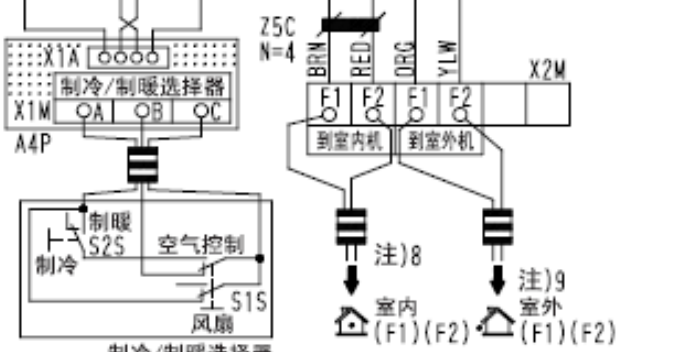
变频器输出(RMXS/LMXS)

三相电压平衡性

压缩位置
 电线入口

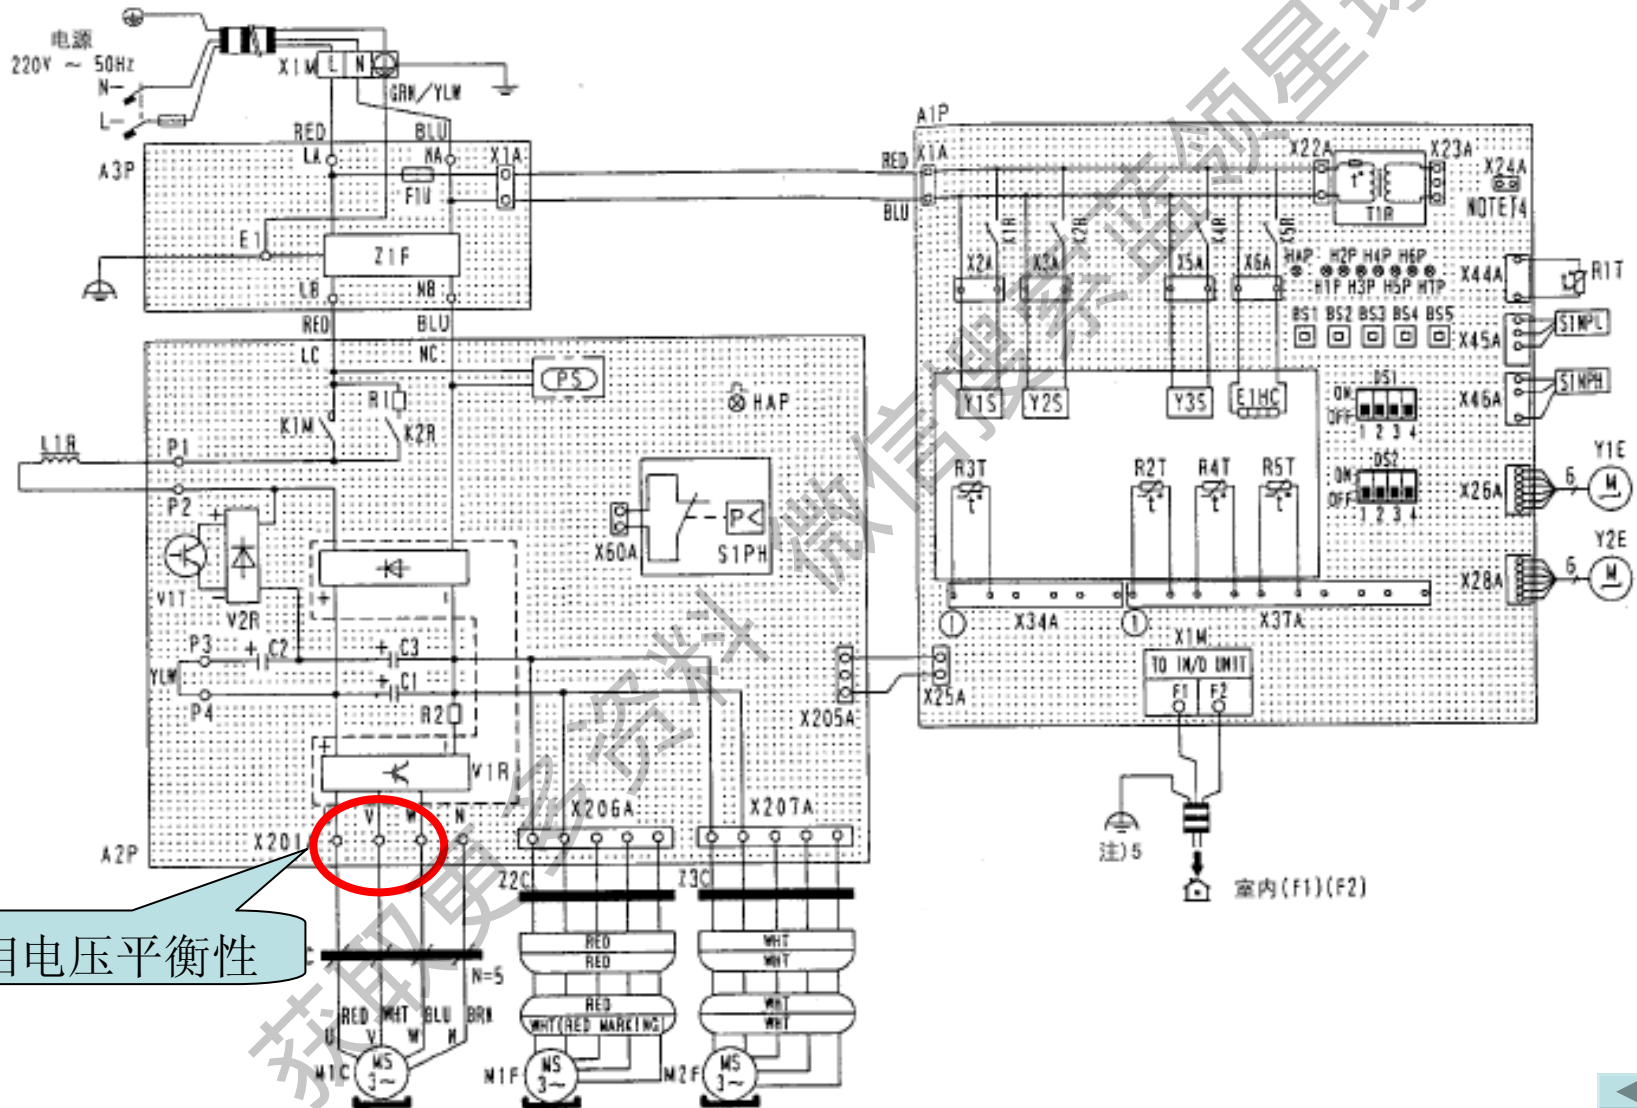
变频器输出 (RMX, LMX)

三相电压平衡性

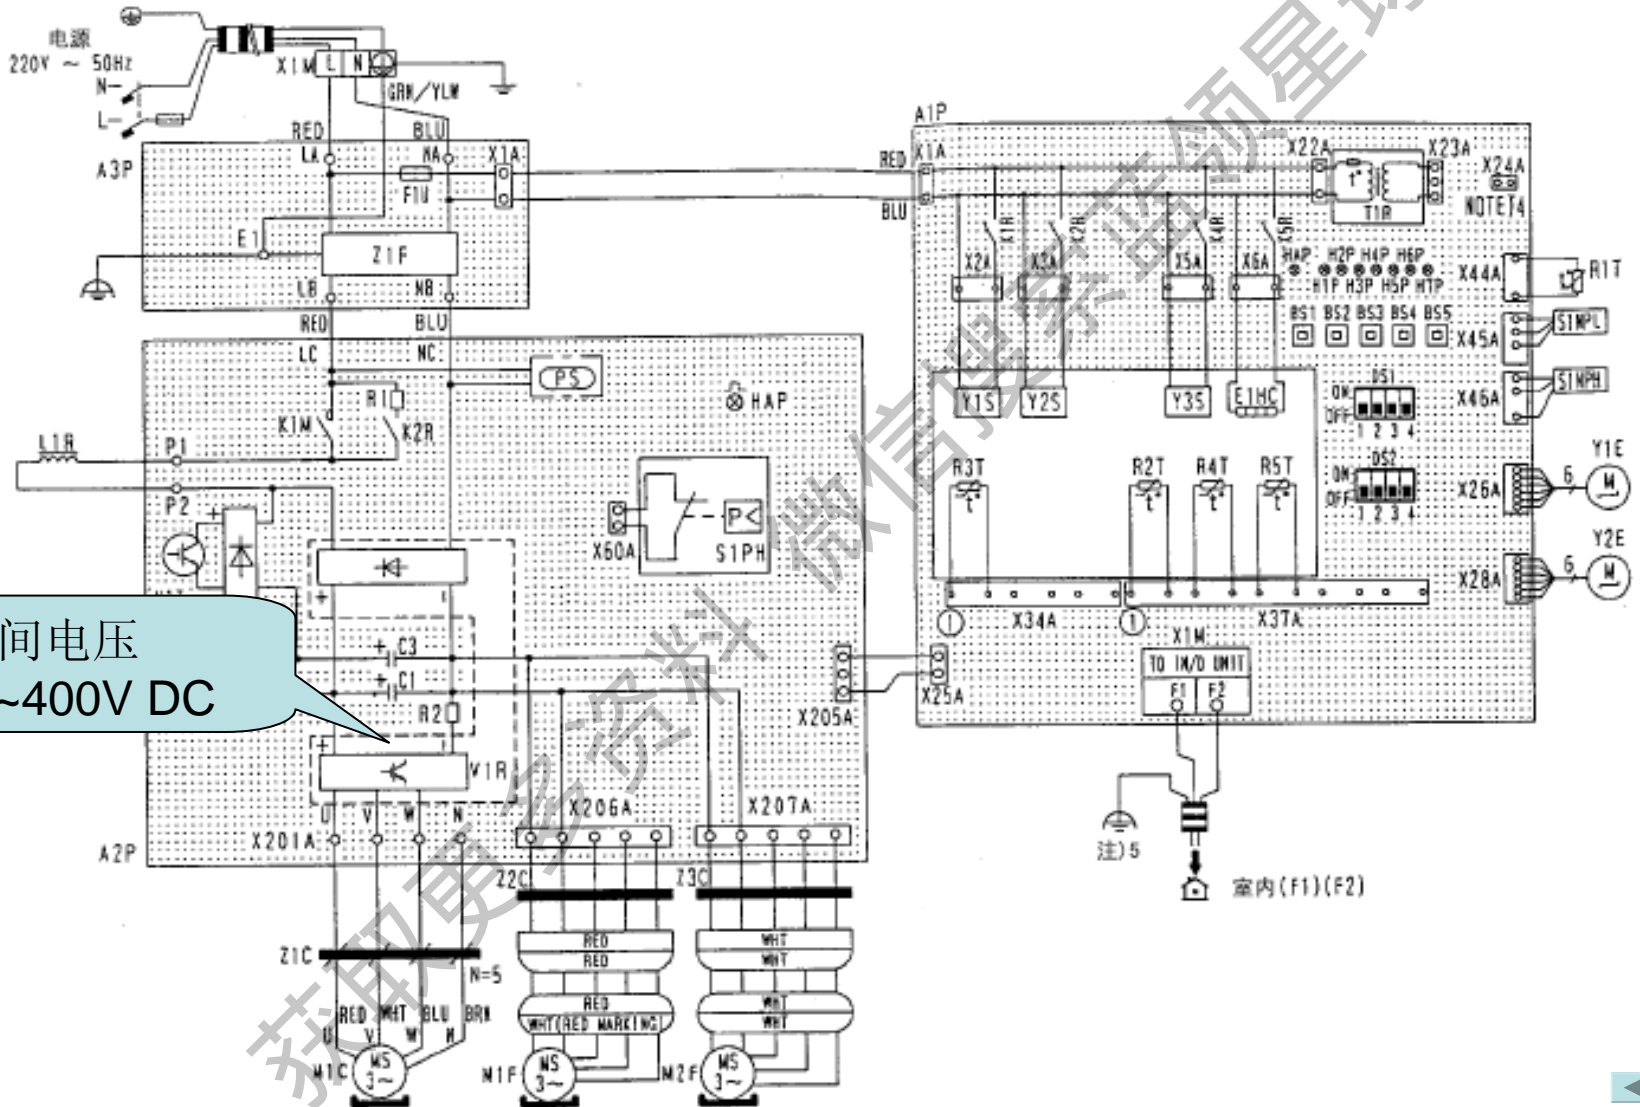
直流部分(RMX,LMX)

P-N间电压
190~400V DC

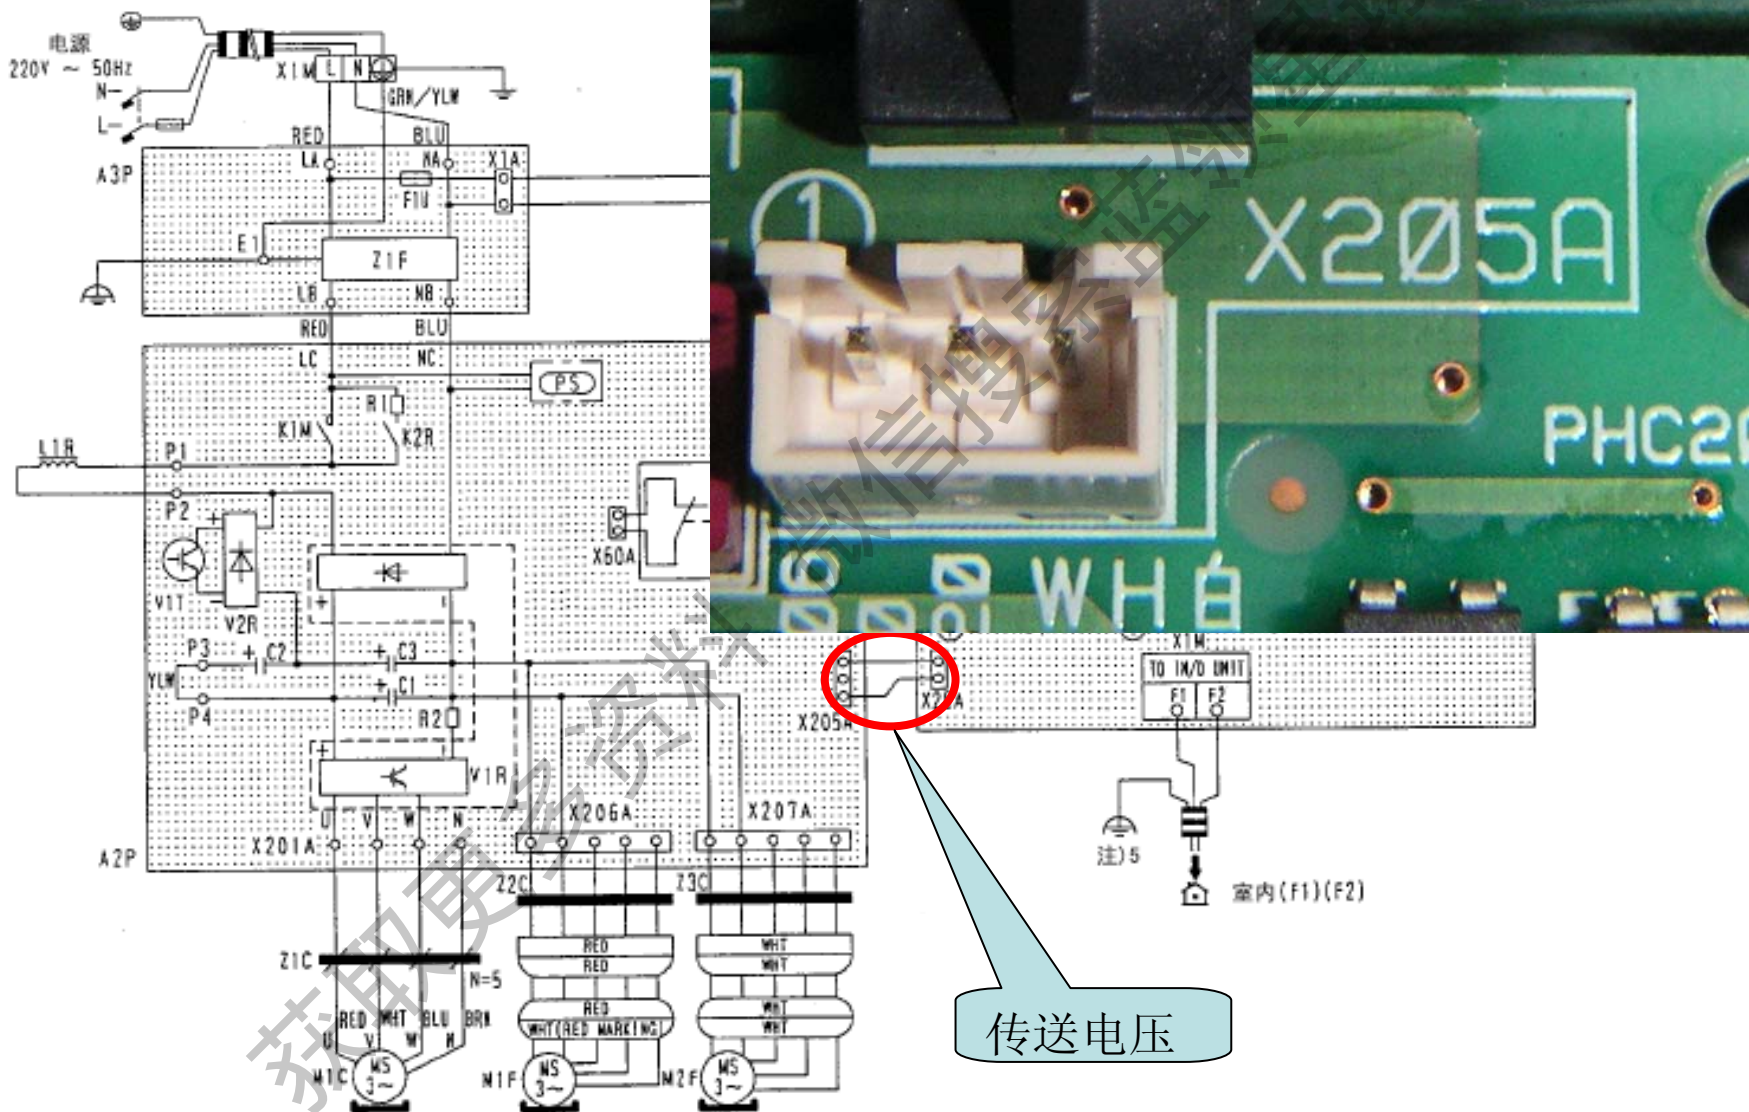
变频信号传送(RMX,LMX)

传送电压

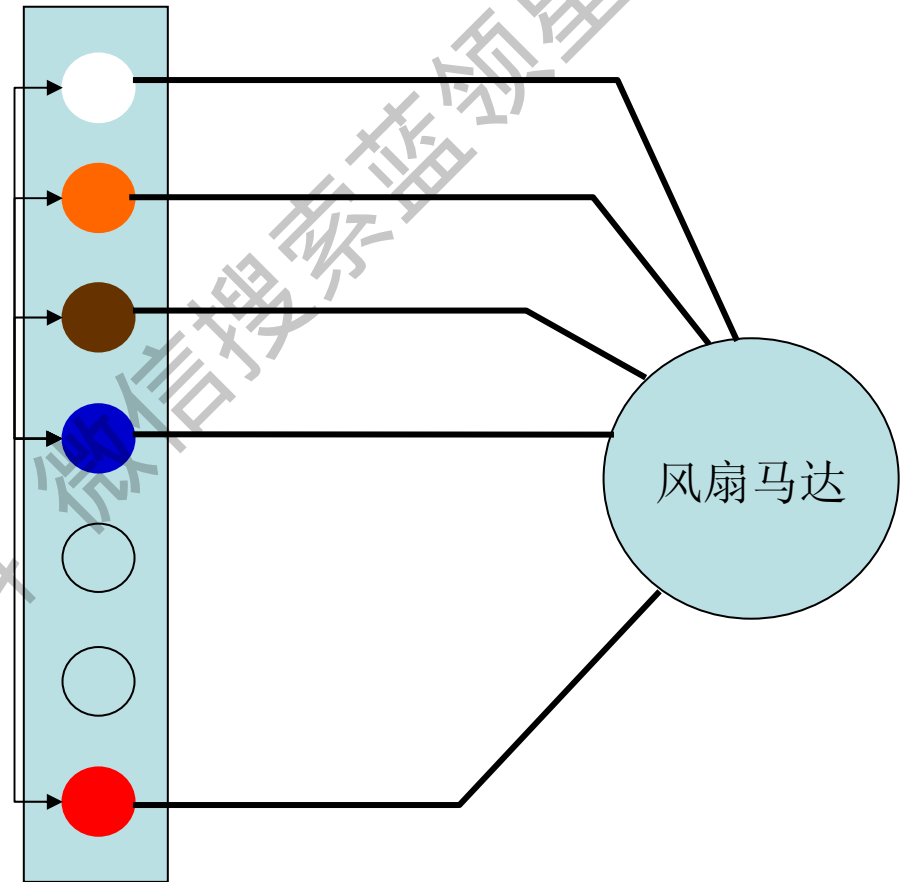
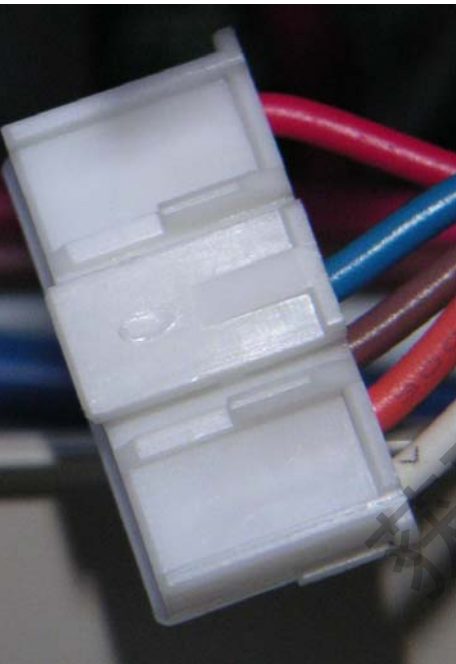
风扇电机

$\geq 1M\ \Omega$

$\geq 100k\ \Omega$

$\geq 100\ \Omega$

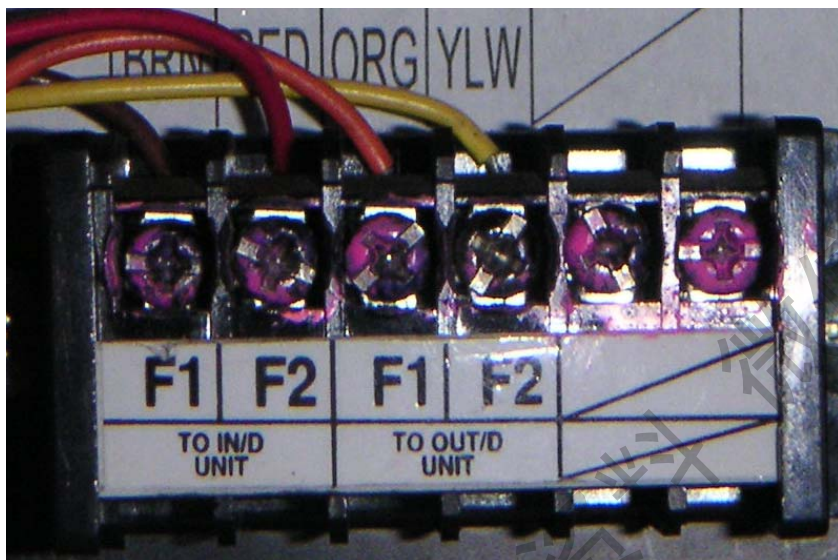
故障现象:

控制信号混乱,机组无法进行运转,出现U4,U9,UE,UH等故障

检查要点:

- 1) 通信信号: F1-F2之间16V DC
- 2) 屏蔽接地是否正确

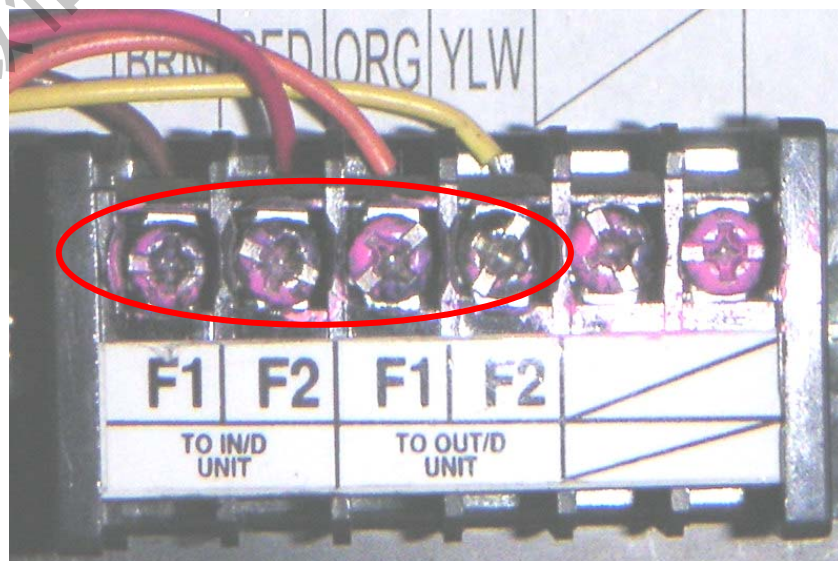
检查要点:

- 1) 通信信号: F1-F2之间16V DC
- 2) 屏蔽接地是否正确
- 3) 设定模式2: 内机强制风扇运转运行是否能够执行
- 4) PC板上的芯片监控LED是否规则闪烁

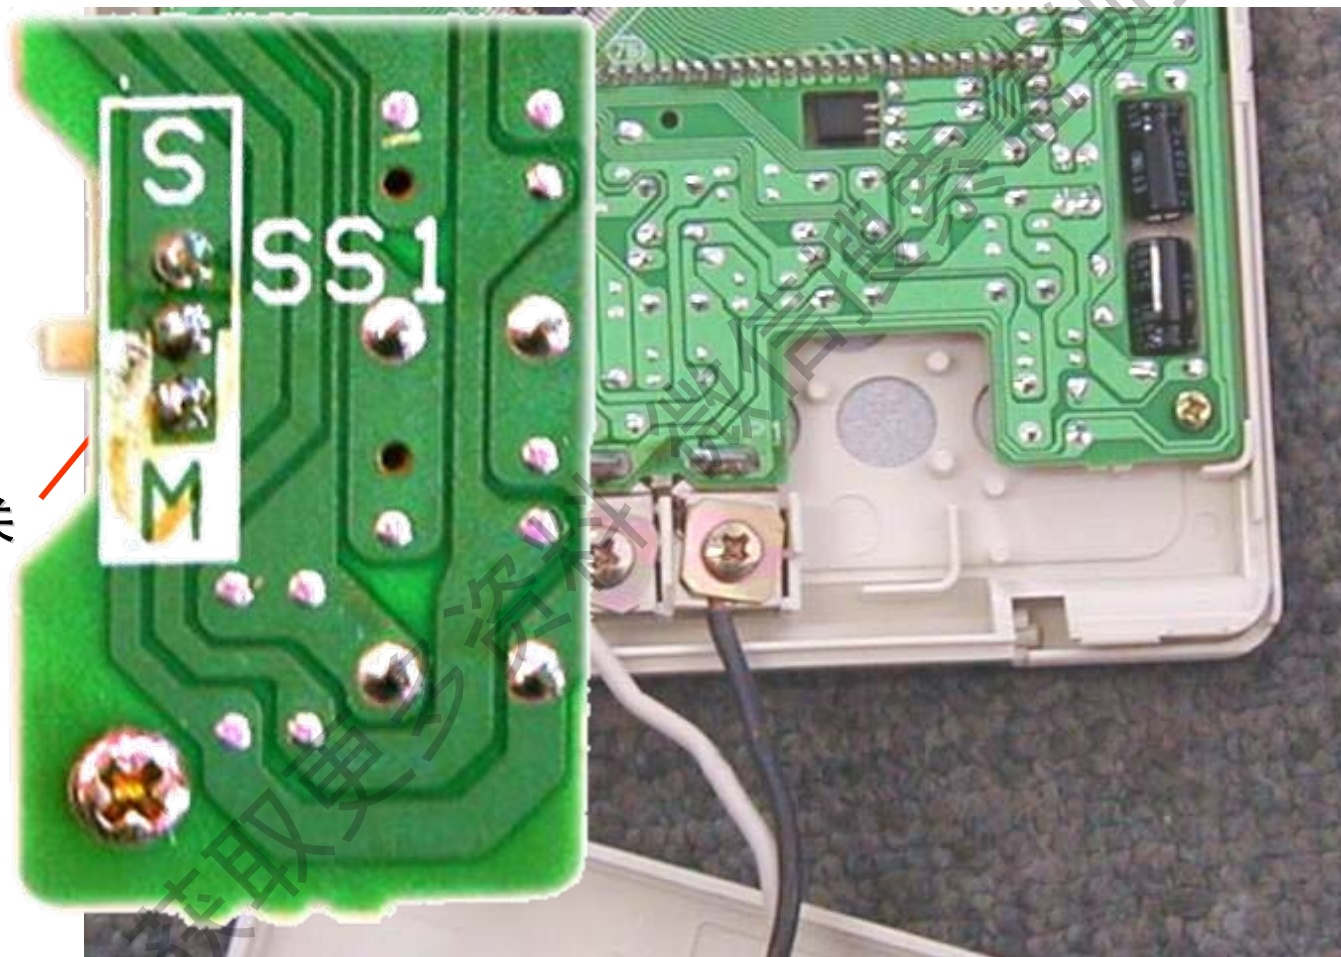
U5,U8--线控器主副设定

主副开关
