# 格力家用空调维修技术

客户服务中心

# 故障分析

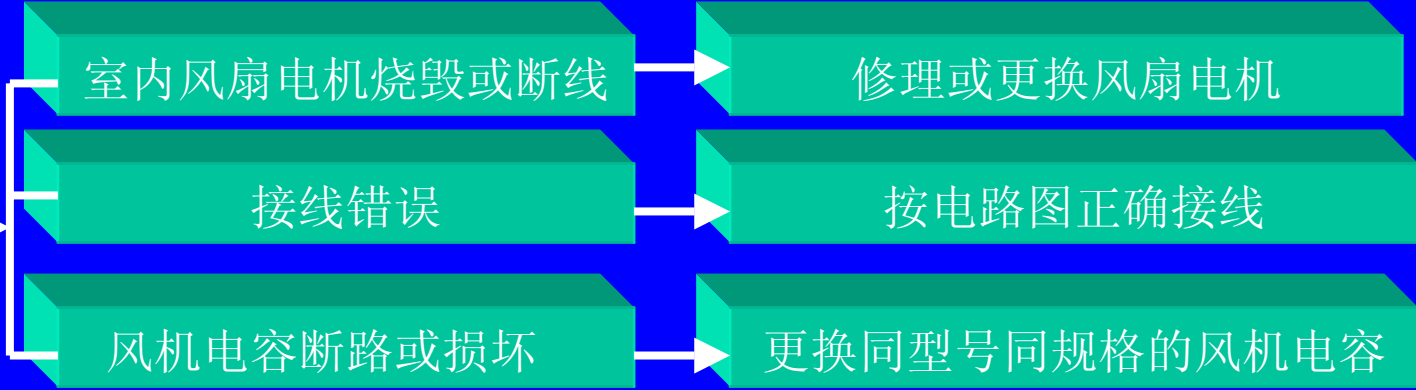
设定送风时风机不运转

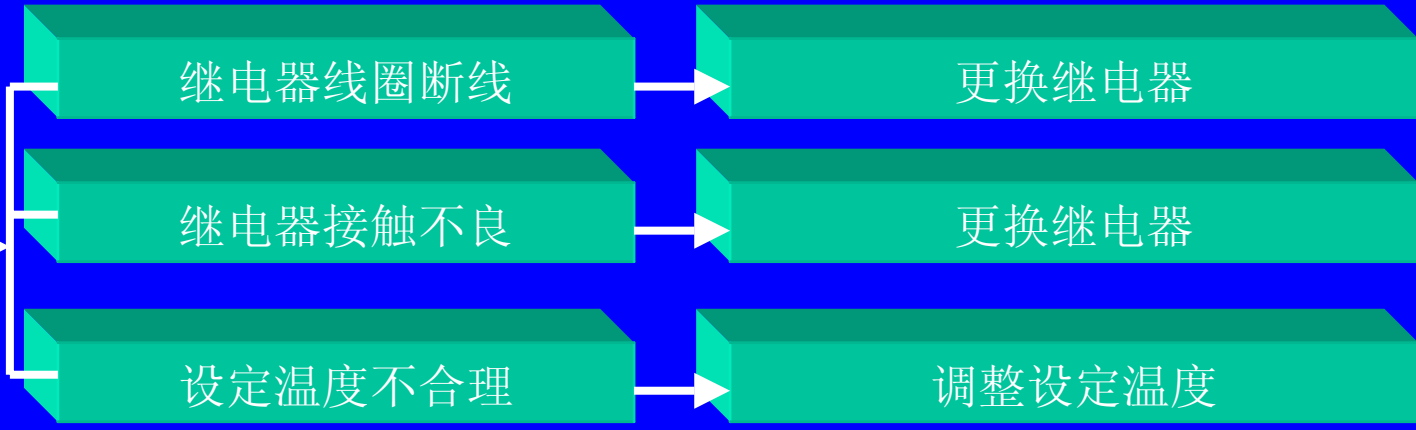
制冷、制热模式时，室外机和压缩机均不运行

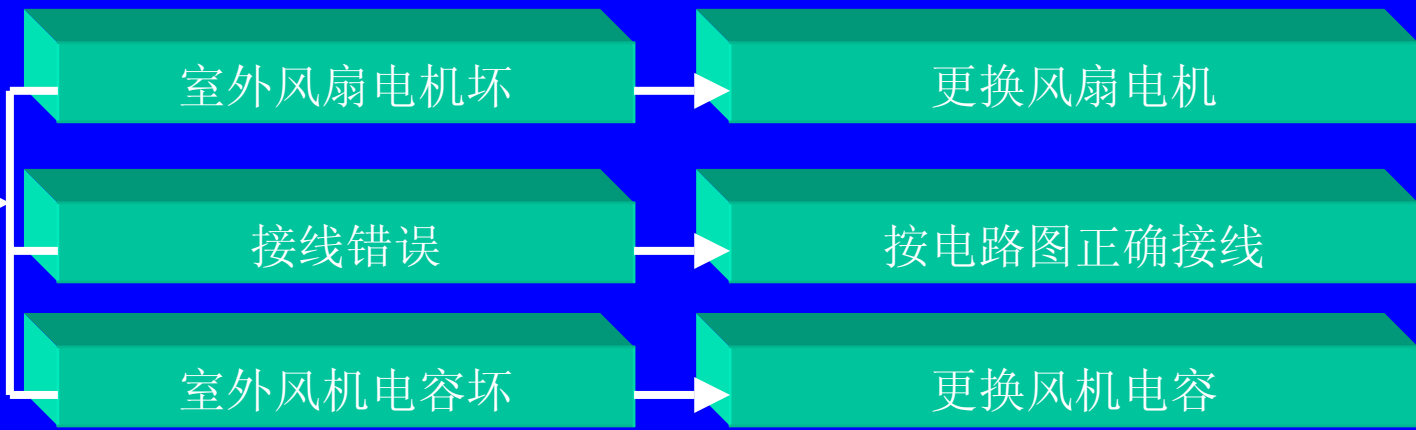
制冷、制热模式时，压缩机运行，室外风机不运转

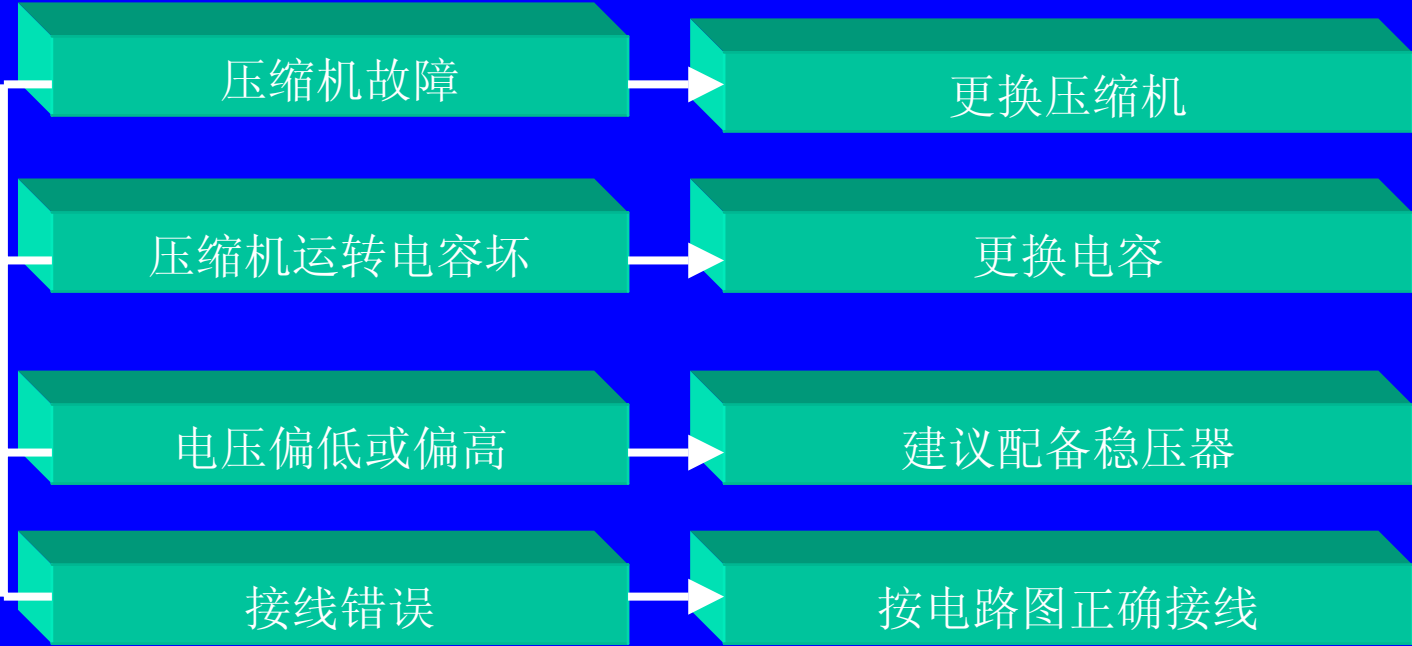
制冷、制热模式时,室外风机运转,压缩机不运行

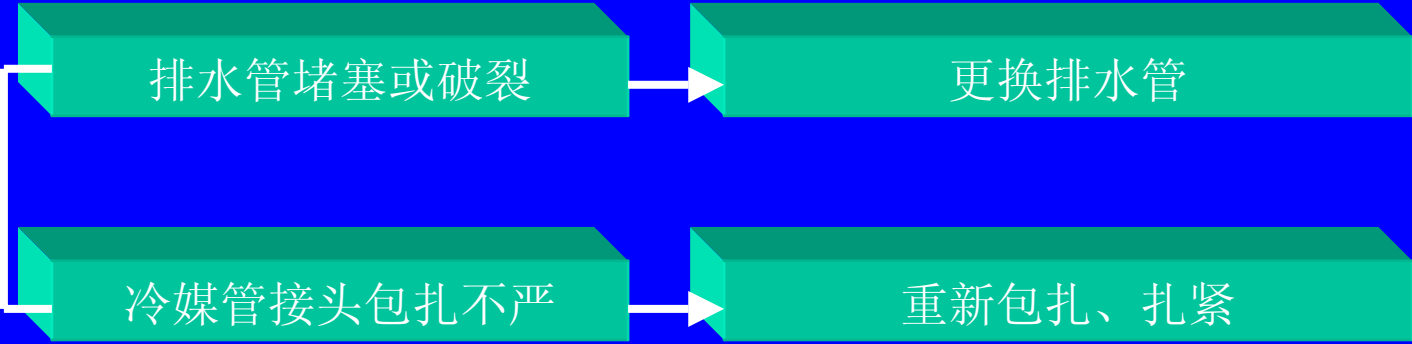
漏水

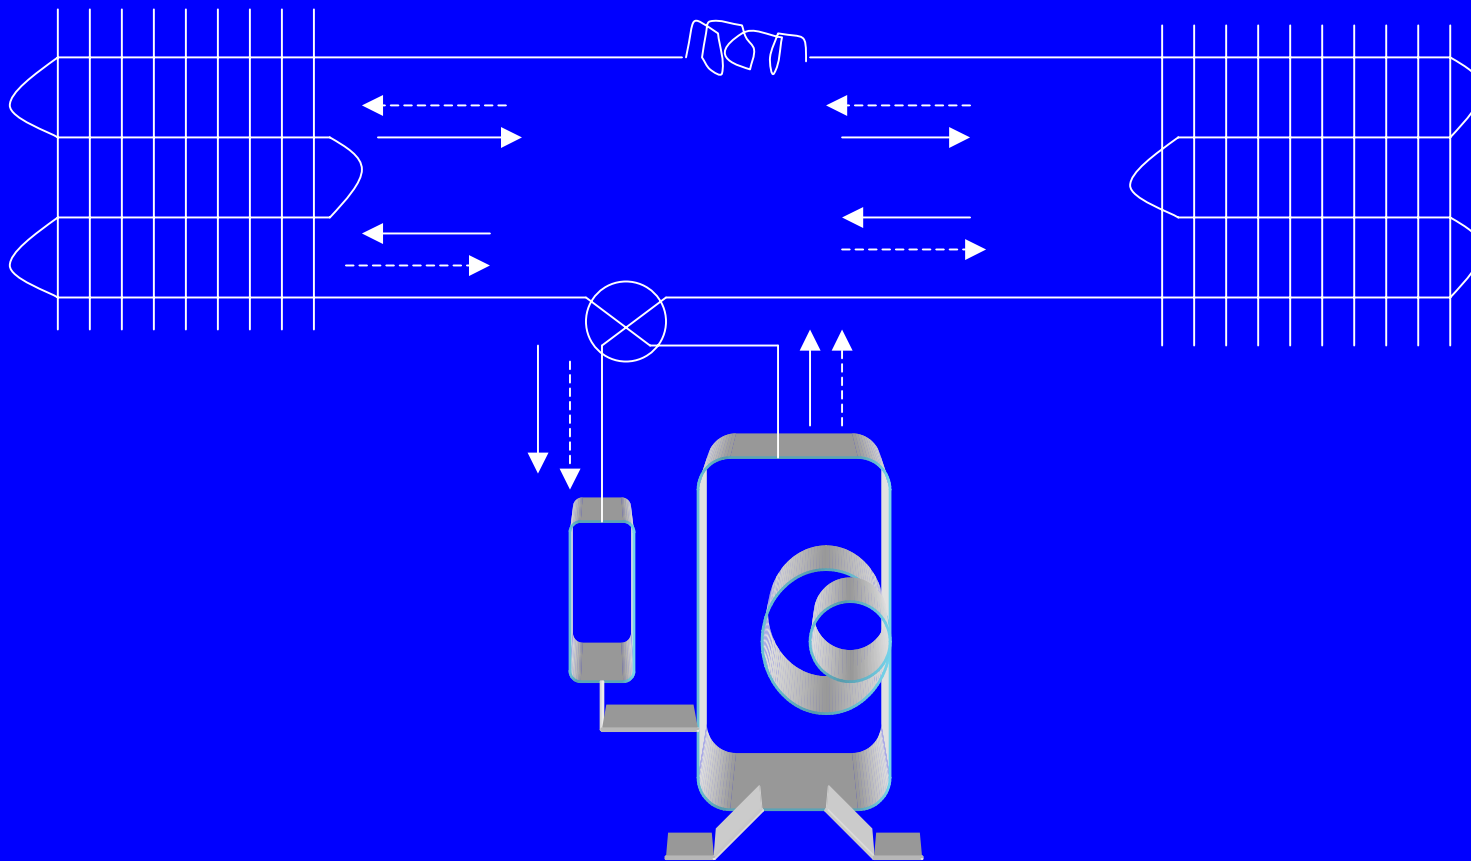
热泵制冷系统循环图

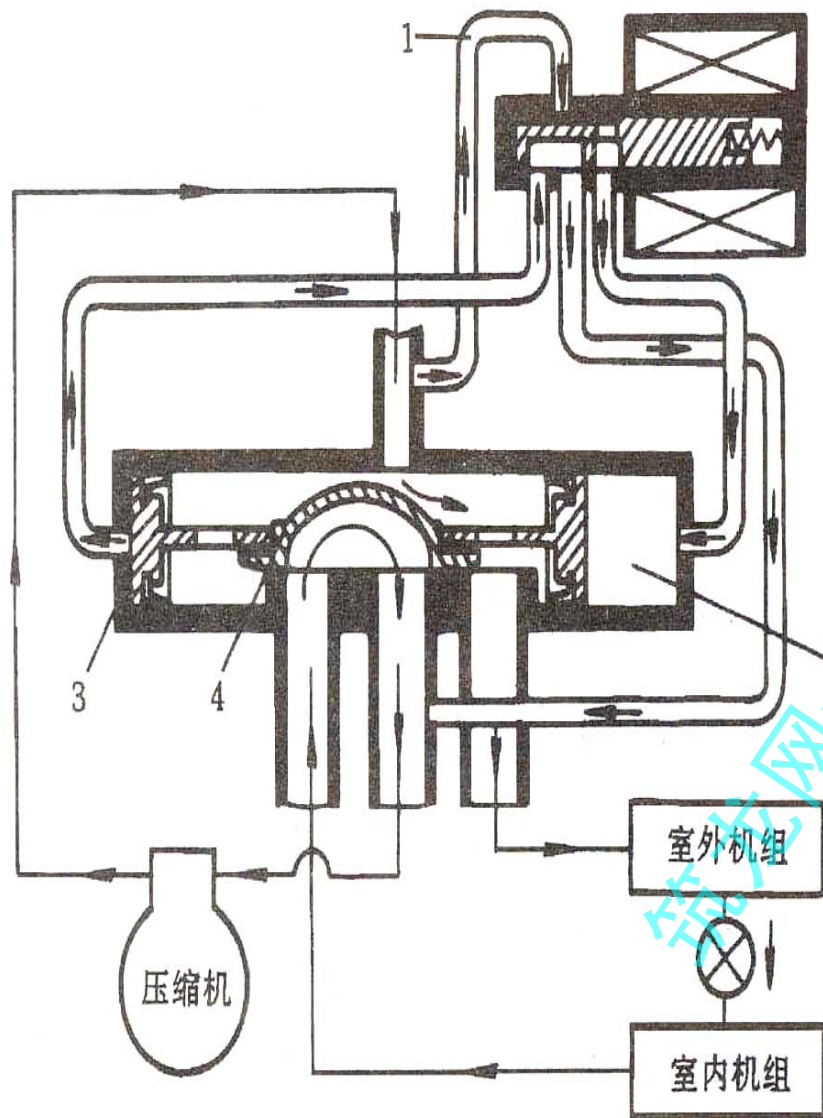
(a) 制冷循环

断电状态

当电磁阀线圈处于断电状态，如图（a），先导滑阀在右侧压缩弹簧驱动下左移，高压气体进入毛细管①后进入右端活塞腔，另一方面，左端活塞腔的气体排出，由于活塞两端存在压差，活塞及主滑阀左移，使排气管(S管)与室外机接管（C管）相通，另两根接管相通，形成制冷循环。

结构：四通阀由三个部分组成：先导阀，主阀和电磁线圈，电磁线圈可以拆卸，先导阀与主阀焊接成一体。

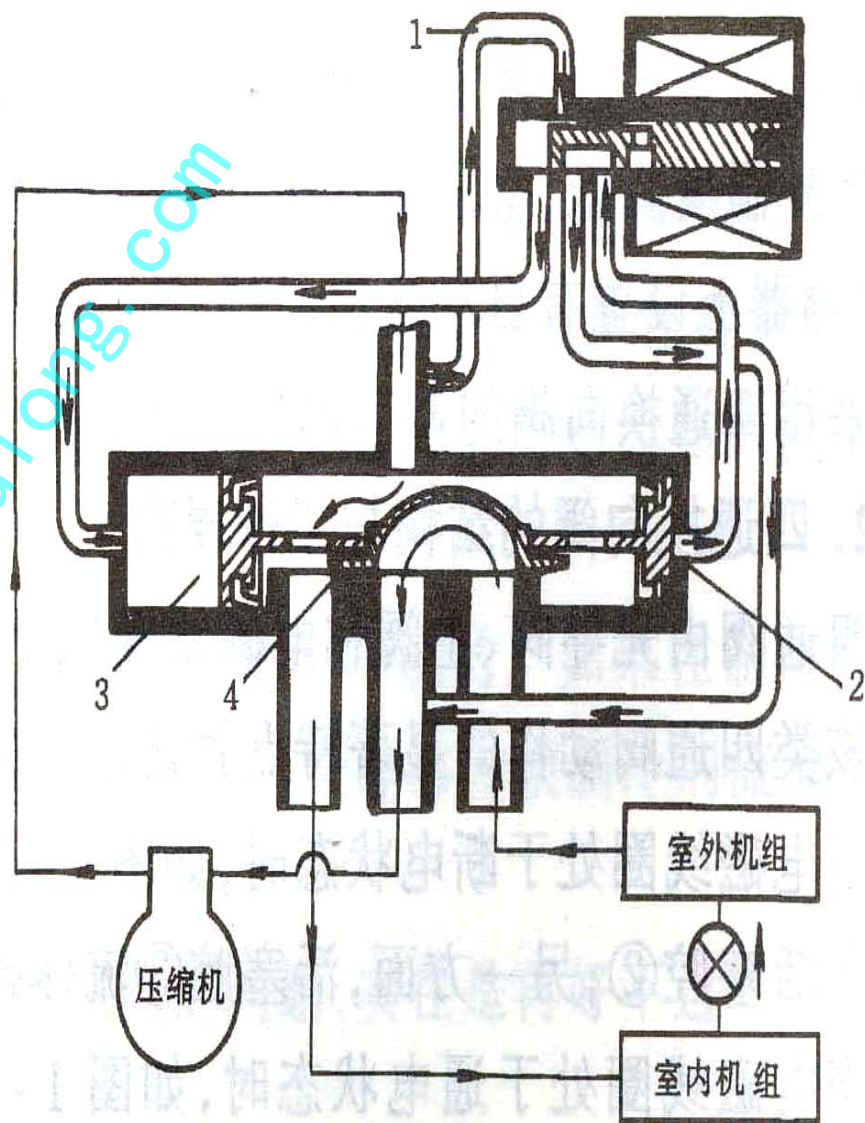
(b) 制热循环

通电状态

当电磁阀线圈处于通电状态，如图（b），先导滑阀在电磁线圈产生的磁力作用下克服压缩弹簧的张力而右移，高压气体进入毛细管①后进入左端活塞腔，另一方面，右端活塞腔的气体排出，由于活塞两端存在压差，活塞及主滑阀右移，使排气管(S管)与室内机接管（E管）相通，另两根接管相通，形成制热循环。

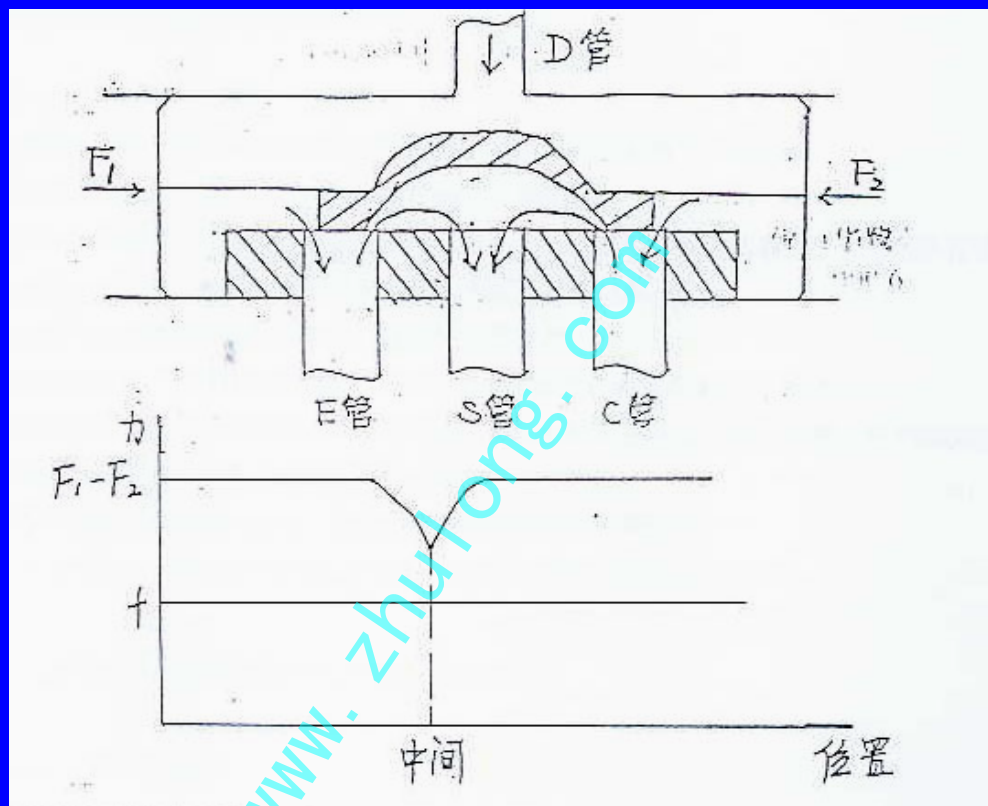
### 1、中间位置

由四通阀结构不难发现，当主滑阀处于中间位置状态时，如上图所示，E、S、C三条接管相互通气，产生中间流量，此时，压缩机高压管内的冷媒可以直接流回低压管。设计中间流量的目的是当主滑阀处在中间位置时，能起到卸压的作用，使系统免受高压破坏。

四通换向的基本条件是活塞两端的压力差（ $F_1 - F_2$ ）必须大于摩擦阻力 $f$ ，否则，四通阀将不会换向。换向所需的最低动作压力差是靠系统流量来保证的（如上图所示）。当左右活塞腔的压力差大于摩擦阻力 $f$ 时，四通阀换向开始，当主滑阀运动到中间位置时，四通阀的E、S、C三条接管相互导通，压缩机排出的冷媒从四通阀D接管直接经E、C接管流向S接管（压缩机回气口），使压力差快速降低，形成瞬时串气状态（中间流量状态）。

此时，若压缩机的排气流量远大于四通阀的中间流量，便可以建立足够大的换向压力差而使四通阀换向到位；反过来，若压缩机的排气量小于四通阀的中间流量，则四通阀换向所需的最低动作压力差便不能建立，即 $F_1 - F_2 < f$ ，四通阀不能继续换向而停在中间位置，形成串气。

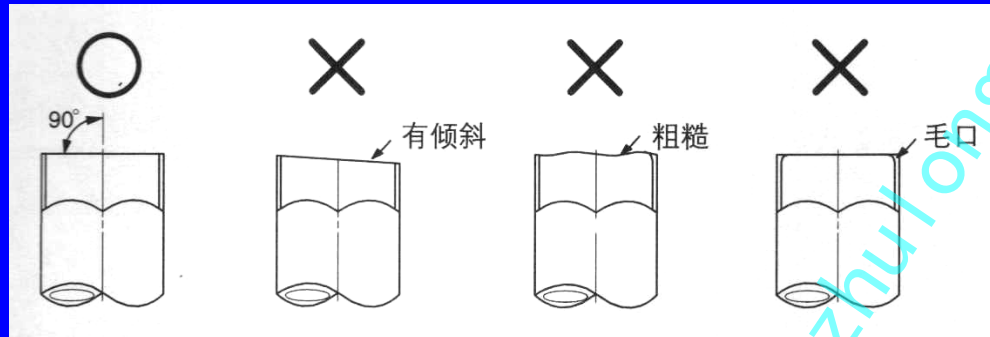
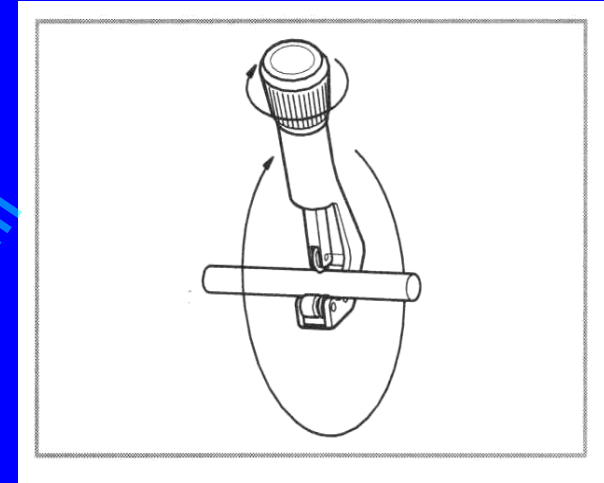
- 必要的工具(割刀, 铰刀, 扩口器, 管架)。
- 正确与错误的切割如下图所示

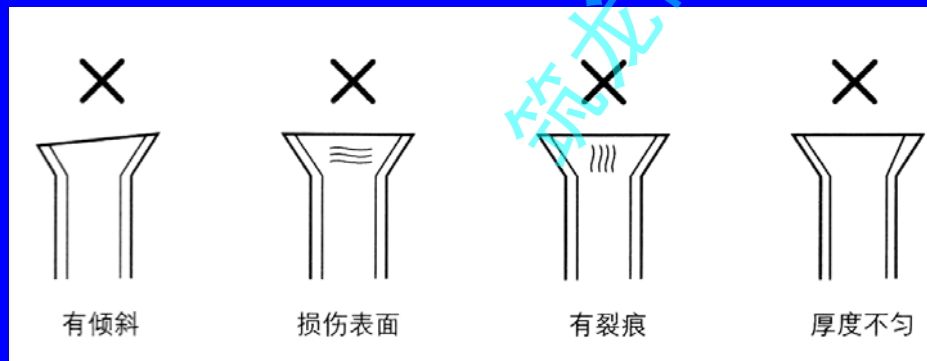
- 检查扩口是否正确

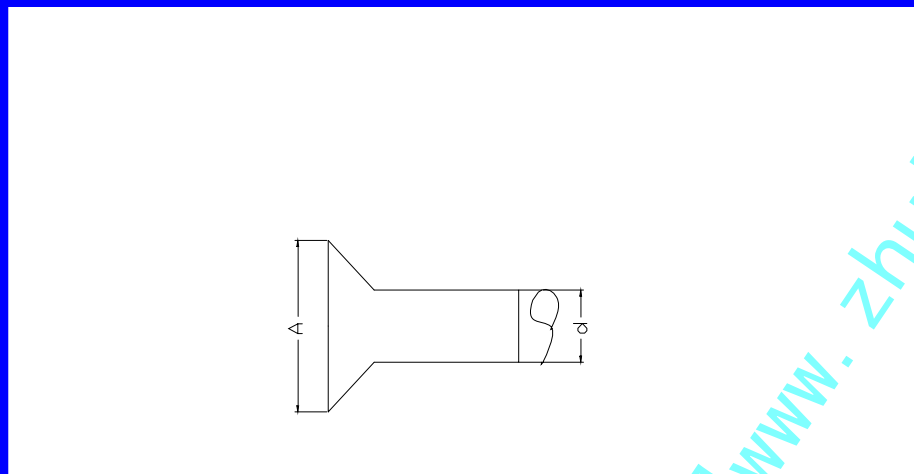
- A) 切割管子应用管道切割器（小心防止铜末进入管内）。
- B) 使用扩口工具并使喇叭口尺寸保持如下：

标称直径	管子外径	管子扩口尺寸A
3/8 <sup>B</sup>	9.53	12.2~12.8
1/2 <sup>B</sup>	12.7	15.6~16.2
5/8 <sup>B</sup>	15.88	18.8~19.4
3/4 <sup>B</sup>	19.05	23.1~23.7

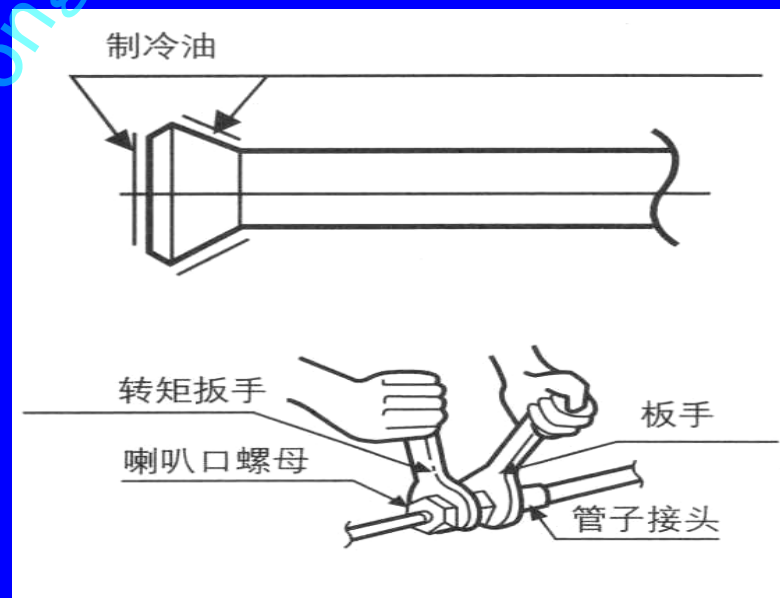
- a) 涂些空调机油在扩口的内外面上（以便扩口螺母光滑地通过，防止管道扭曲）。
- ① 小心去掉毛刺。
  - ② 使用两个扳手以便握住管子。
  - ③ 扩口前扩口螺母应先装上管子。
- 用合适的扭距来上紧扩口螺母。

上紧扩口螺母的标准扭矩  $\pm 10\%$

尺寸	扭矩	
	(Kgf-cm)	(N-cm)
1/4(6.4Φ)	144~176	1420~1720
3/8(9.5Φ)	333~407	3270~3990
1/2(12.7Φ)	504~616	4950~6030
5/8(15.9Φ)	630~770	6180~7540
3/4(19.1Φ)	990~1210	9270~11860

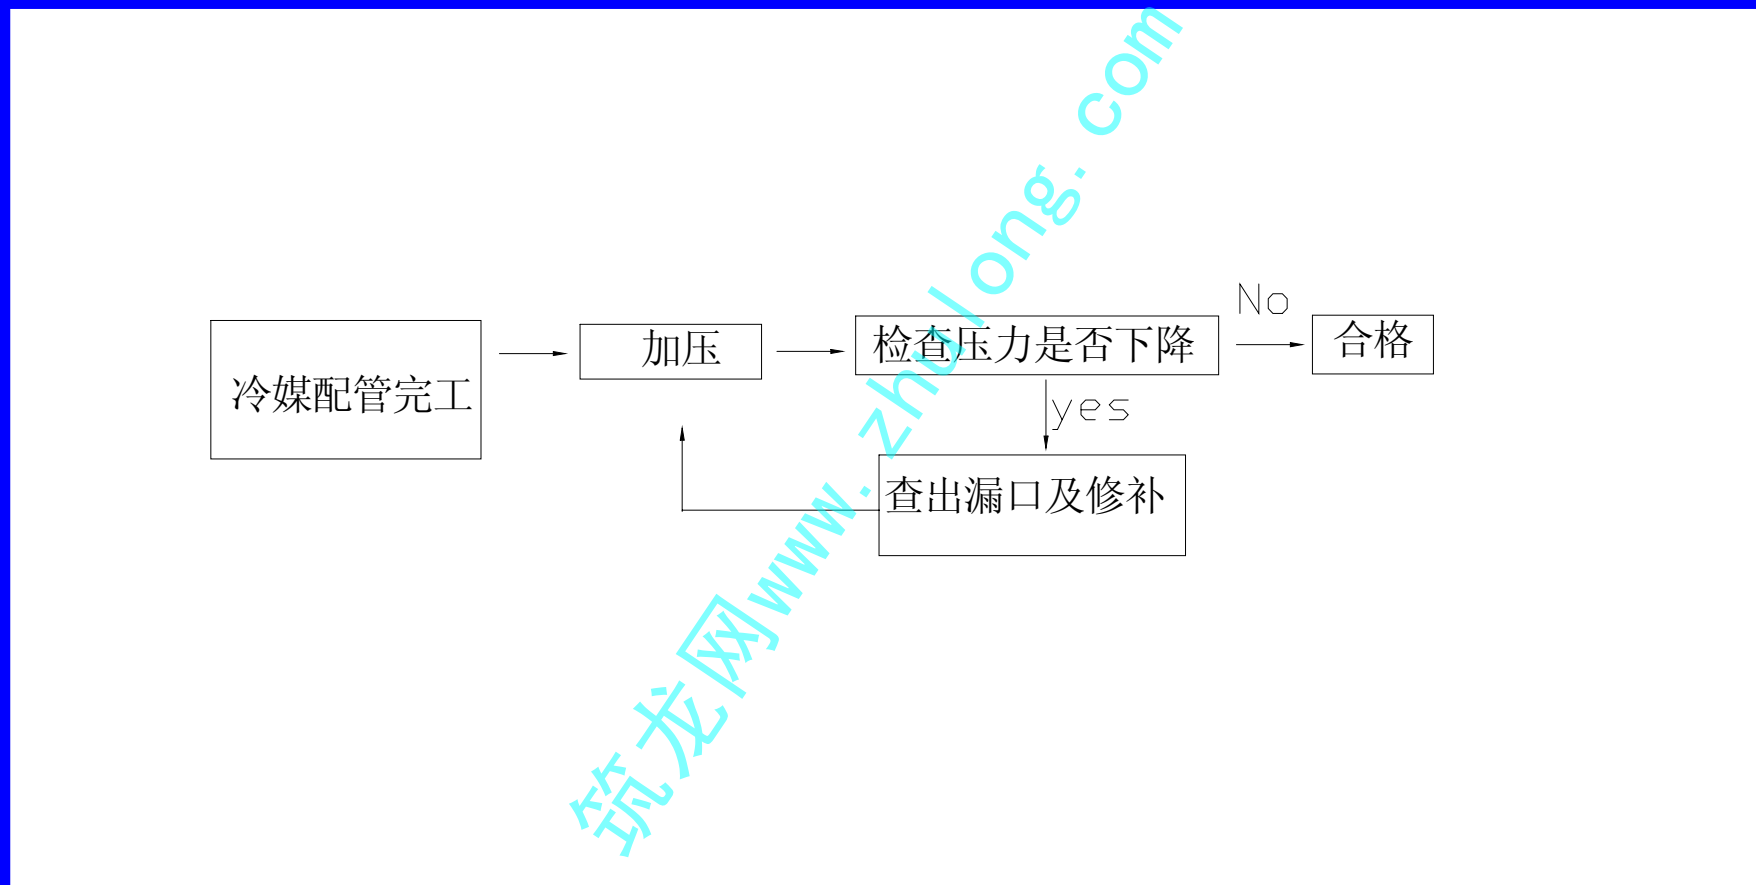
### 操作顺序

a) 按各冷媒系统，对气管及液管两者渐渐加压试验（必须使用氮气作试验）。

● 第一阶段3.0Kg/cm<sup>2</sup>加压3分钟以上

● 第二阶段15.0Kg/cm<sup>2</sup>加压3分钟以上

● 第三阶段28.0Kg/cm<sup>2</sup>加压约24小时

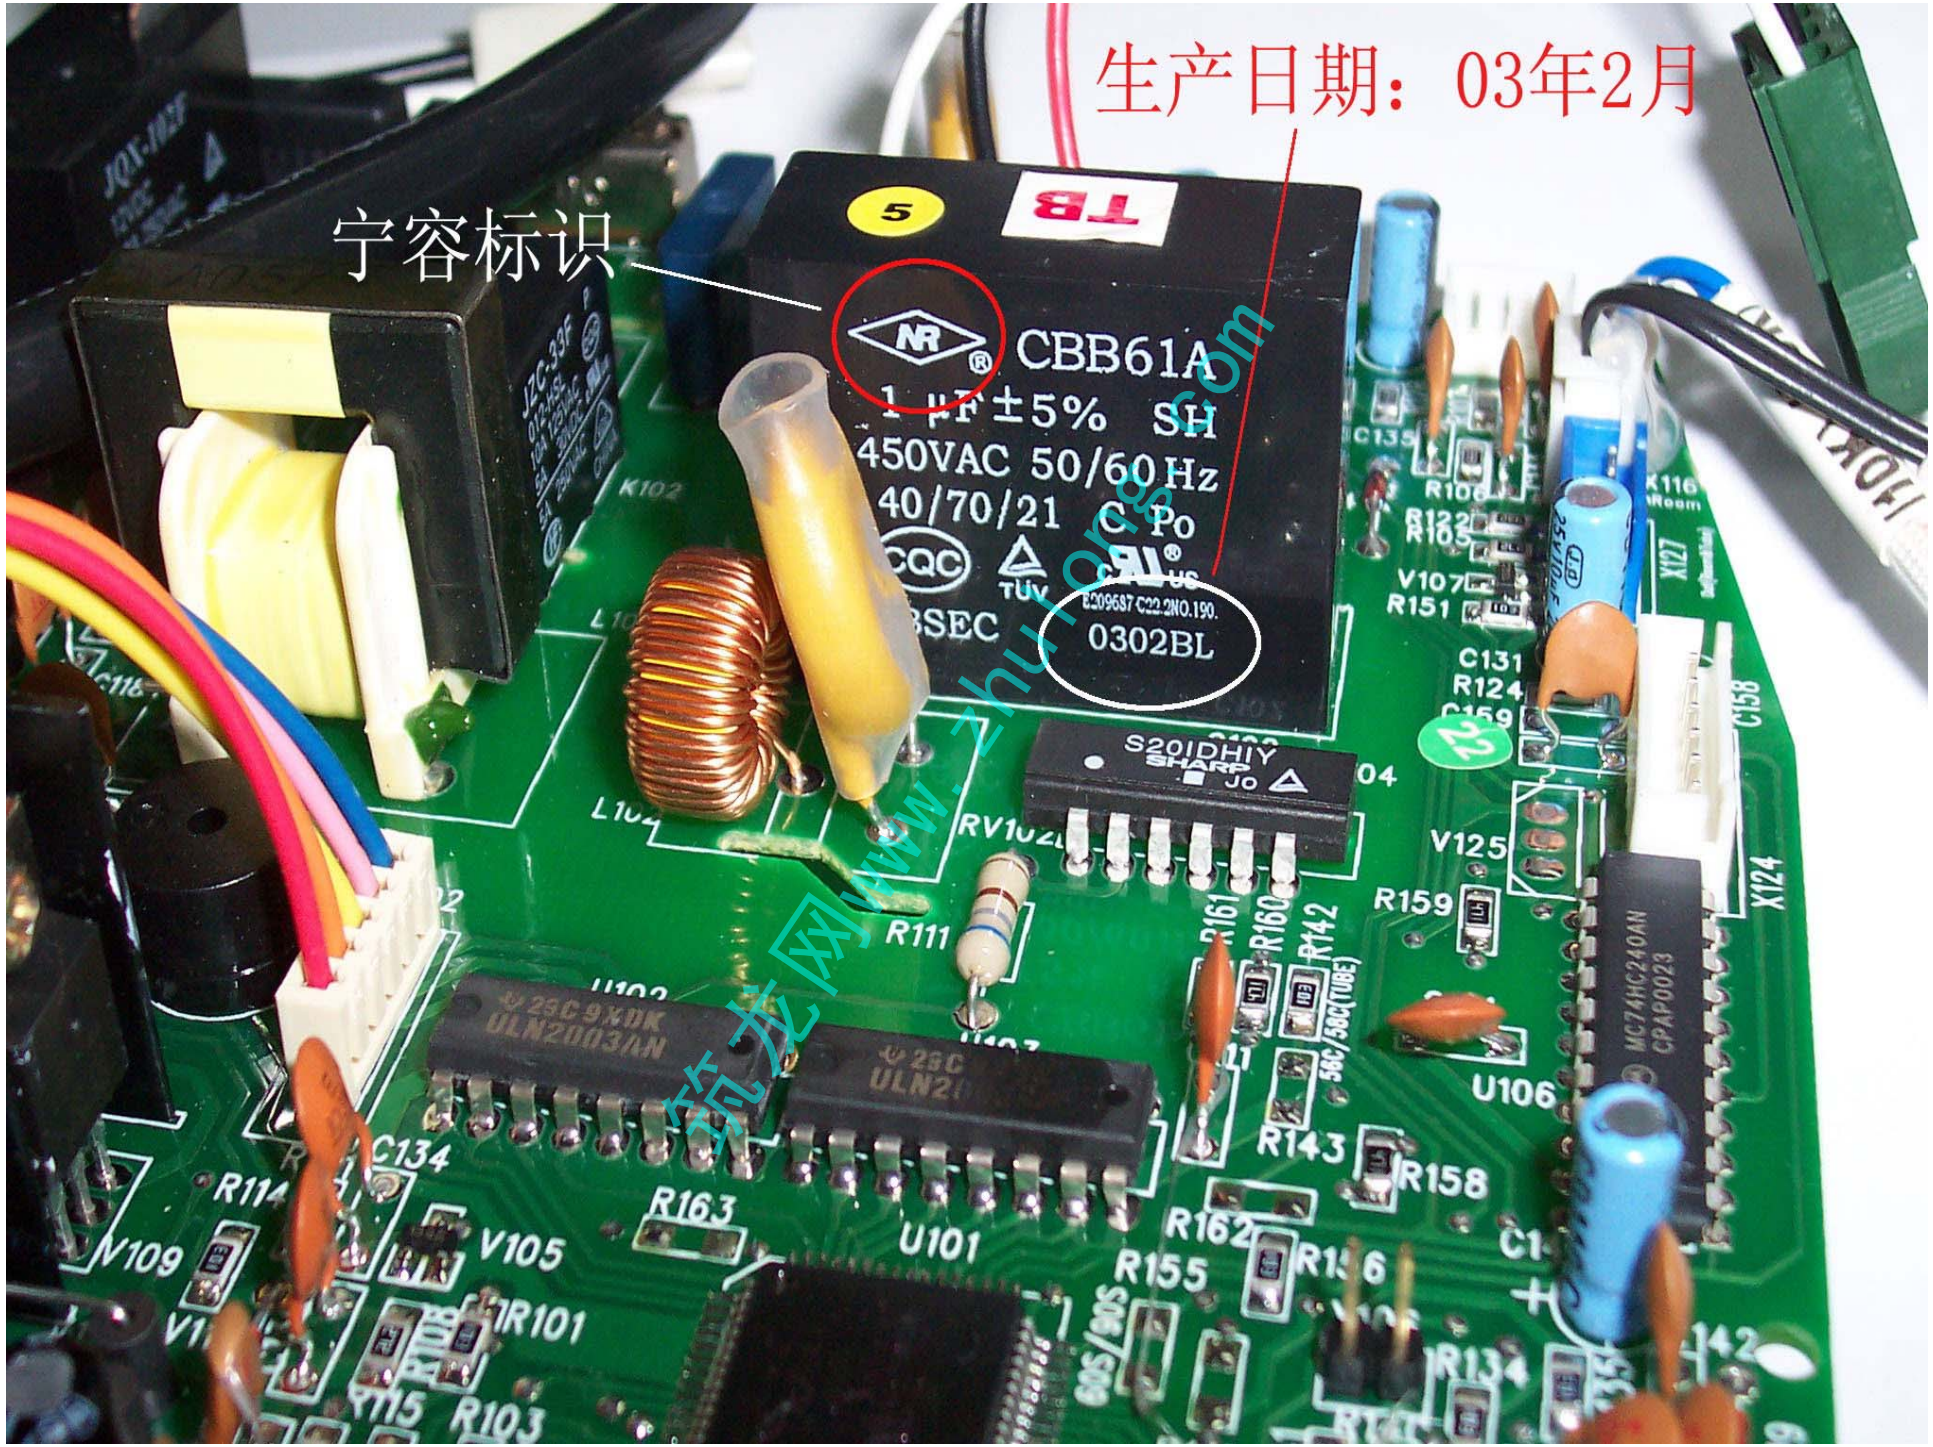
室内电机不运转，以下图所示方法检测。故障原因A、风叶被异物卡死；B、电机连接线接触不良；C、室内机主板损坏；D、电机电容坏E电机本身坏；F、电机绕组断路或短路。

5 TB  
NR<sup>®</sup> CBB61A  
1  $\mu$ F  $\pm$ 5% SH  
450VAC 50/60Hz  
40/70/21 C Po  
CQC TUV  
S209687 C22.2NO.190  
0302BL

宁容厂家商标

厂家出厂编号  
，03表示为2  
003年产品，  
02为2月份。

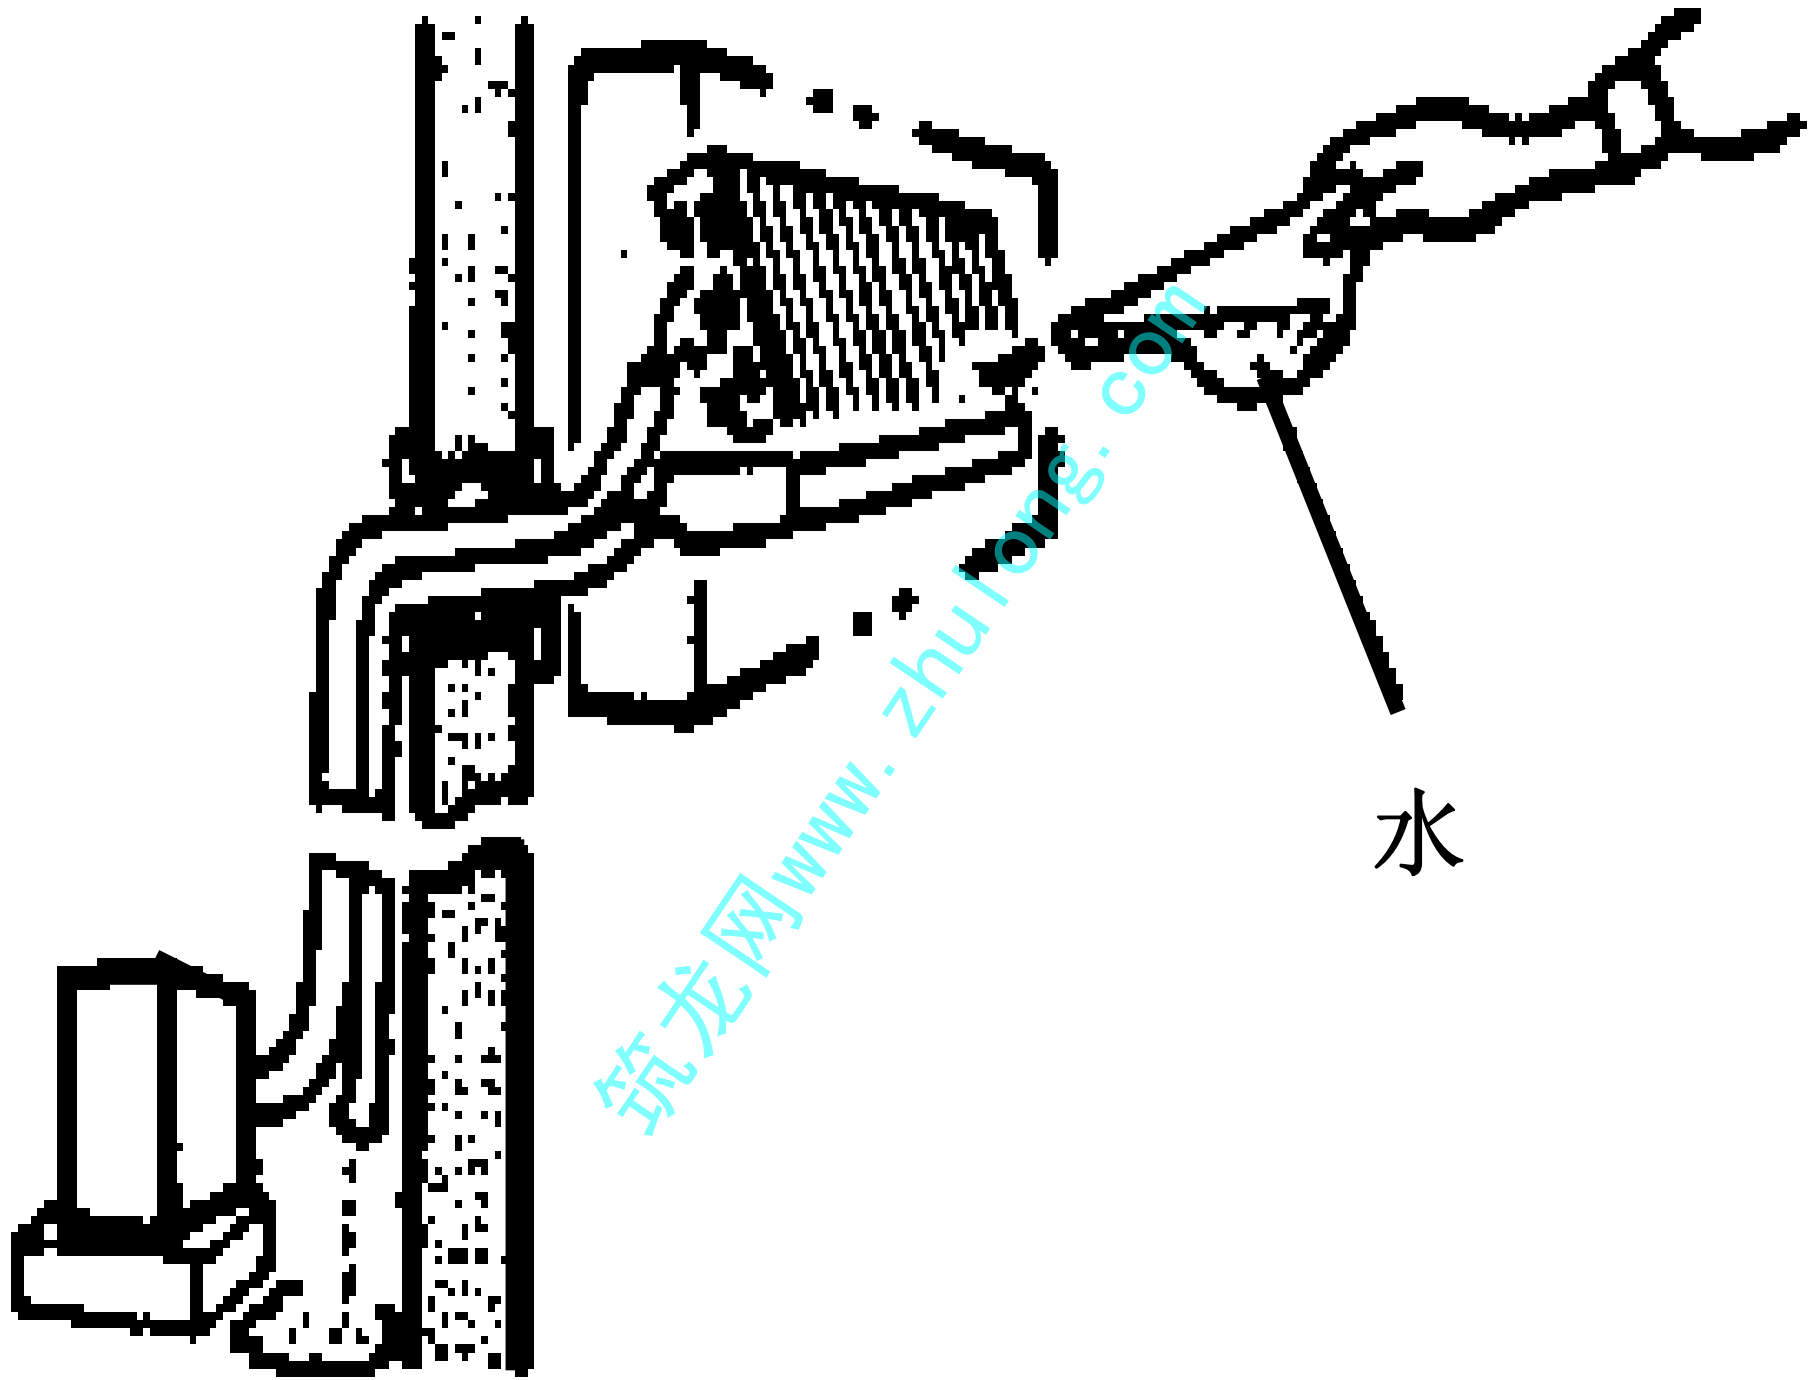
内机安装不平向左倾斜的角度太大会造成此故障.补救的办法是把硬纸壳剪成方块,塞到挂板上的扣槽内,可以适当调整倾斜角度,如此法仍调整不了必须重新固定挂板,将内机安装水平,并做排水试验.方法如下:
