全景影像系统

全景影像系统概述

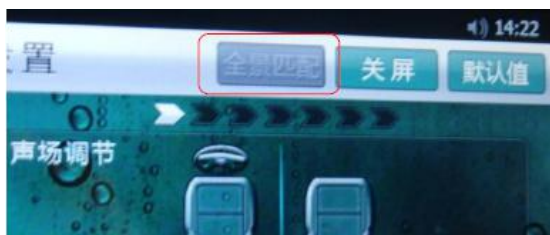
3.需要匹配的车辆，需打开多媒体系统的全景影像匹配功能（长按全景匹配按键 15 秒），并保持车辆不动。

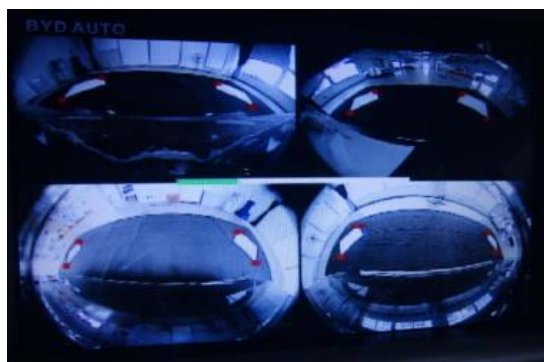
1. 同时显示 4 个摄像头的图像；每个摄像头图像上自动识别出 2 个白色区域的上下 2 个角点(共 4 个角点)，用红色点标出；

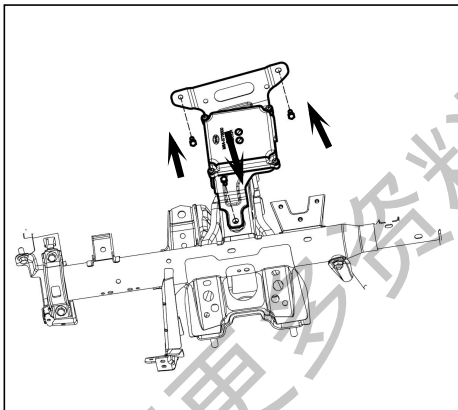
1. 安装全景影像控制器
 - (a) 将 ECU 放在安装位置，卡好限位孔。
 - (b) 安装 3 个固定螺栓。
 - (c) 接回连接器。
