SRS 系统

组件位置

系统概述

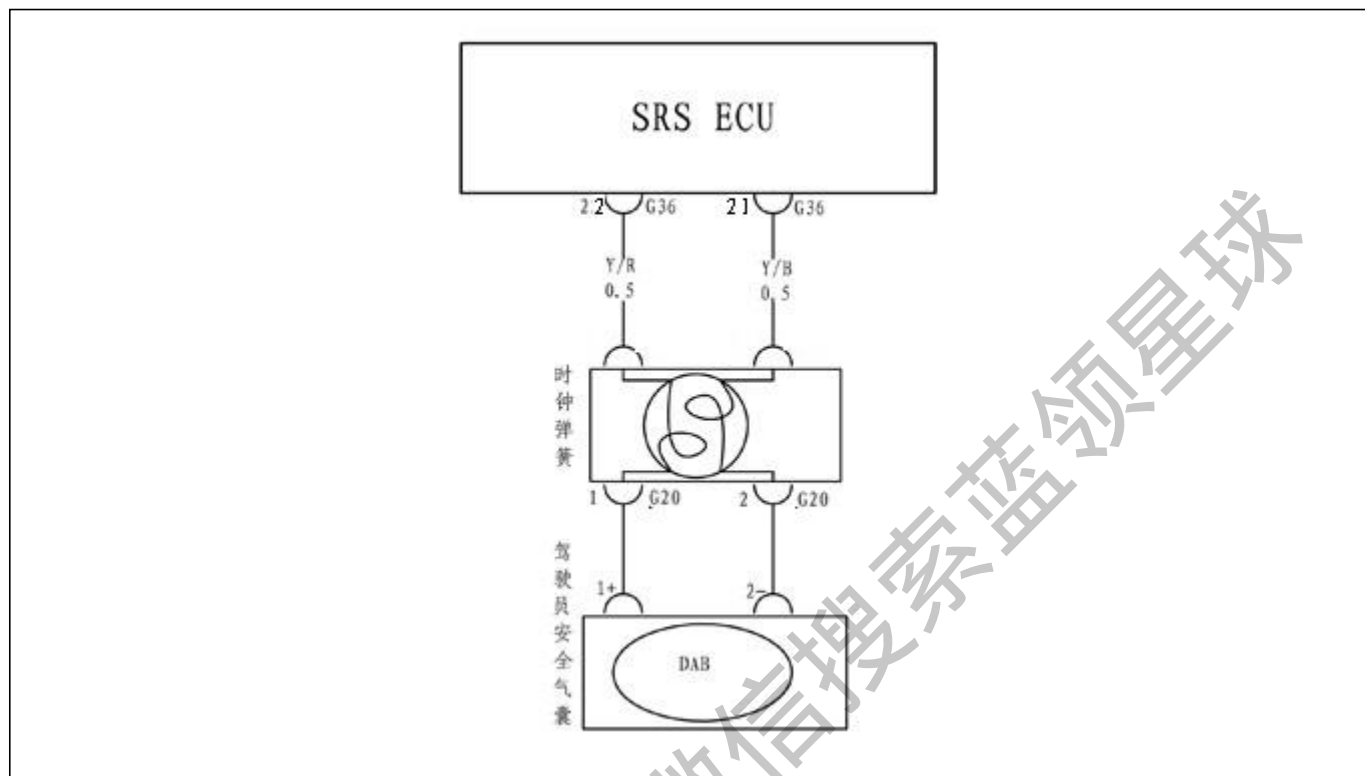
电路图

驾驶员正面安全气囊未连接

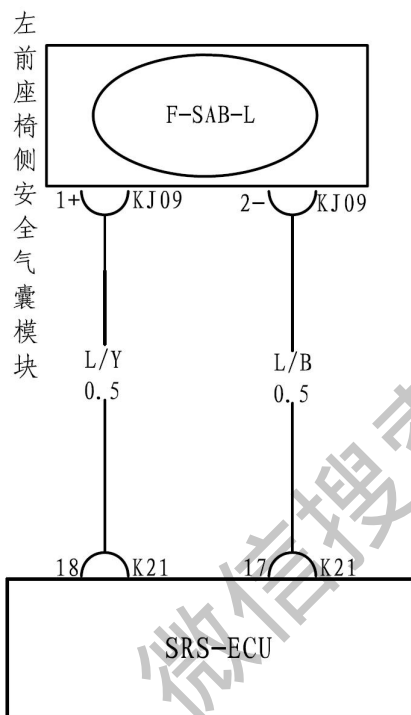
电路图

驾驶员侧面空气囊未连接

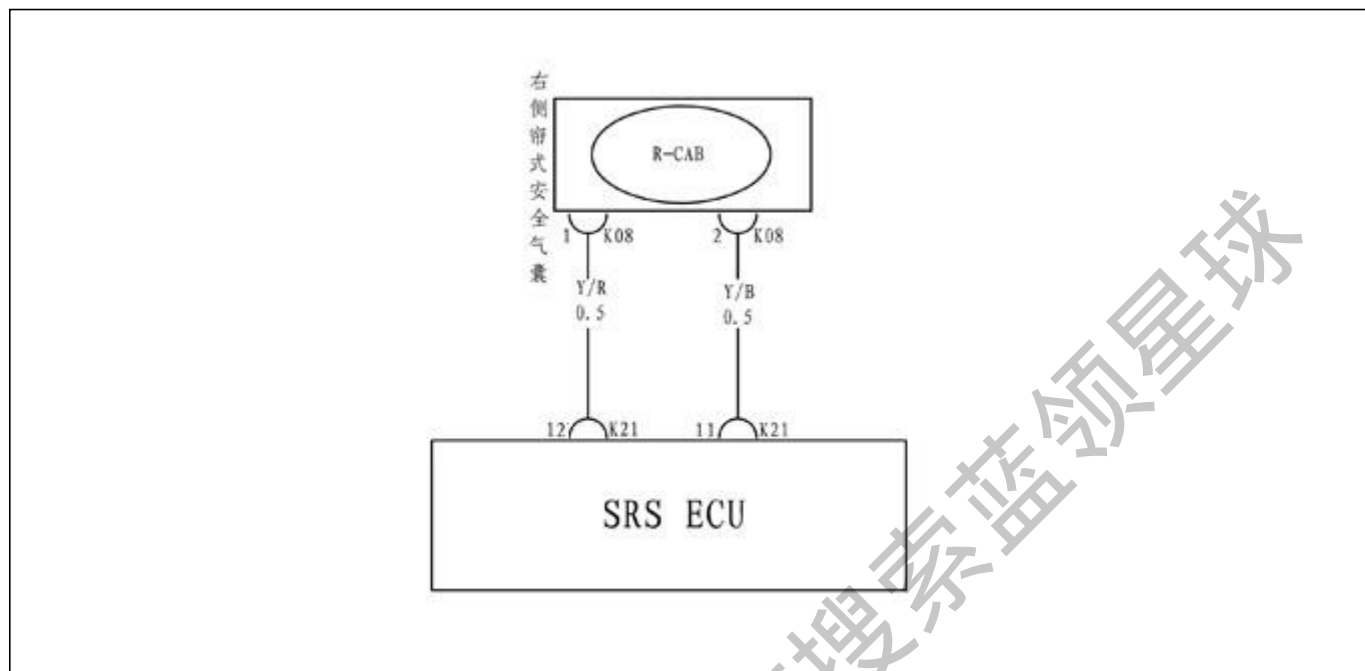
电路图

副驾驶员侧气帘未连接

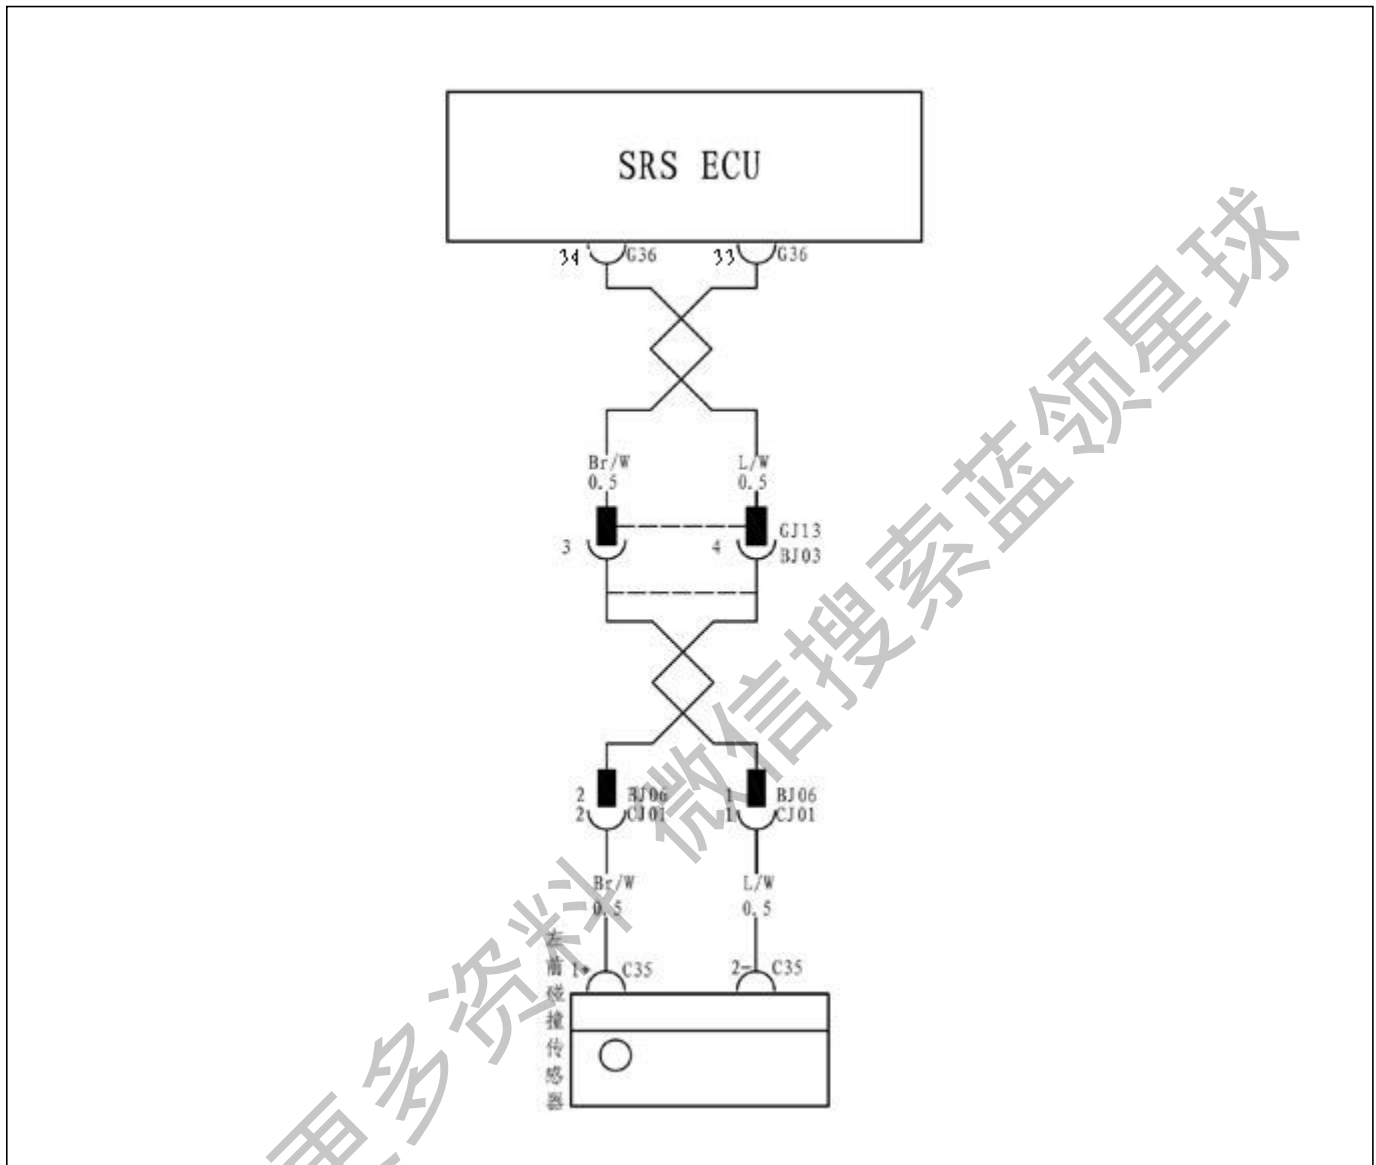
电路图

左前正面碰撞传感器对地短路

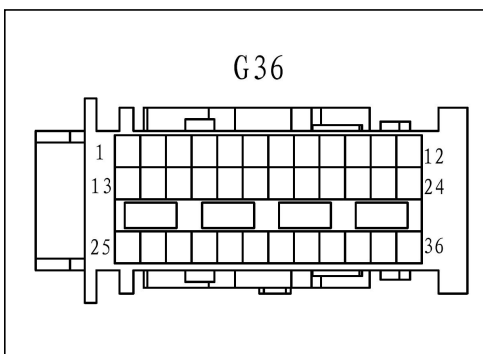
2 检查线束

(a) 断开接插件 G36,测线束对地阻值。

连接端子	线色	测量条件	正常值
G36-33-车身地	L/W	始终	1MΩ以上
G36-34-车身地	Br/W	始终	1MΩ以上

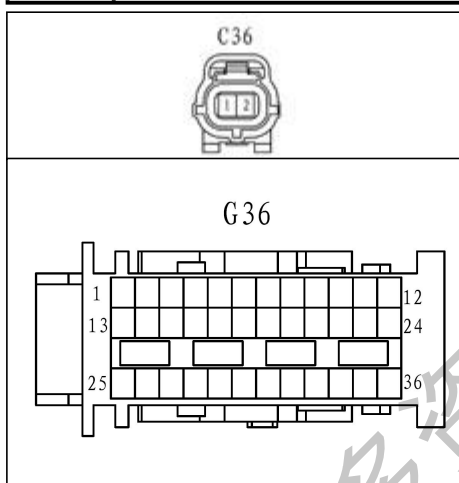
3 检查线束

- (a) 在进行下面检查之前，目测线束是否有比较严重的磨损（外侧的波纹管被磨坏），如果有，出于安全方面考虑，建议更换新的线束。
 (b) 断开线束两端接插件，测线束阻值。

连接端子	线色	测量条件	正常值
G36-31-C36-1	P	始终	小于 1Ω
G36-32-C36-2	G/B	始终	小于 1Ω

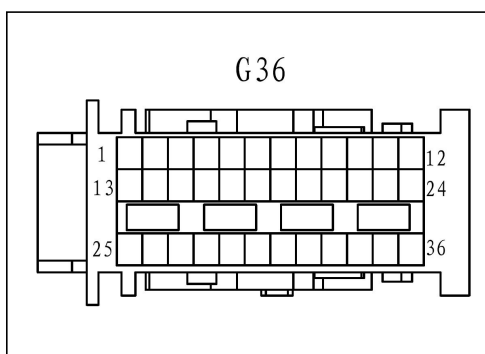
2 检查线束

(a) 断开接插件 G36,测线束对地阻值。

连接端子	线色	测量条件	正常值
G36-31-车身地	P	始终	1MΩ以上
G36-32-车身地	G/B	始终	1MΩ以上

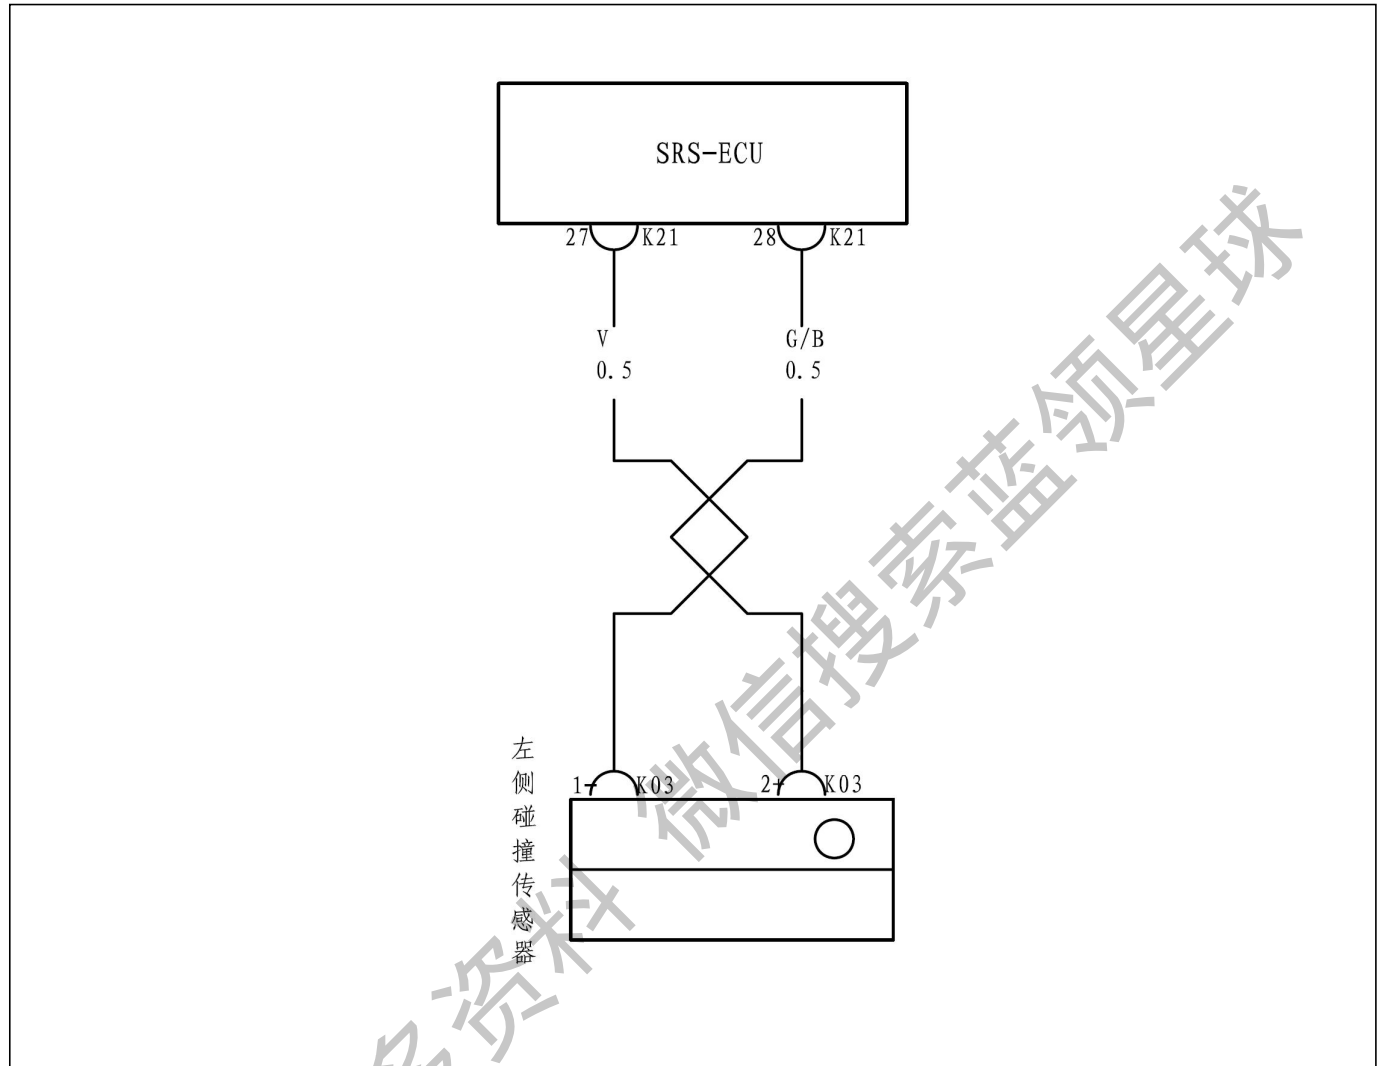
电路图

左侧面碰撞传感器未连接

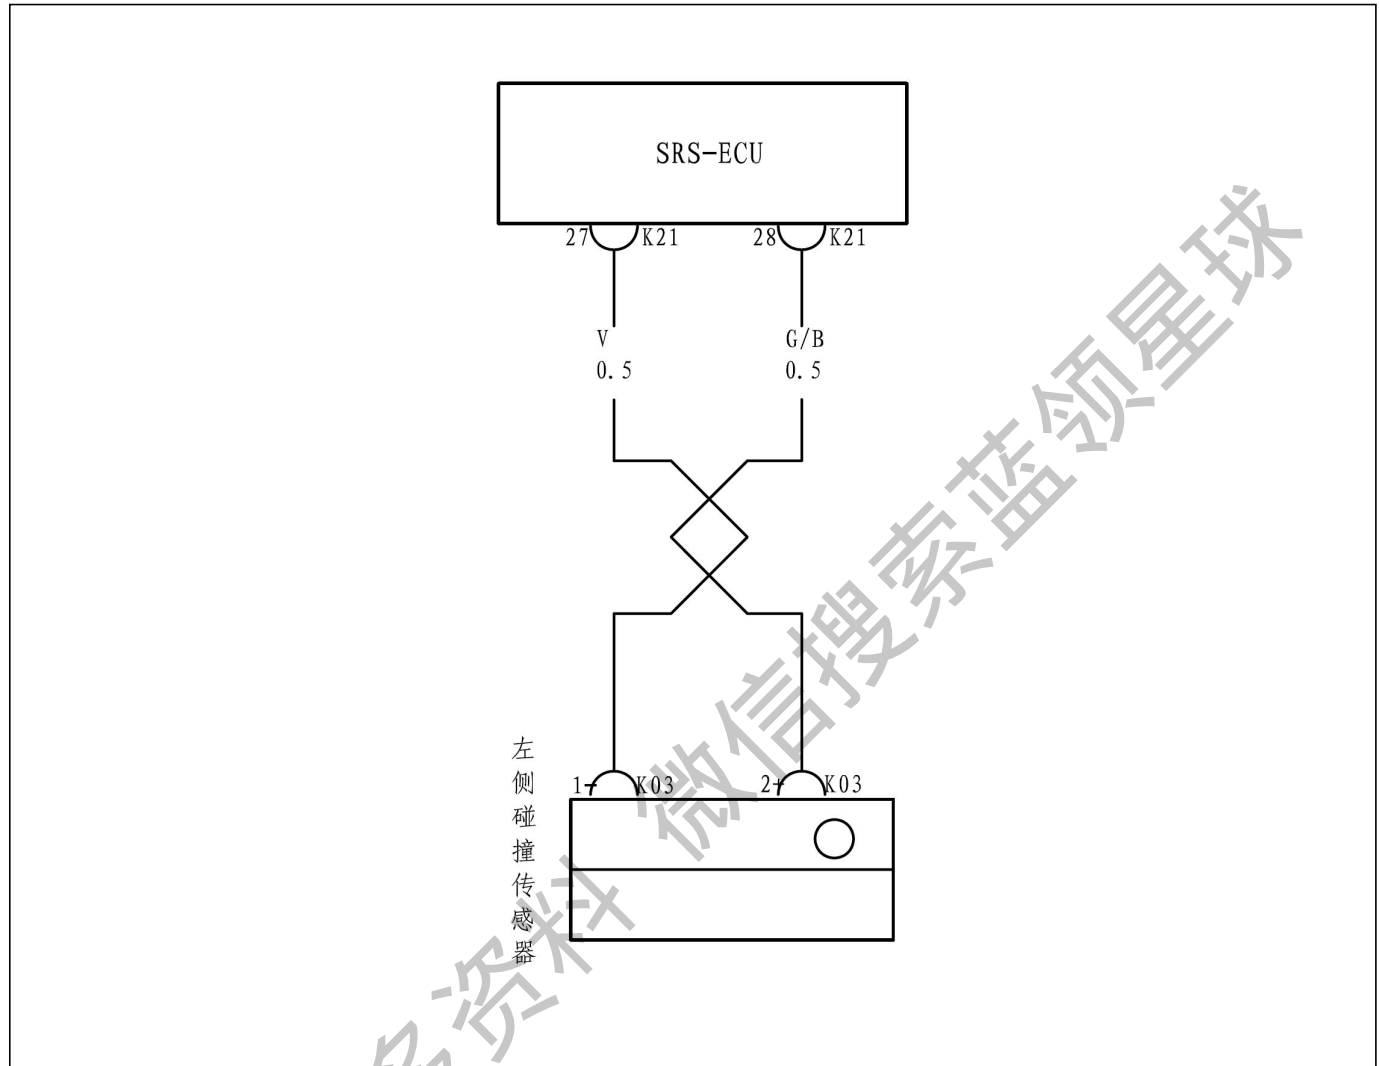
电路图

左侧面碰撞传感器对地短路

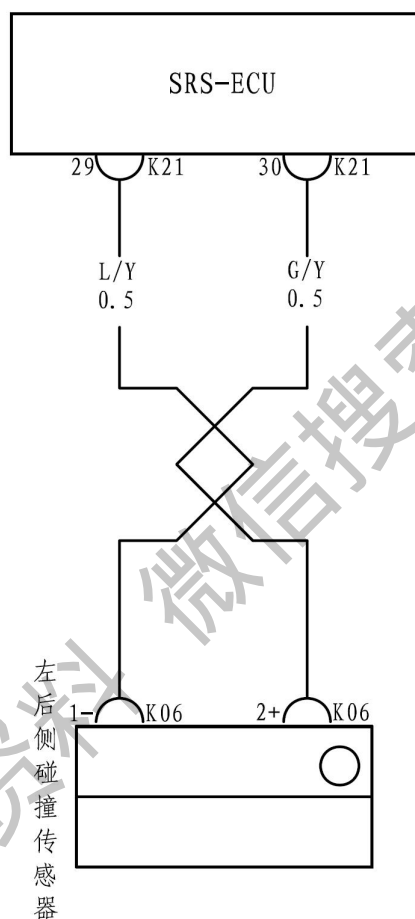
电路图

左后侧面碰撞传感器未连接

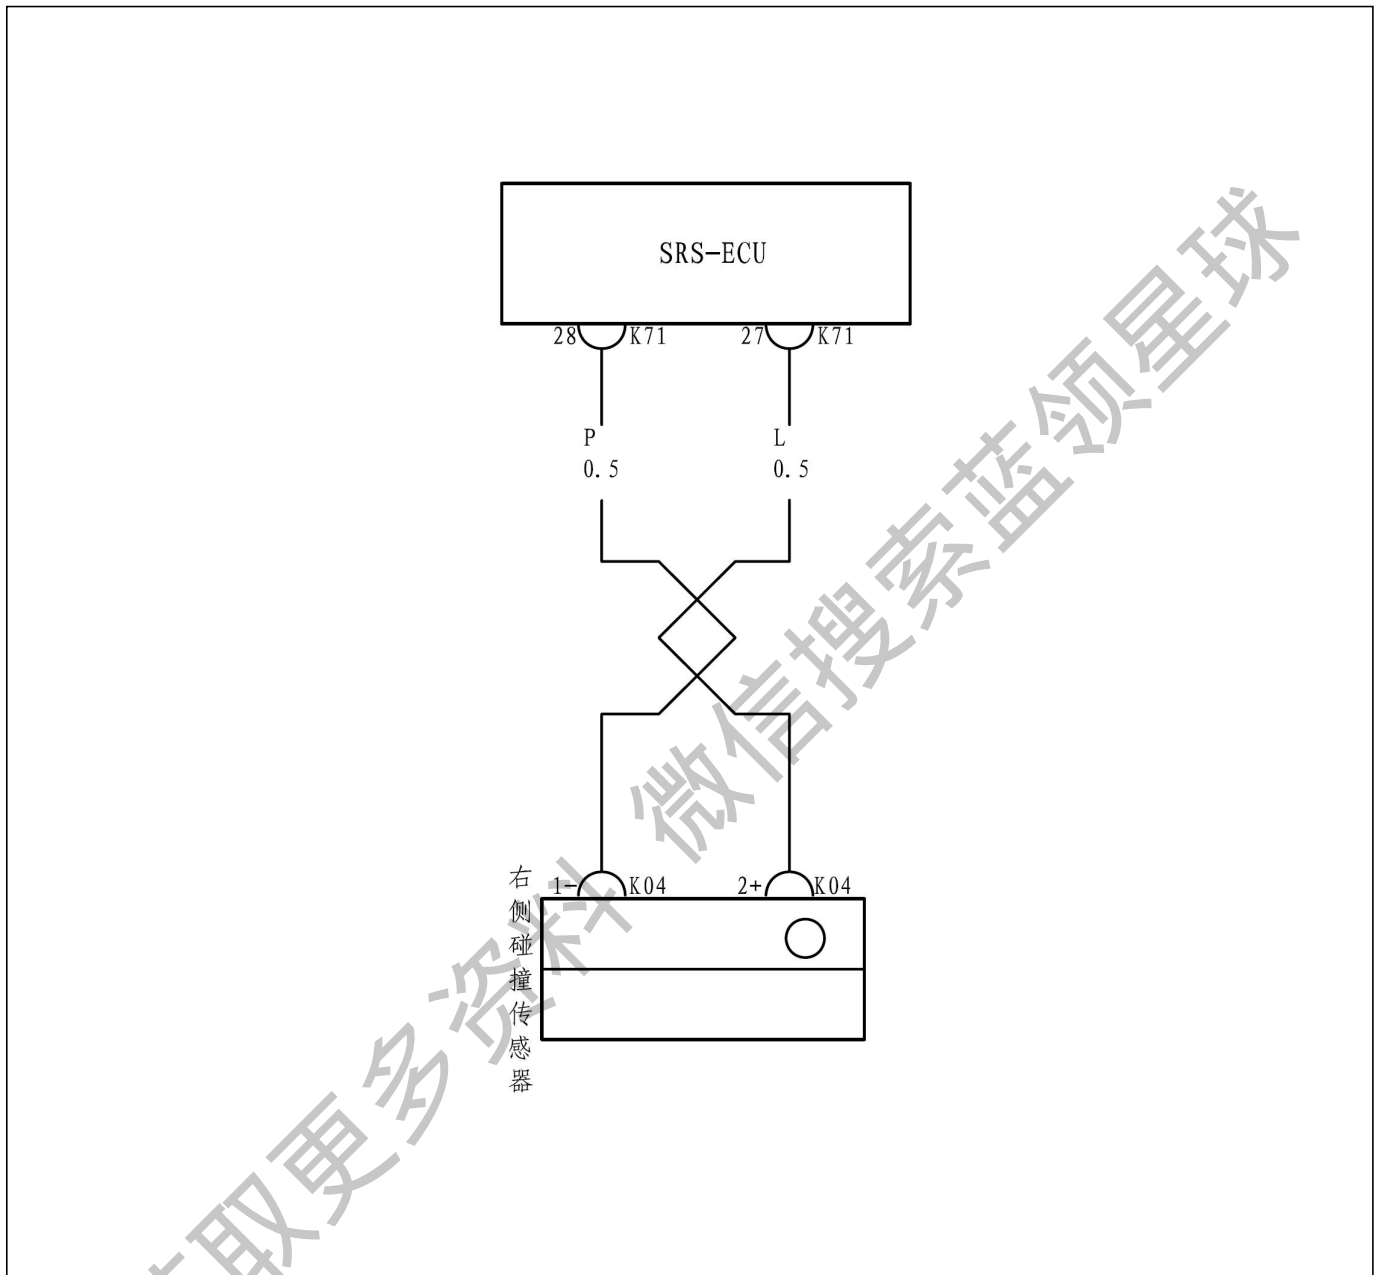
电路图

右侧面碰撞传感器未连接

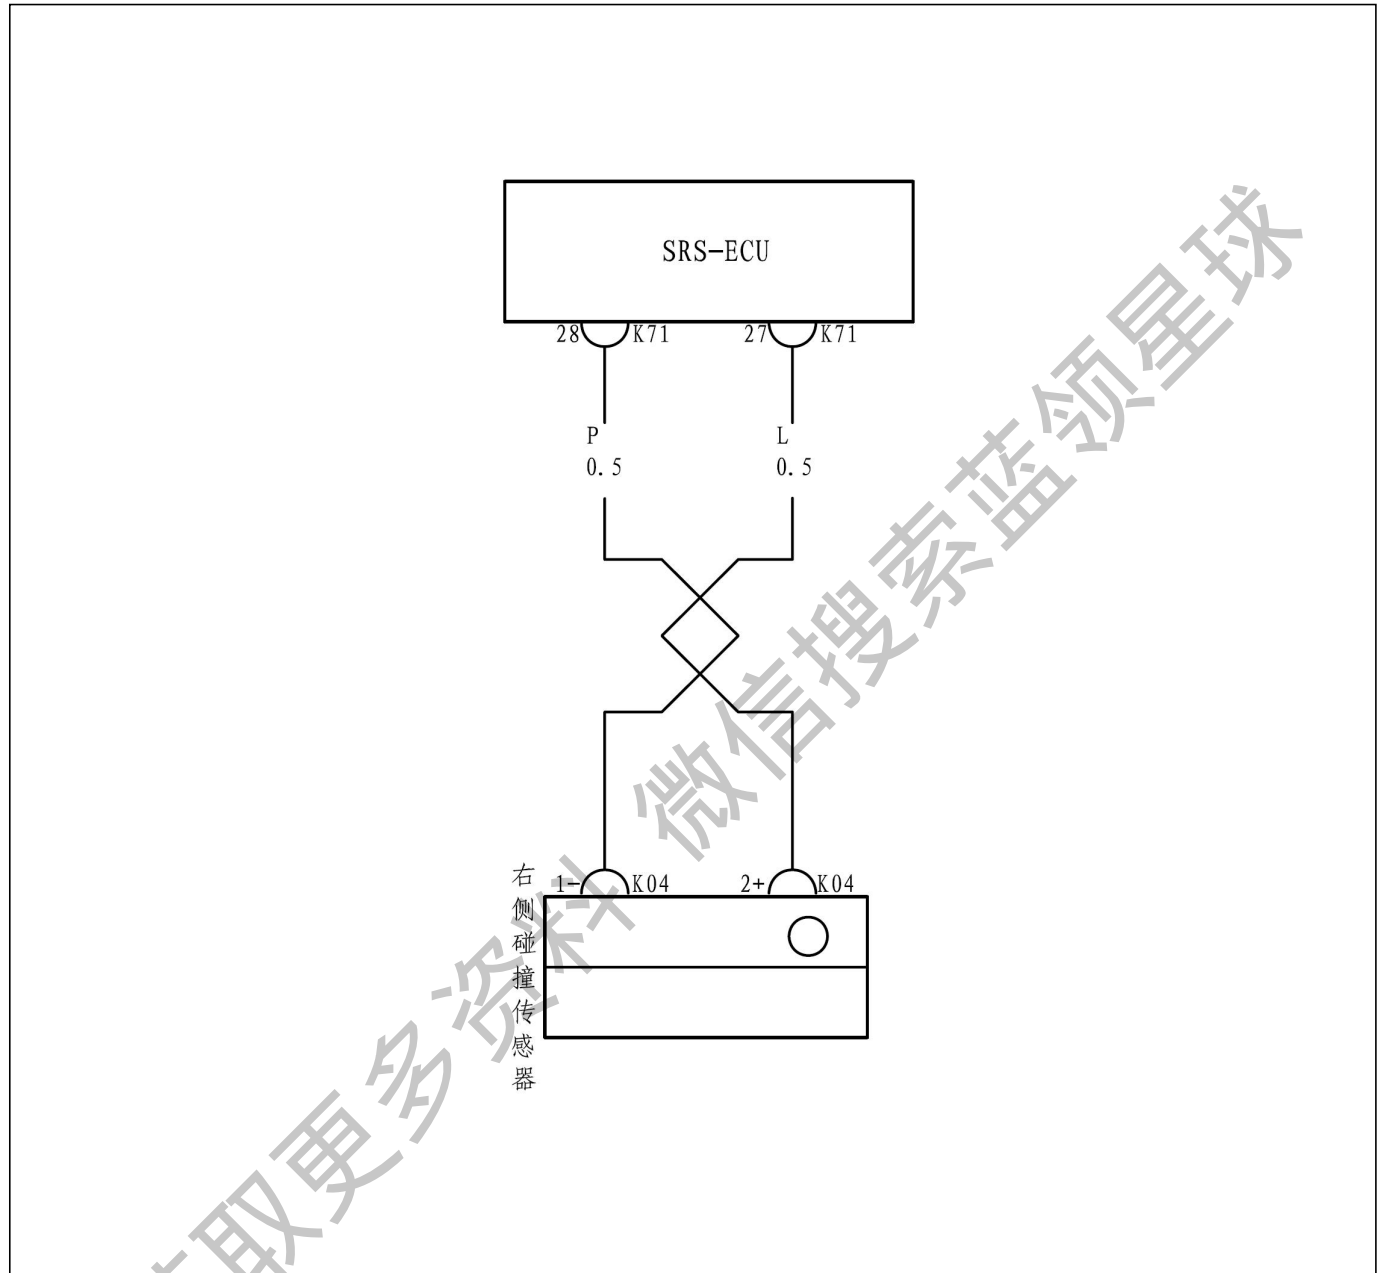
电路图

右侧面碰撞传感器对地短路

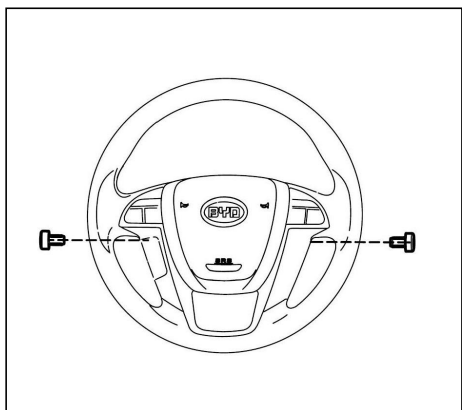
1. 断开蓄电池负极。
2. 拆卸驾驶员侧空气囊
 - (a) 移除转向盘下左右两个装饰盖。
 - (b) 用内六角扳手拧松两个固定螺钉，螺钉不取出，图示螺钉位置。

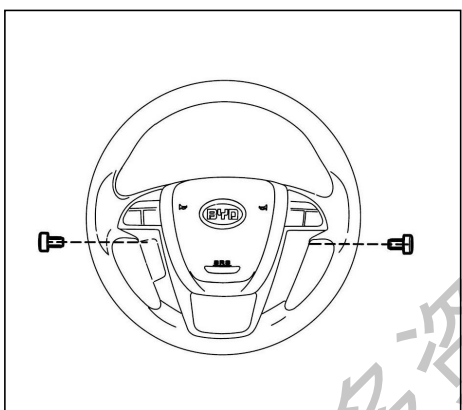
1. 安装驾驶员侧空气囊
 - (a) 接好空气囊连接器及电喇叭连接器。
 - (b) 将空气囊置于安装位置，用内六角扳手拧紧两个固定螺钉。

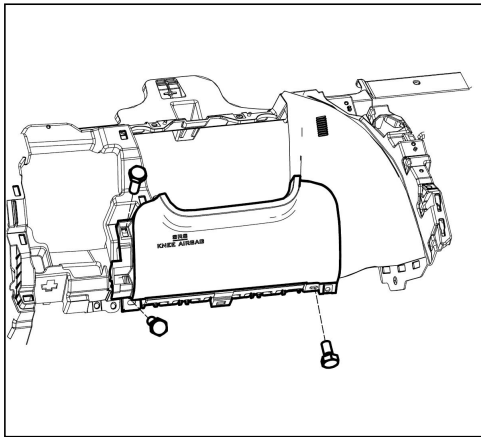
- (a) 将空气囊从仪表板下本体外侧推入安装位置，注意配合卡扣。
- (b) 连接连接器。
- (c) 安装三个固定螺栓。
