# SRS 系统

### 组件位置

## 系统概述

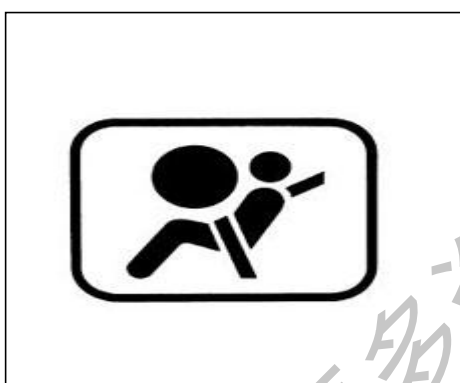
驾驶员空气囊标志铸压在方向盘中间的装饰盖上，而乘客空气囊标志铸压在杂物箱上方仪表板上。配有空气囊系统的车辆也可由组合仪表空气囊故障指示灯来识别（如左图），每次将电源上到 ON 档电作为系统自检，组合仪表的空气囊故障指示灯点亮约 5 秒钟。

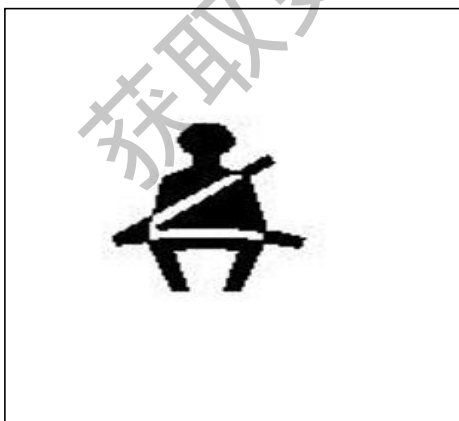
空气囊系统由下列主要部件组成：

1. 前碰传感器
2. SRS ECU
3. SRS 警告灯
4. 时钟弹簧
5. 驾驶员空气囊模块（空气囊充气装置）
6. 侧碰传感器
7. 前排座椅侧空气囊模块（装有时）
8. 帘式空气囊模块（装有时）
9. 前排乘员空气囊模块（空气囊充气装置）
10. 安全带报警传感器（装有时）
11. 后排座椅侧空气囊模块（装有时）
12. 驾驶员膝部空气囊模块（装有时）
13. 前排乘员膝部空气囊模块（装有时）
14. 后碰撞传感器

●空气囊 ECU 安装在汽车中轴线，在中控面板下方的位置，如果由于碰撞而造成蓄电池电压过低或电源断开，此时空气囊 ECU 仍可持续工作 100ms 以上。

●驾驶员空气囊(DAB)安装在转向盘中央饰盖内，不可分解，DAB 包括气体发生器、气袋、饰盖以及支架等辅件。DAB 的功用是接收来自空气囊 ECU 的点火信号，引燃气体发生器，产生大量气体，给气袋充气，形成气垫，保护乘员。

●时钟弹簧安装在组合开关之上，时钟弹簧由螺旋形电缆、转子、壳体、线束及辅助结构件等组成。转动转向盘时，转子与转向盘形成一个整体旋转，有足够长度的螺旋形电缆螺旋状盘绕在壳体内，因此当转子由中间位置顺/逆时针两个方向各转

2.5 圈时，也不会影响导线的可靠连接。

●前排乘员安全气囊(PAB)安装在仪表板杂物盒上方，PAB 的组成和功用与 DAB 相同。

●左前碰传感器安装在前舱左纵梁内侧，右前碰传感器安装在前舱右纵梁内侧。前碰传感器的功用是将碰撞信号传给安全气囊 ECU，作为 ECU 判断是否需要发出点火信号碰撞解锁信号的依据。

●左/右后碰撞传感器安装于后纵梁两侧靠近后保险杠位置，中后碰撞传感器安装于后侧围板中间。后碰撞传感器的功用与前碰撞传感器相同，是将碰撞信号传给安全气囊 ECU，作为 ECU 判断是否需要发出点火信号碰撞解锁信号的依据。

●安全气囊线束用于连接安全气囊 ECU、DAB、PAB、SAB、CAB、时钟弹簧和仪表板线束等。安全气囊线束包括安全气囊模块驱动线路、警告灯线路、碰撞解锁线路和整车通讯总线等，安全气囊线束的功用是在安全气囊 ECU 与安全气囊模块、整车之间传达信号，并保证可靠的通讯。安全气囊电路线束可以其黄色电缆或插头来识别。

●安全气囊故障指示灯位于组合仪表上，当安全气囊 ECU 的自诊断电路发现故障时，安全气囊故障指示灯便点亮，通知驾驶员安全气囊系统存在故障。在正常情况下，当电源档位上至 ON 档电，指示灯先高亮约 5s，然后再熄灭。

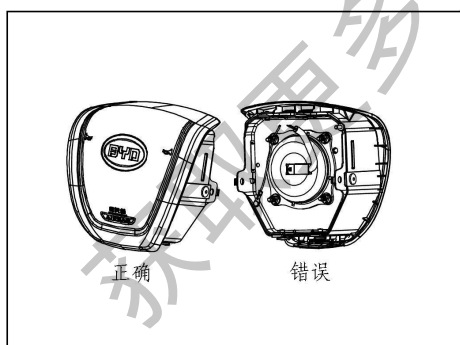
●在进行具体的维修作业之前，应先将电源档位退至 OFF 档，并拆下蓄电池负极搭铁线，然后再等待 90s 以上，方可进行维修操作，否则，可能导致空气囊意外展开。另外，拆下的负极用绝缘胶带缠好以便绝缘，如图

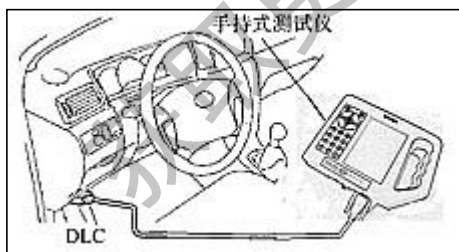
### 4 用故障诊断仪诊断

- 将故障诊断仪接到故障诊断接口
- 按照诊断仪上的提示读出故障代码 (DTC)

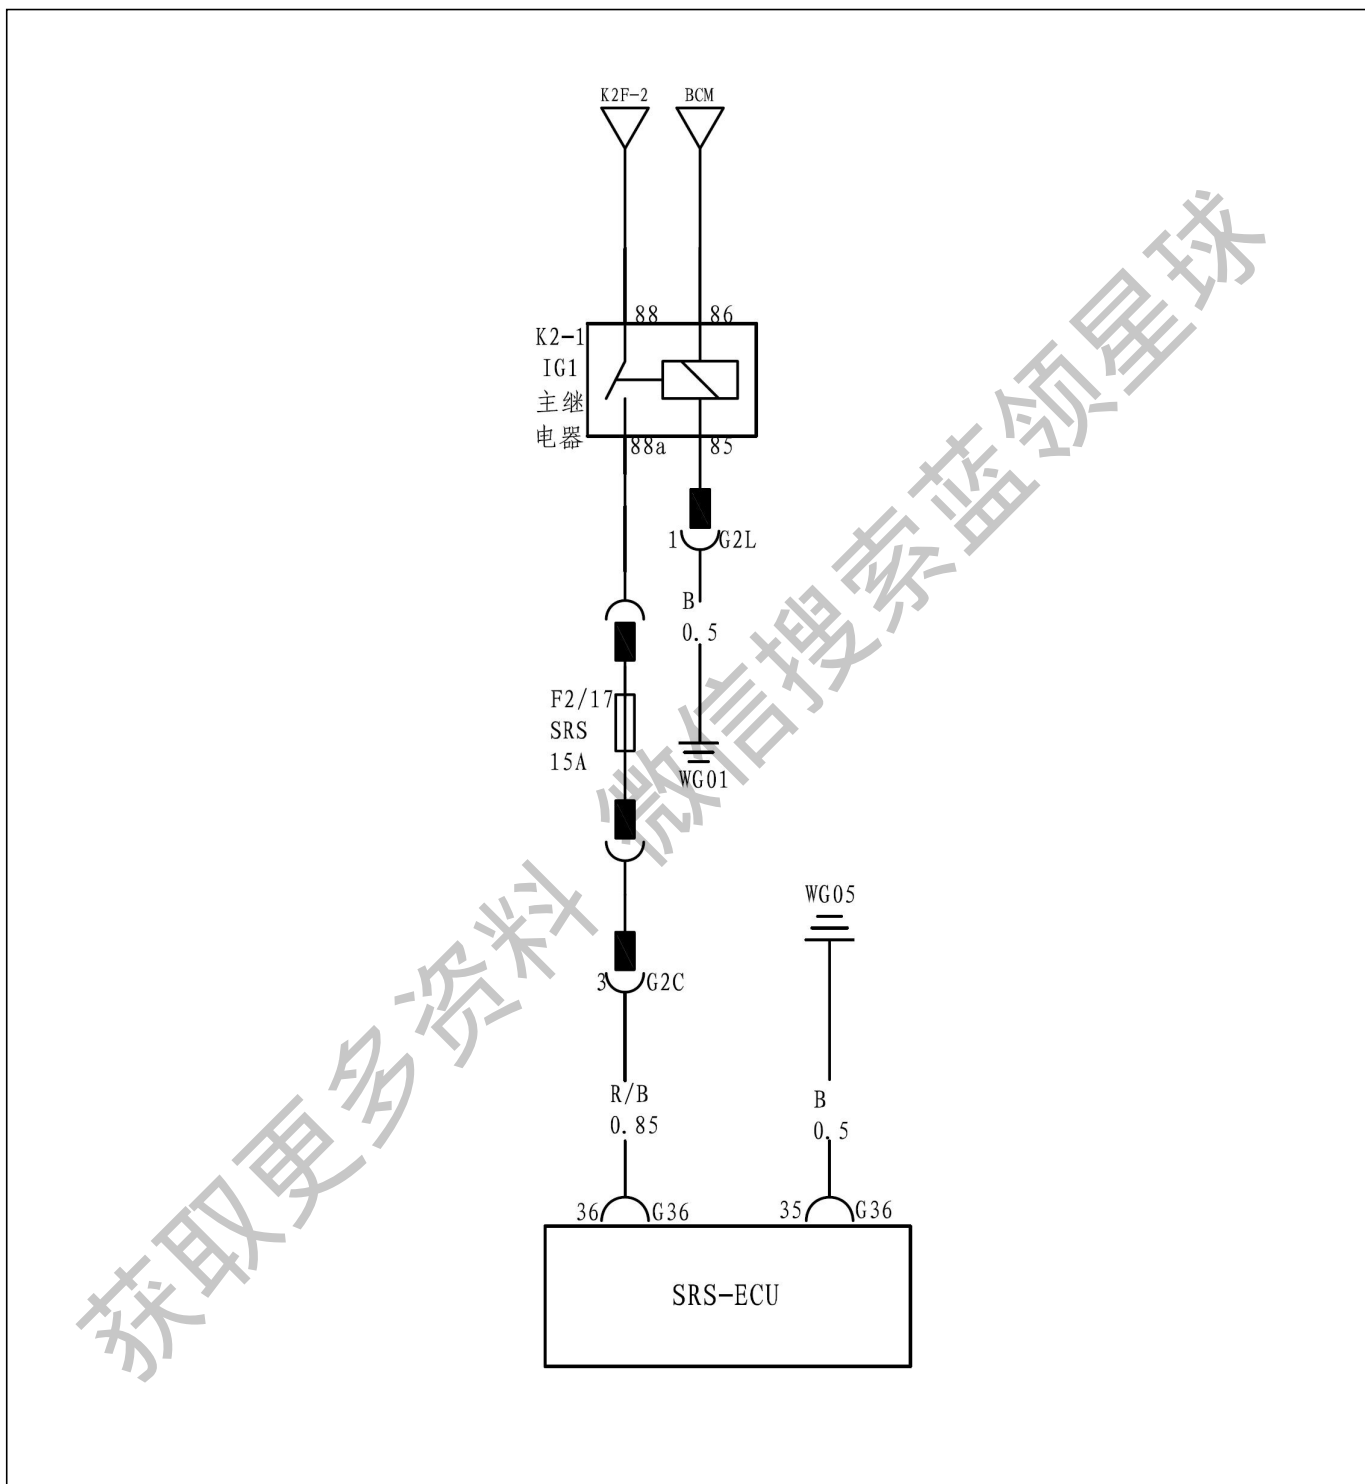
## 电路图

电源电压过低、过高

(a) 用万用表检查保险 F2/17 通断

(c) 给 1、2 脚通蓄电池电，检查 3、5 脚间通断。

端子	条件	正常值
3-5	1、2 脚加蓄电池电压	小于 1Ω
3-5	1、2 脚悬空	大于 10KΩ

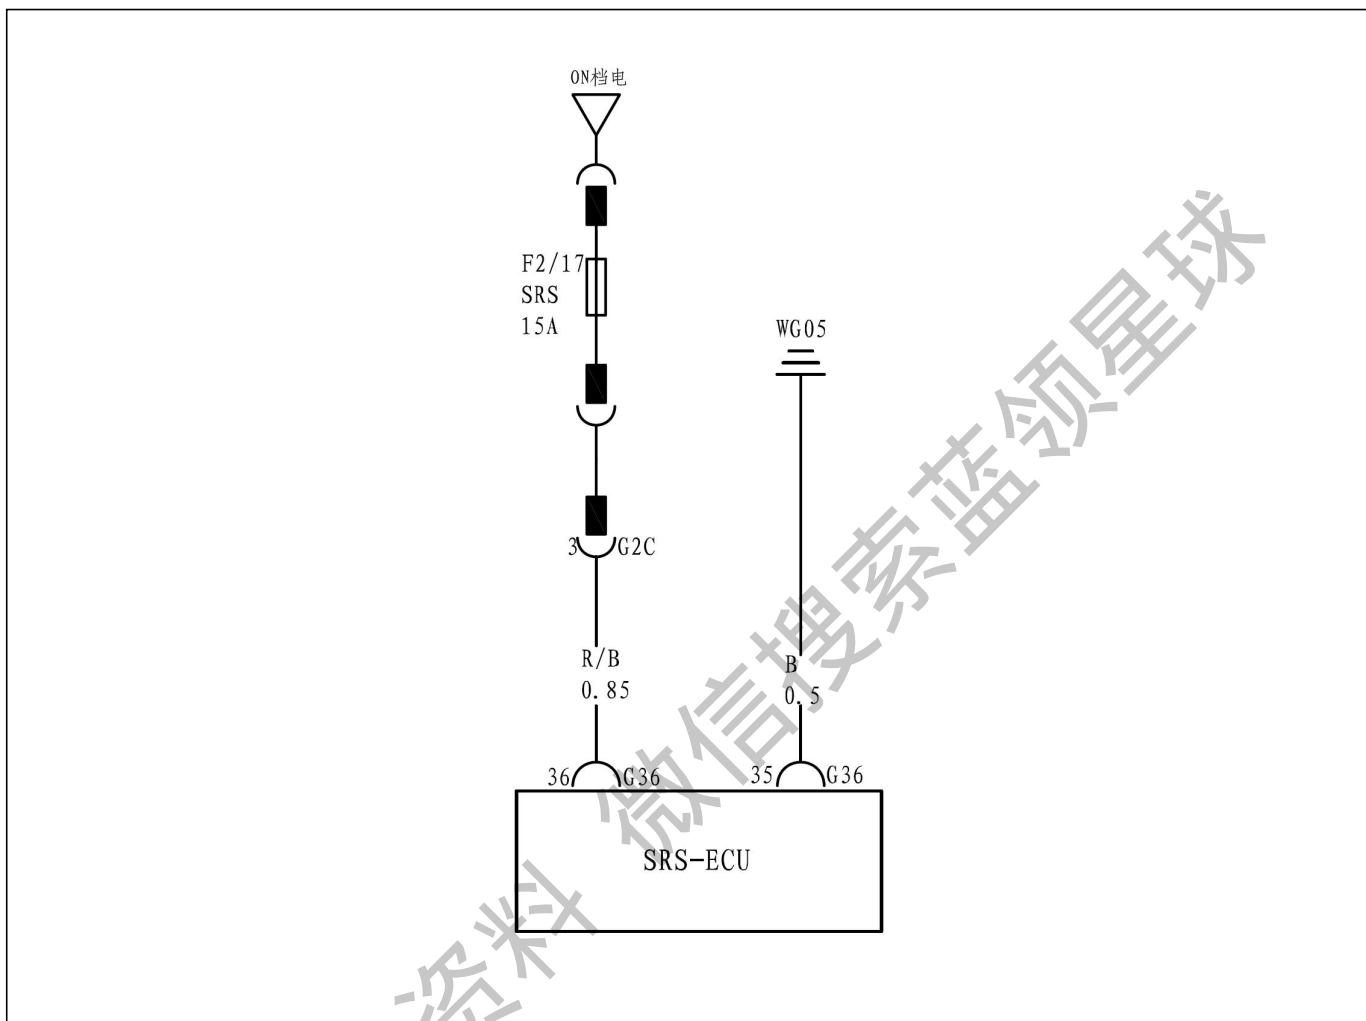
## 电路图

地线连接不良

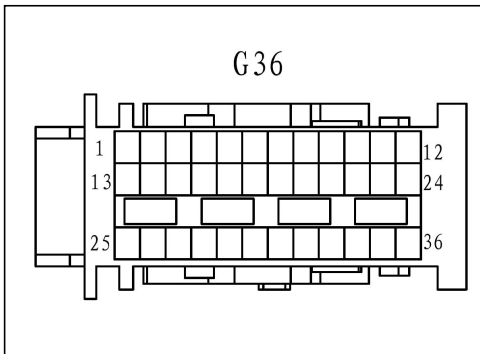
## 6 检查线束

- (a) 断开安全气囊 ECU G36 接插件，断开安全气囊接插件。  
 (b) 用薄塑料片将 G36-21 和 G36-22 的短路片顶开，用万用表测 G36-22 与气囊 1#端子之间、G36-21 与气囊 2#端子的阻值。

连接端子	线色	测量条件	正常值
1-G36-22	Y/R	始终	1Ω以内
2-G36-21	Y/B	始终	1Ω以内

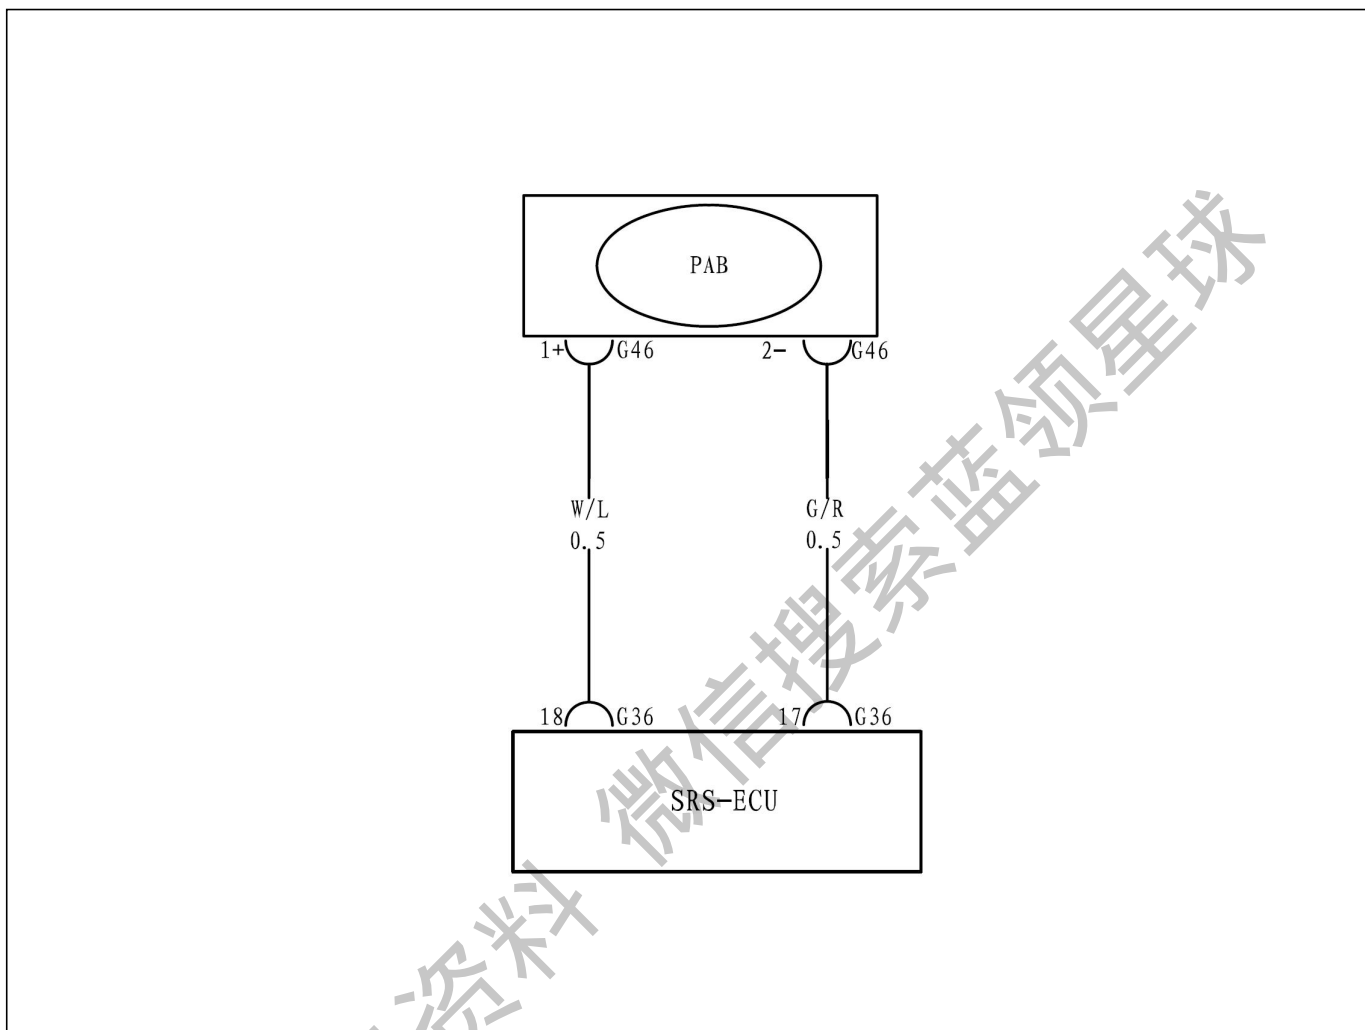
## 电路图 0

副驾驶正面安全气囊未连接

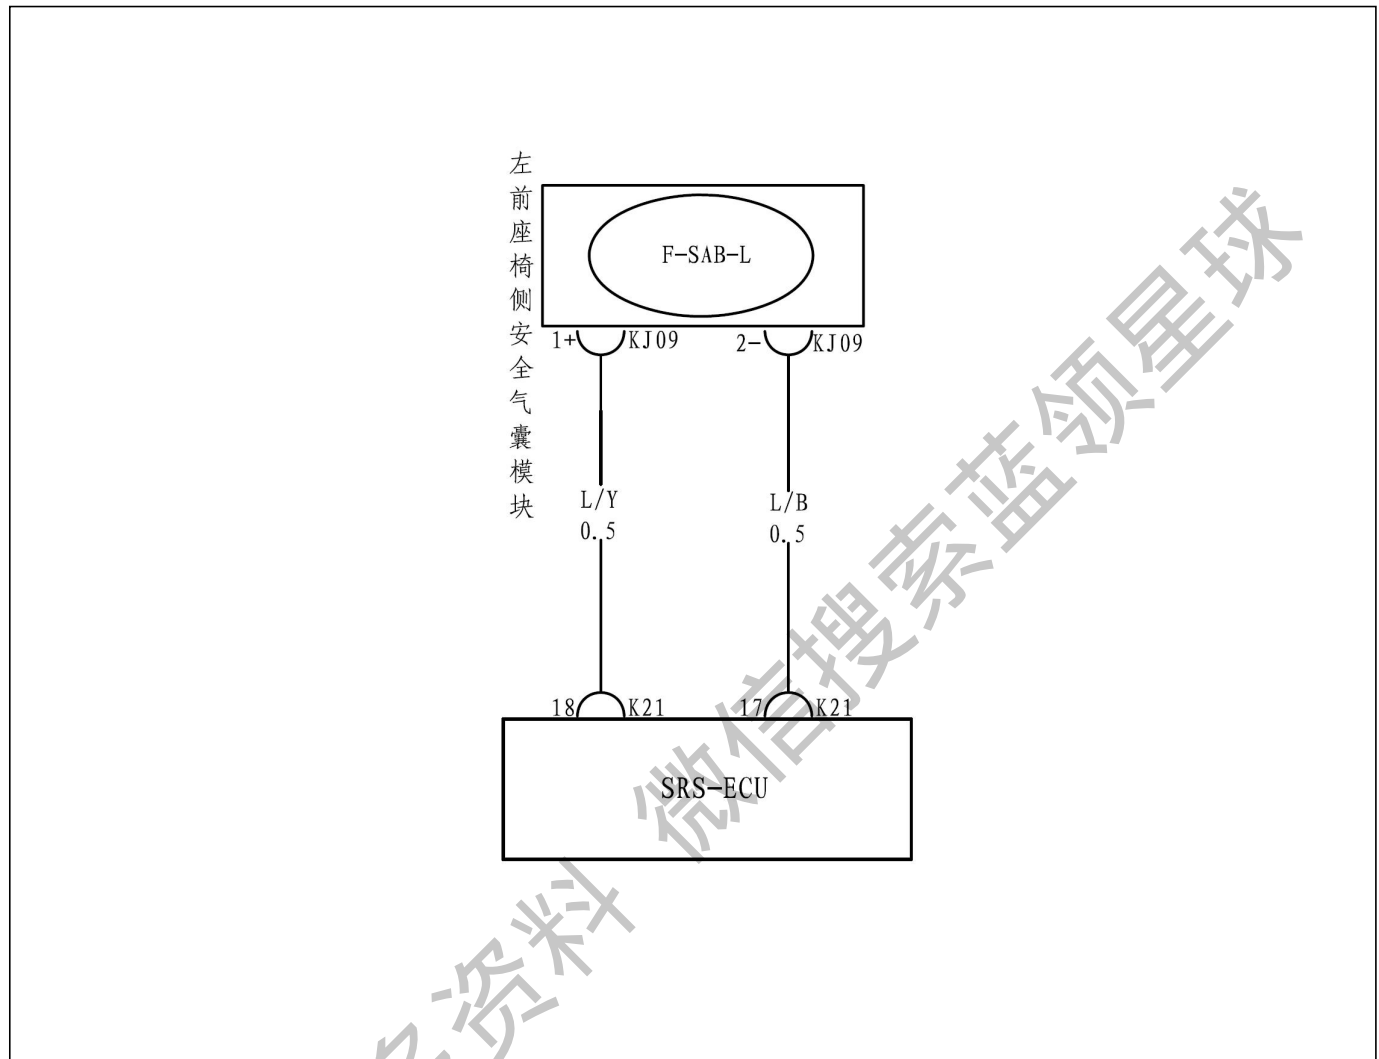
## 电路图

驾驶员侧面安全气囊未连接

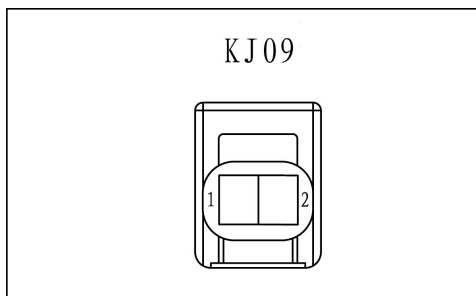
## 3 检查左前座椅侧空气囊线束是否对地、对电源短路

- 断开左前座椅侧空气囊接插件，测线束端对地电压、阻值测对地阻值

连接端子	线色	测量条件	正常值
KJ09-2-车身地	L/B	始终	大于 1MΩ
KJ09-1-车身地	L/Y	始终	大于 1MΩ

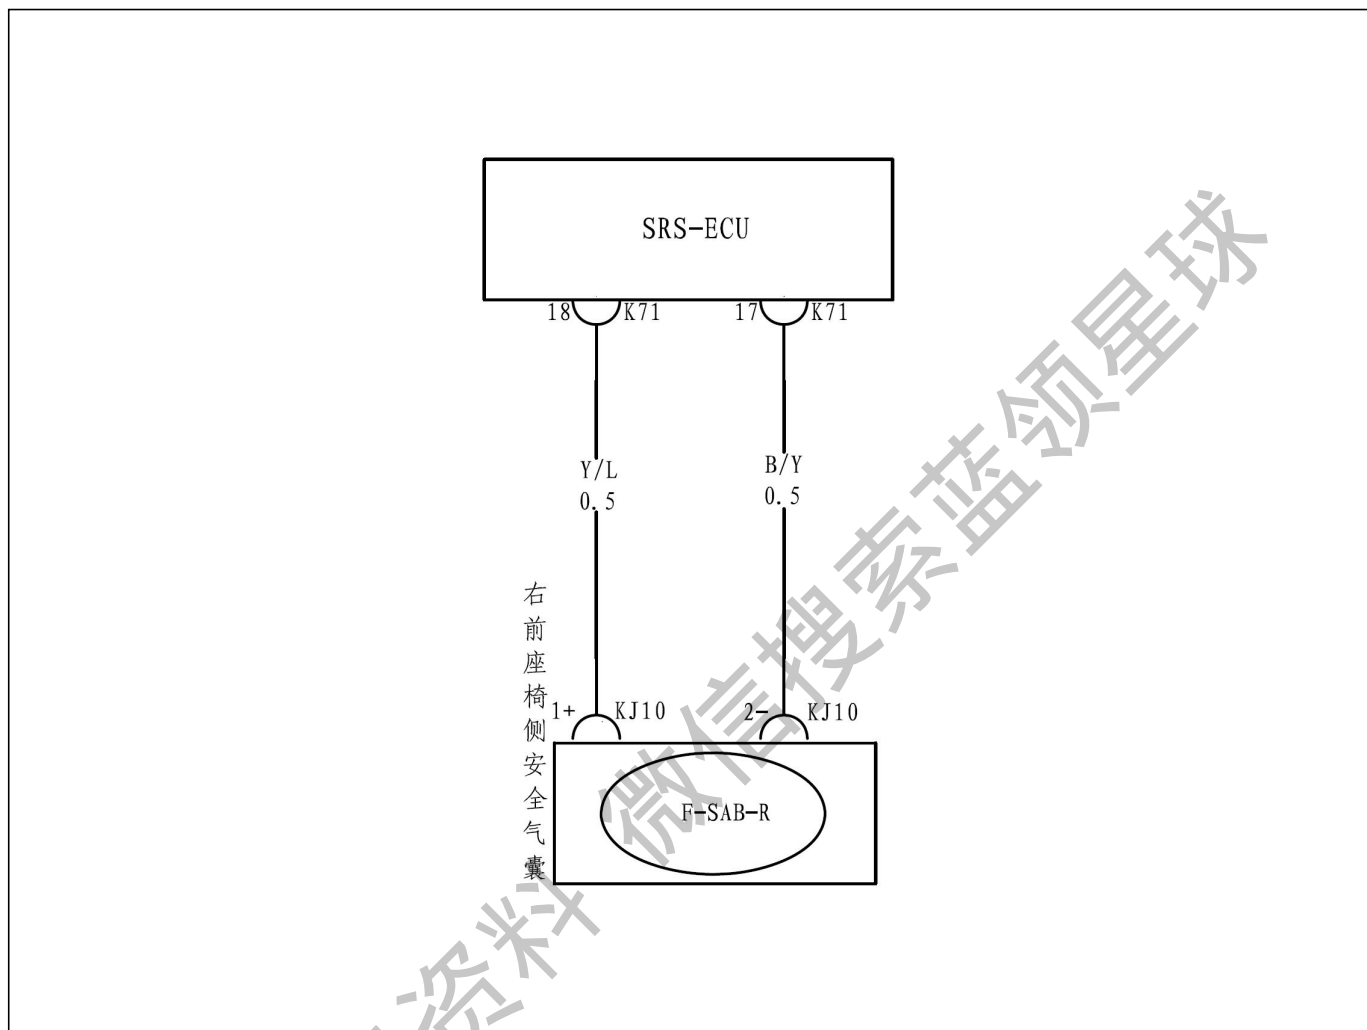
## 电路图

副驾驶侧面安全气囊未连接

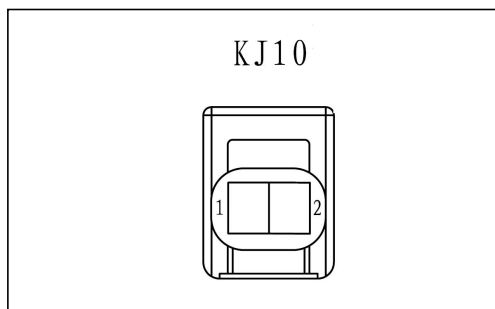
## 3 检查右前座椅侧空气囊线束是否对地、对电源短路

- 断开右前座椅侧空气囊接插件，测线束端对地电压、阻值。

连接端子	线色	测量条件	正常值
KJ10-2-车身地	B/Y	始终	大于 1MΩ
KJ10-1-车身地	Y/L	始终	大于 1MΩ

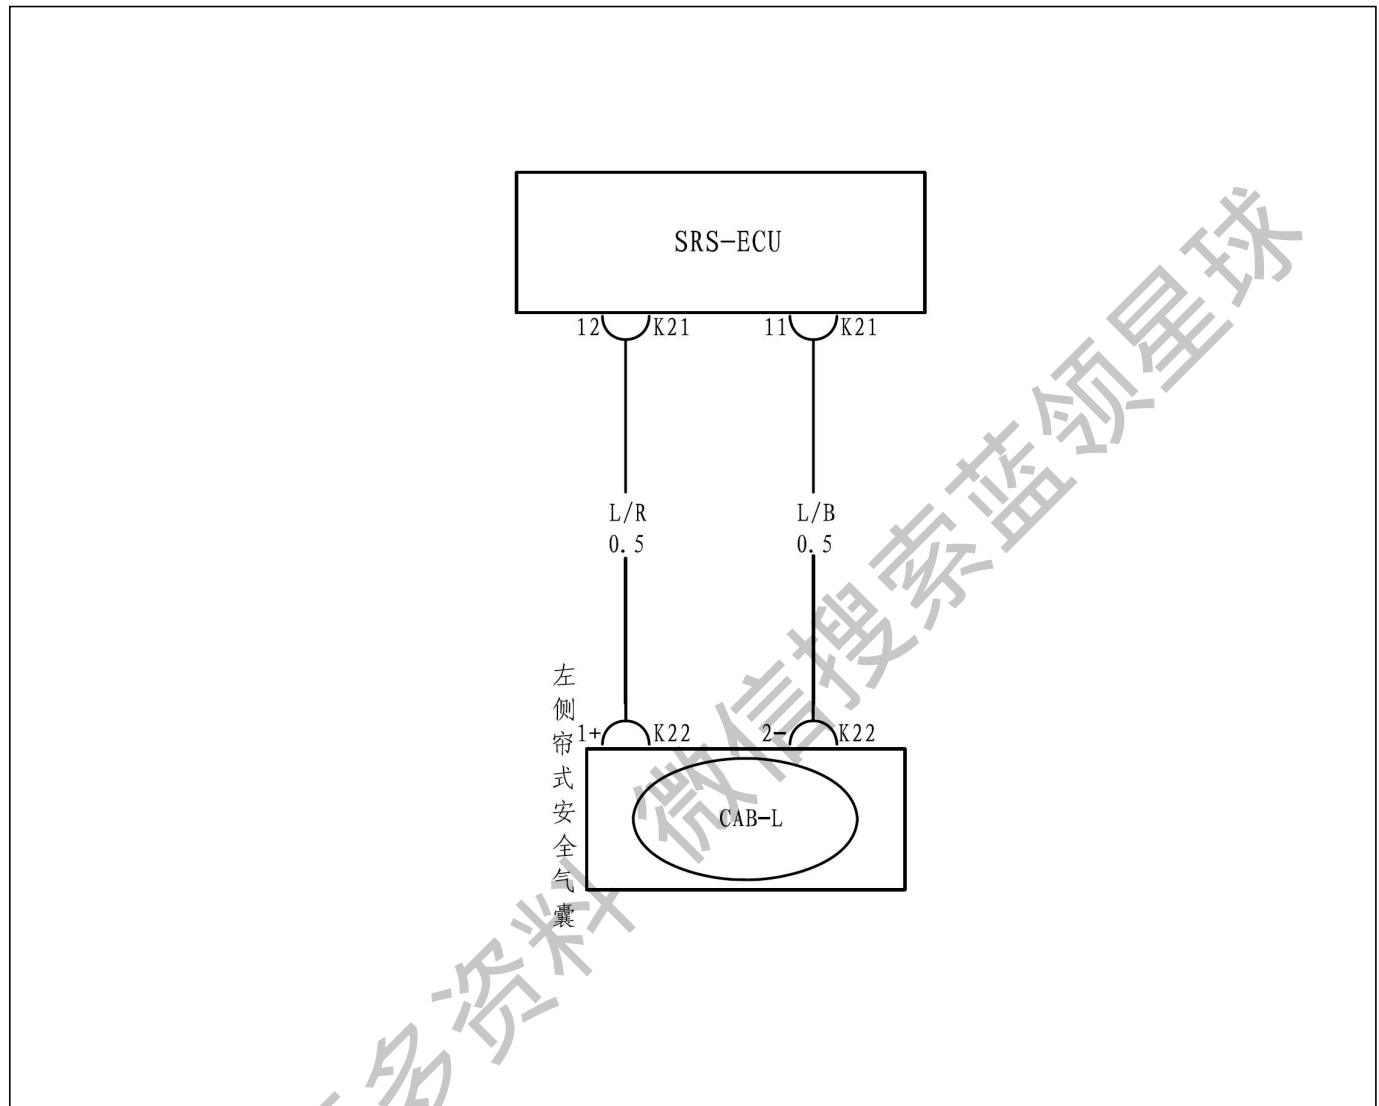
## 电路图

驾驶员侧气帘未连接

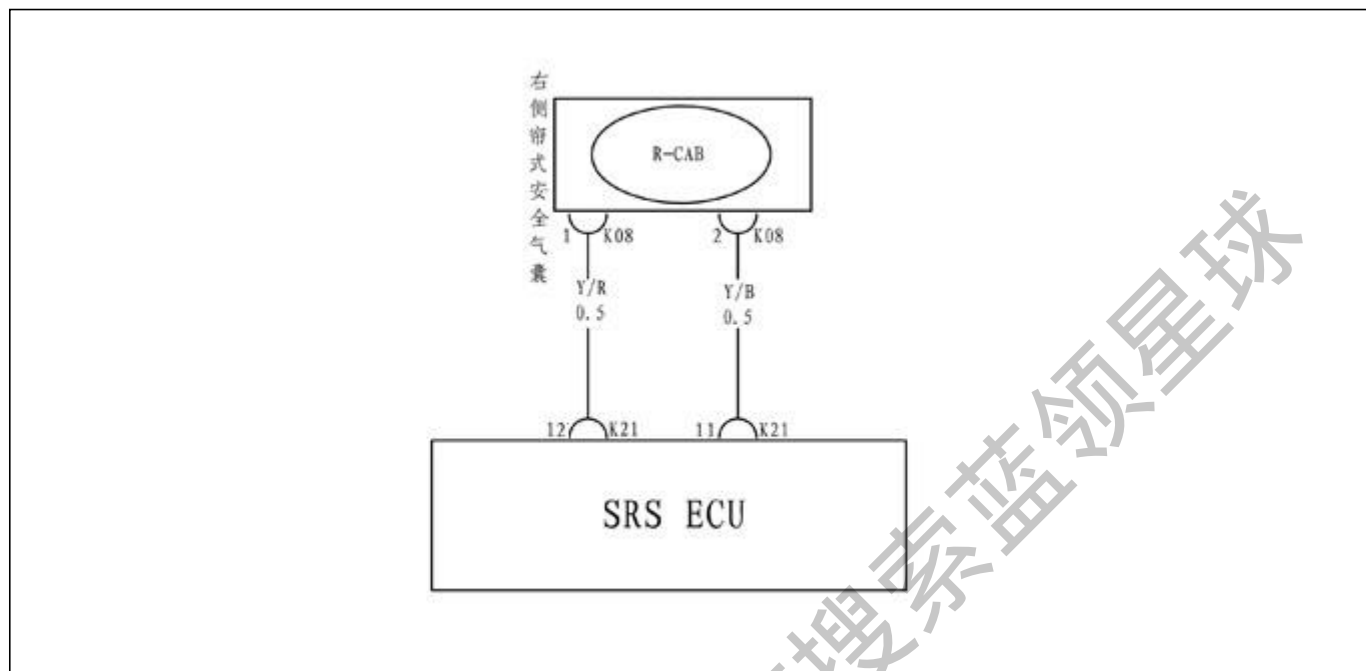
## 电路图

副驾驶员侧气帘未连接

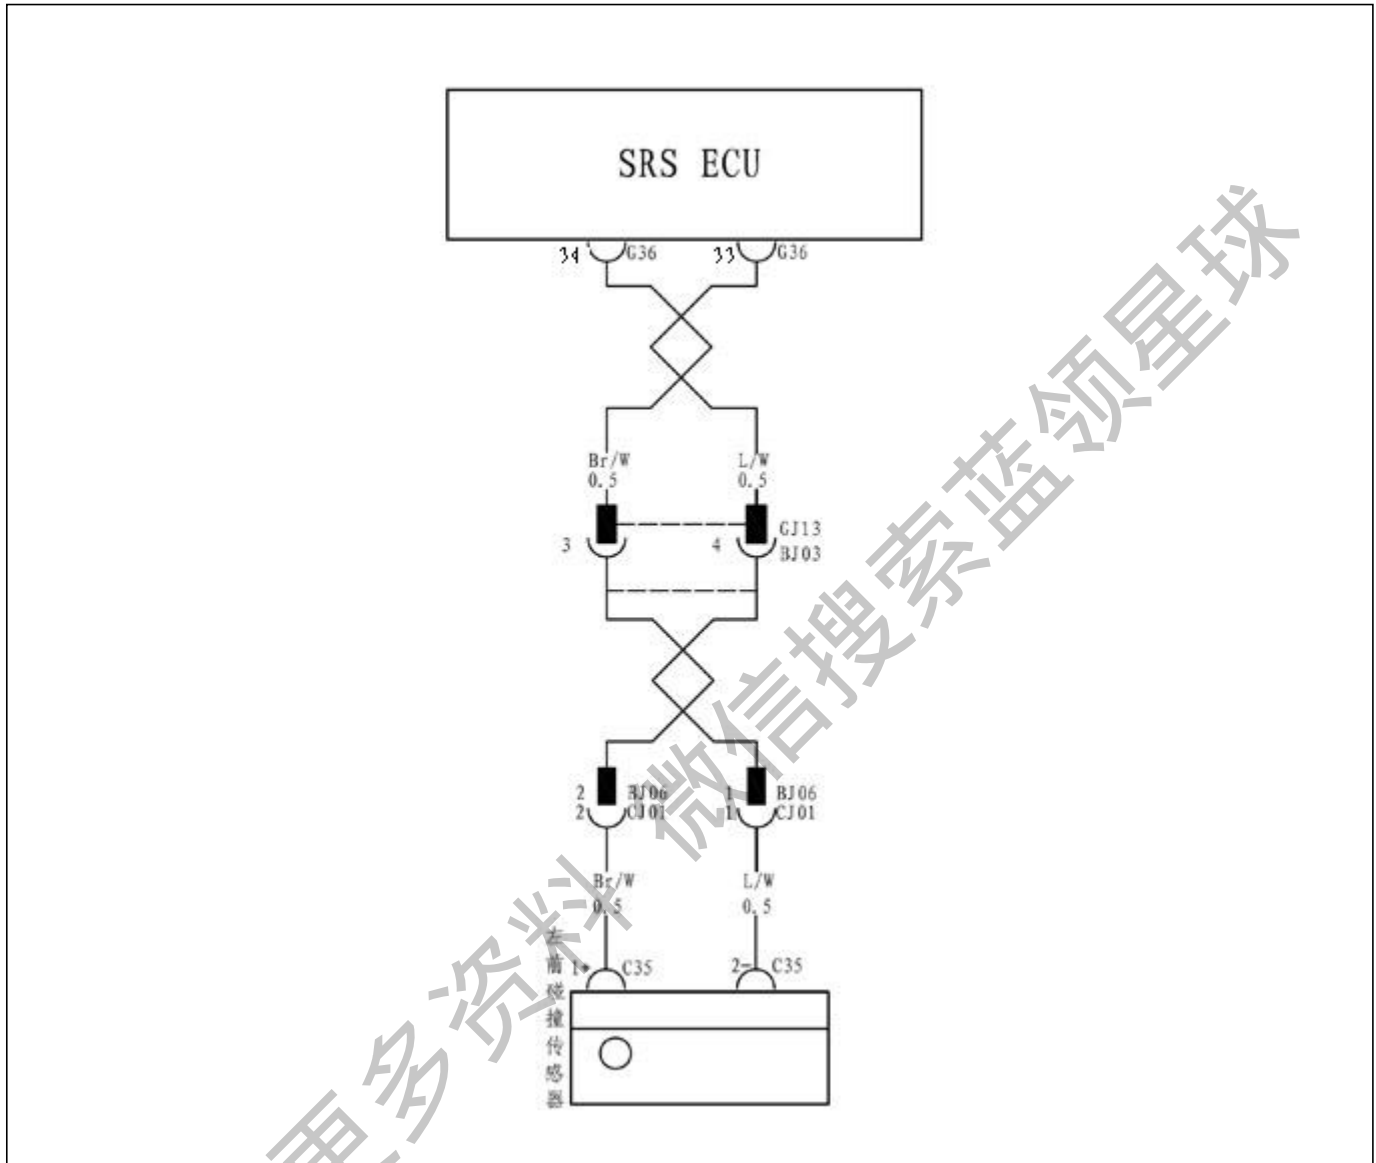
## 电路图

左前正面碰撞传感器未连接

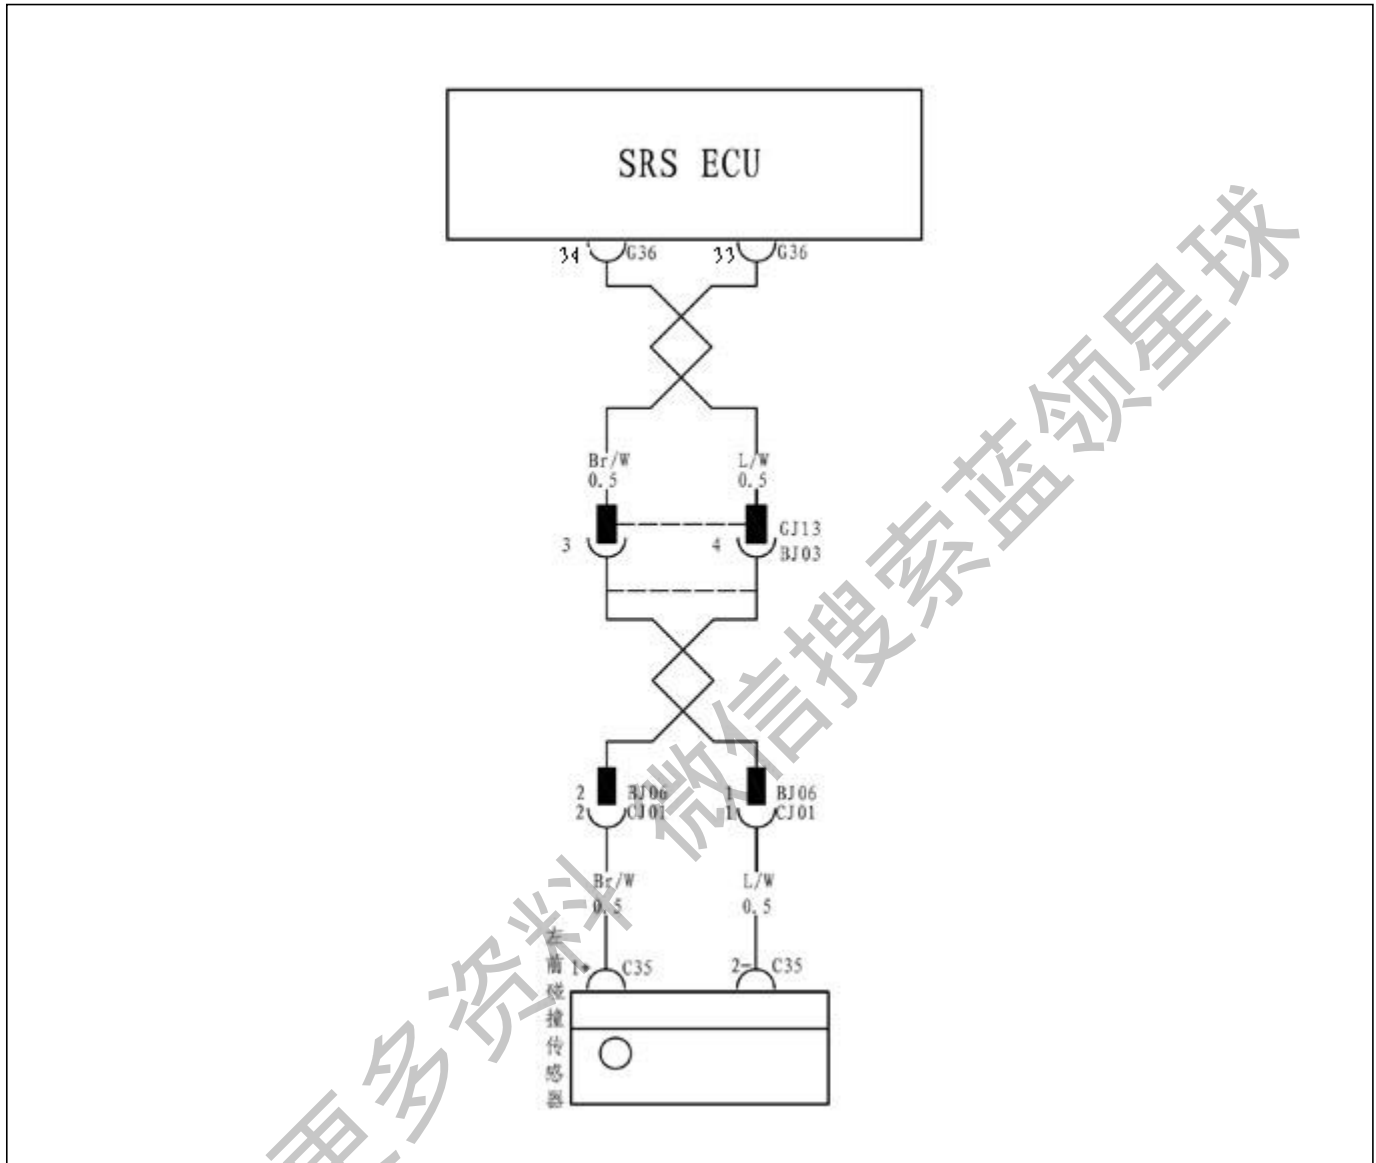
## 电路图

左前正面碰撞传感器对地短路

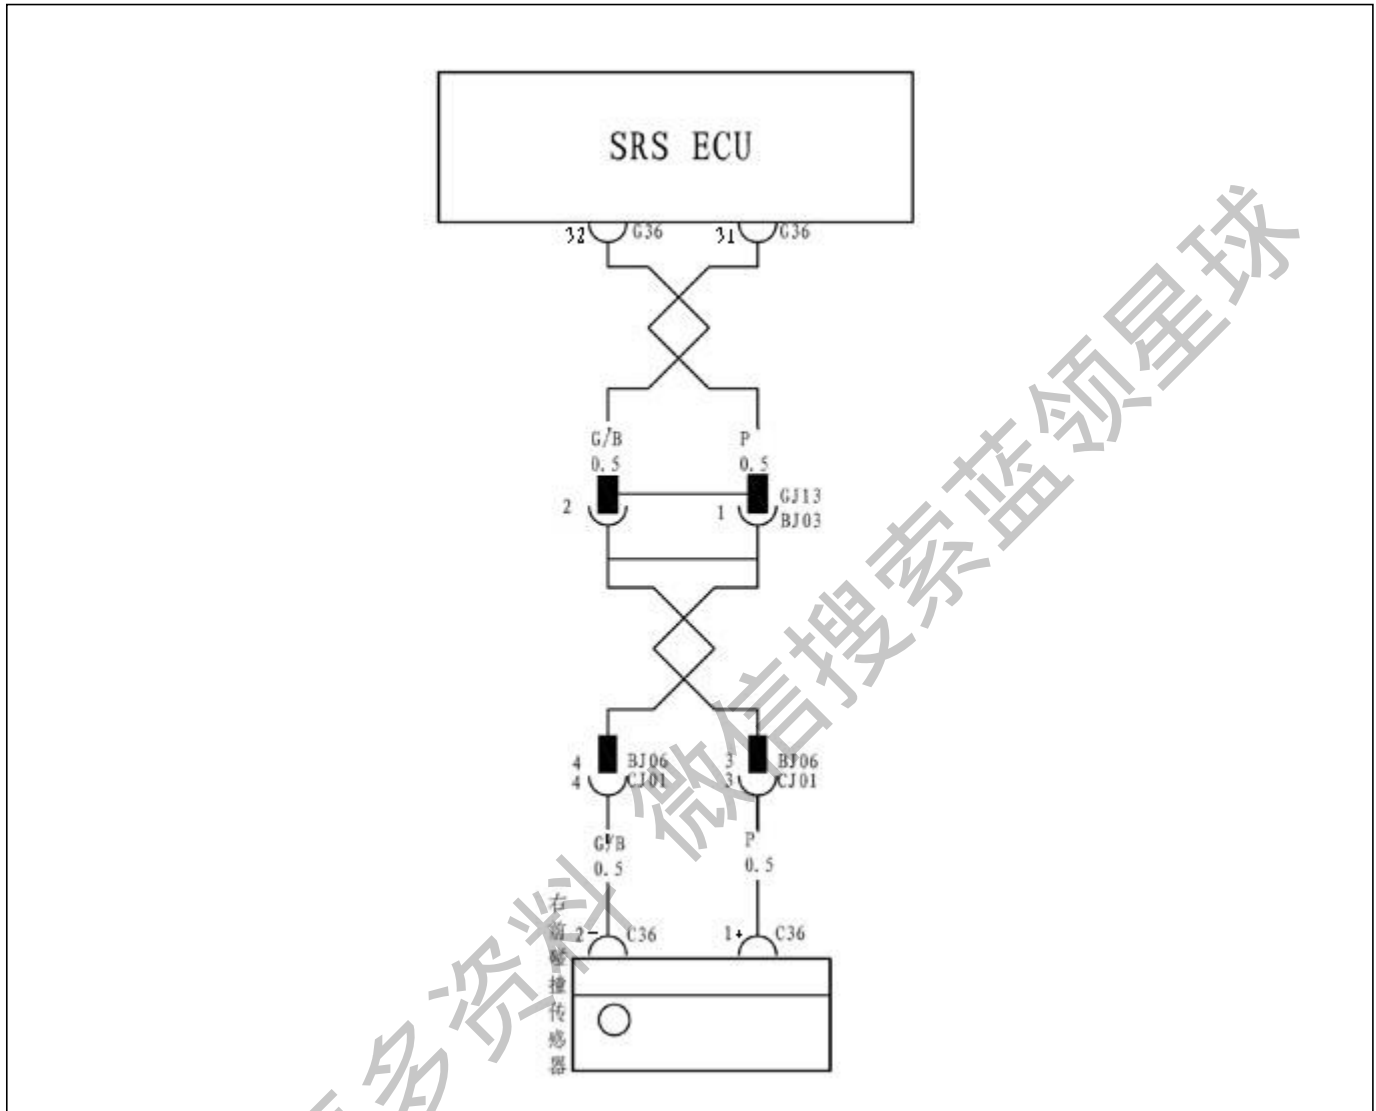
## 电路图

右前正面碰撞传感器未连接

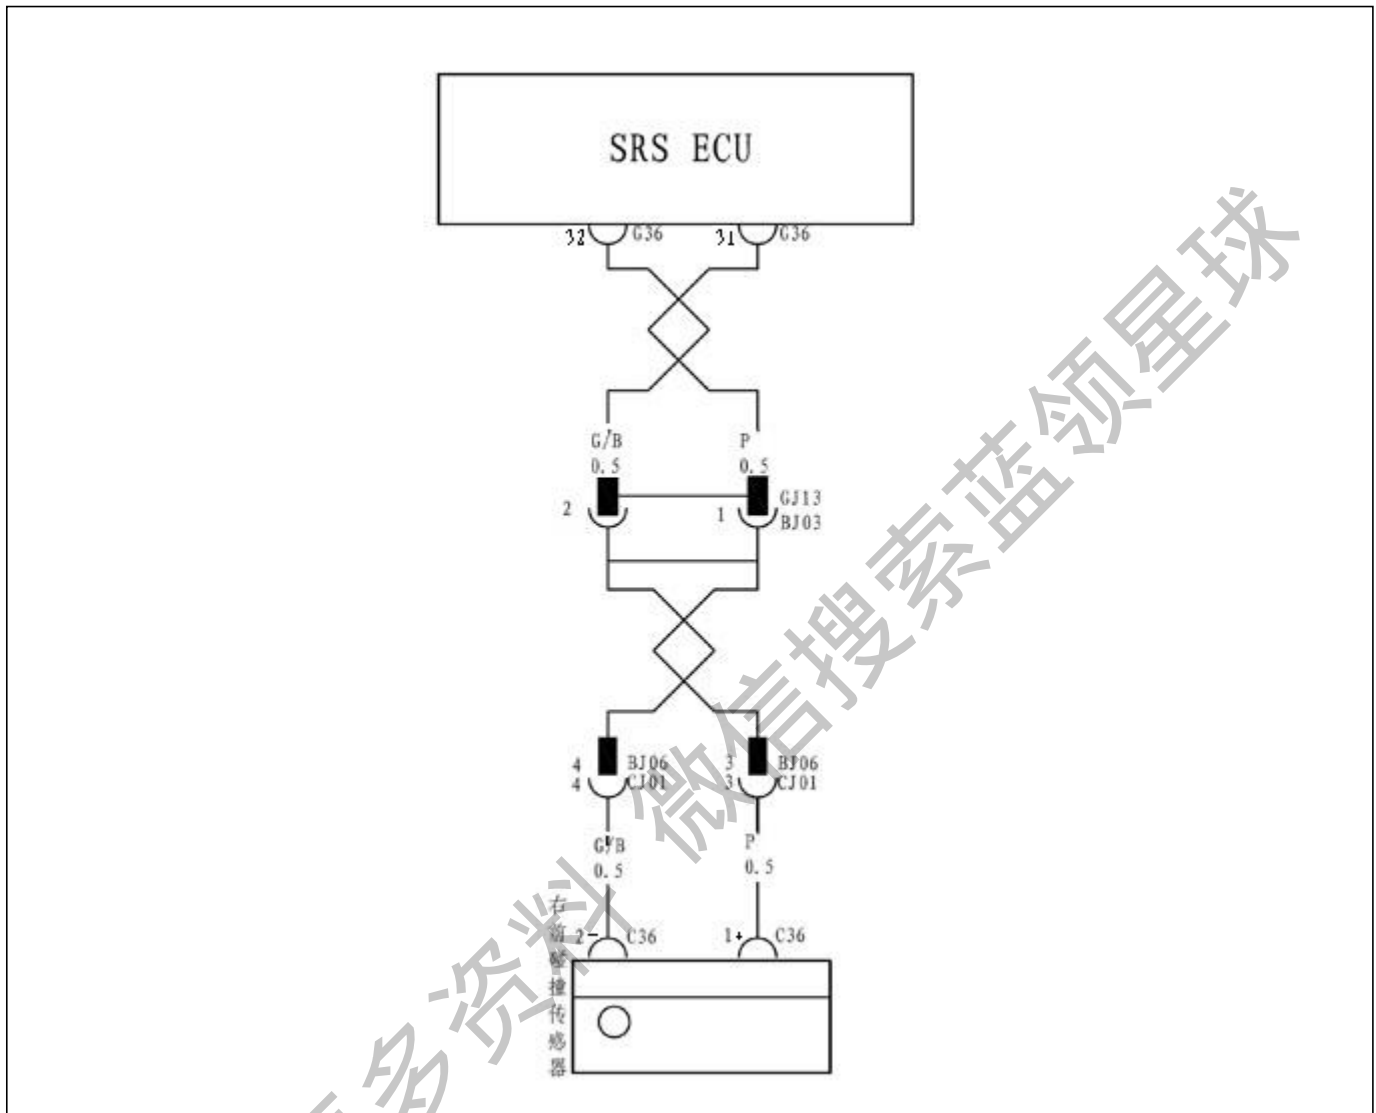
## 电路图

右前正面碰撞传感器对地短路

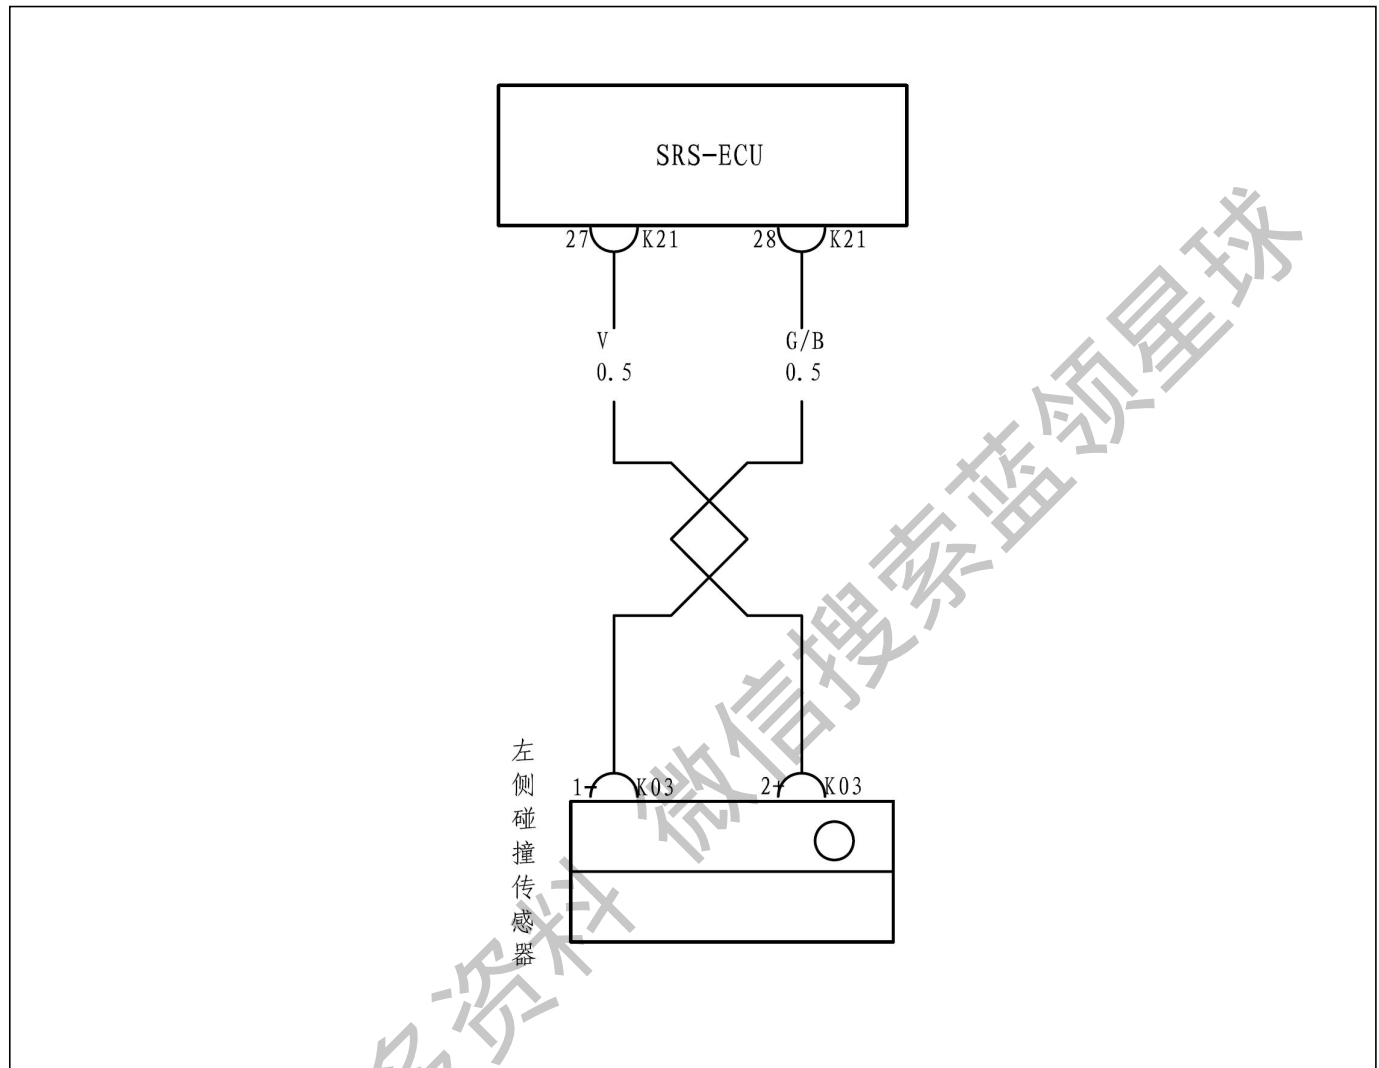
## 电路图

左侧面碰撞传感器未连接

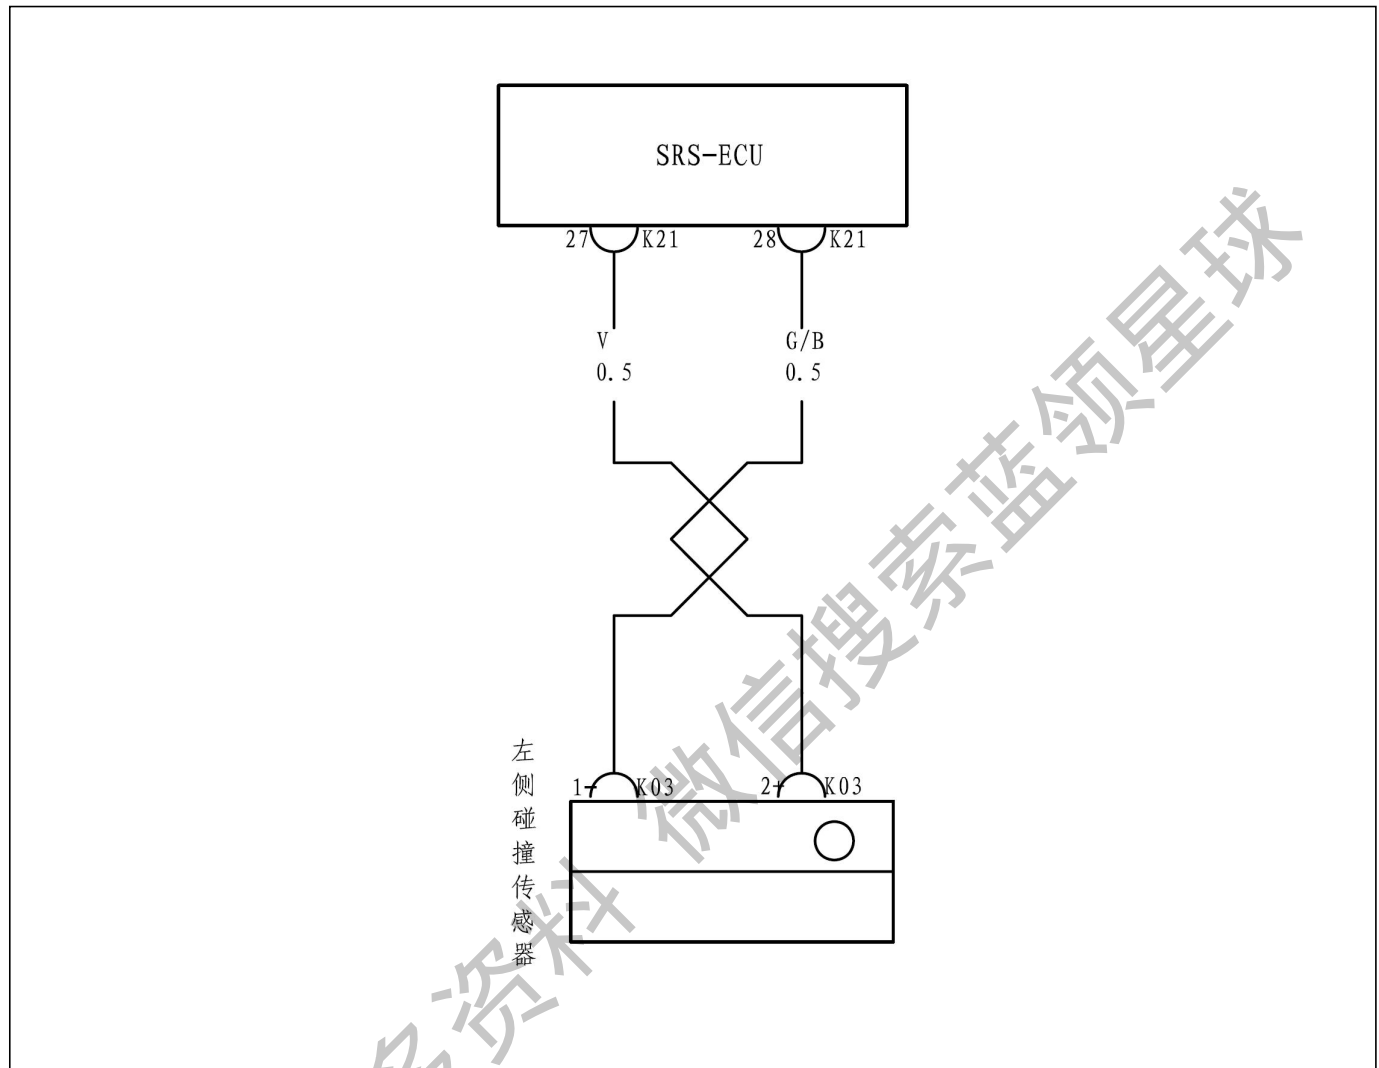
## 电路图

左侧面碰撞传感器对地短路

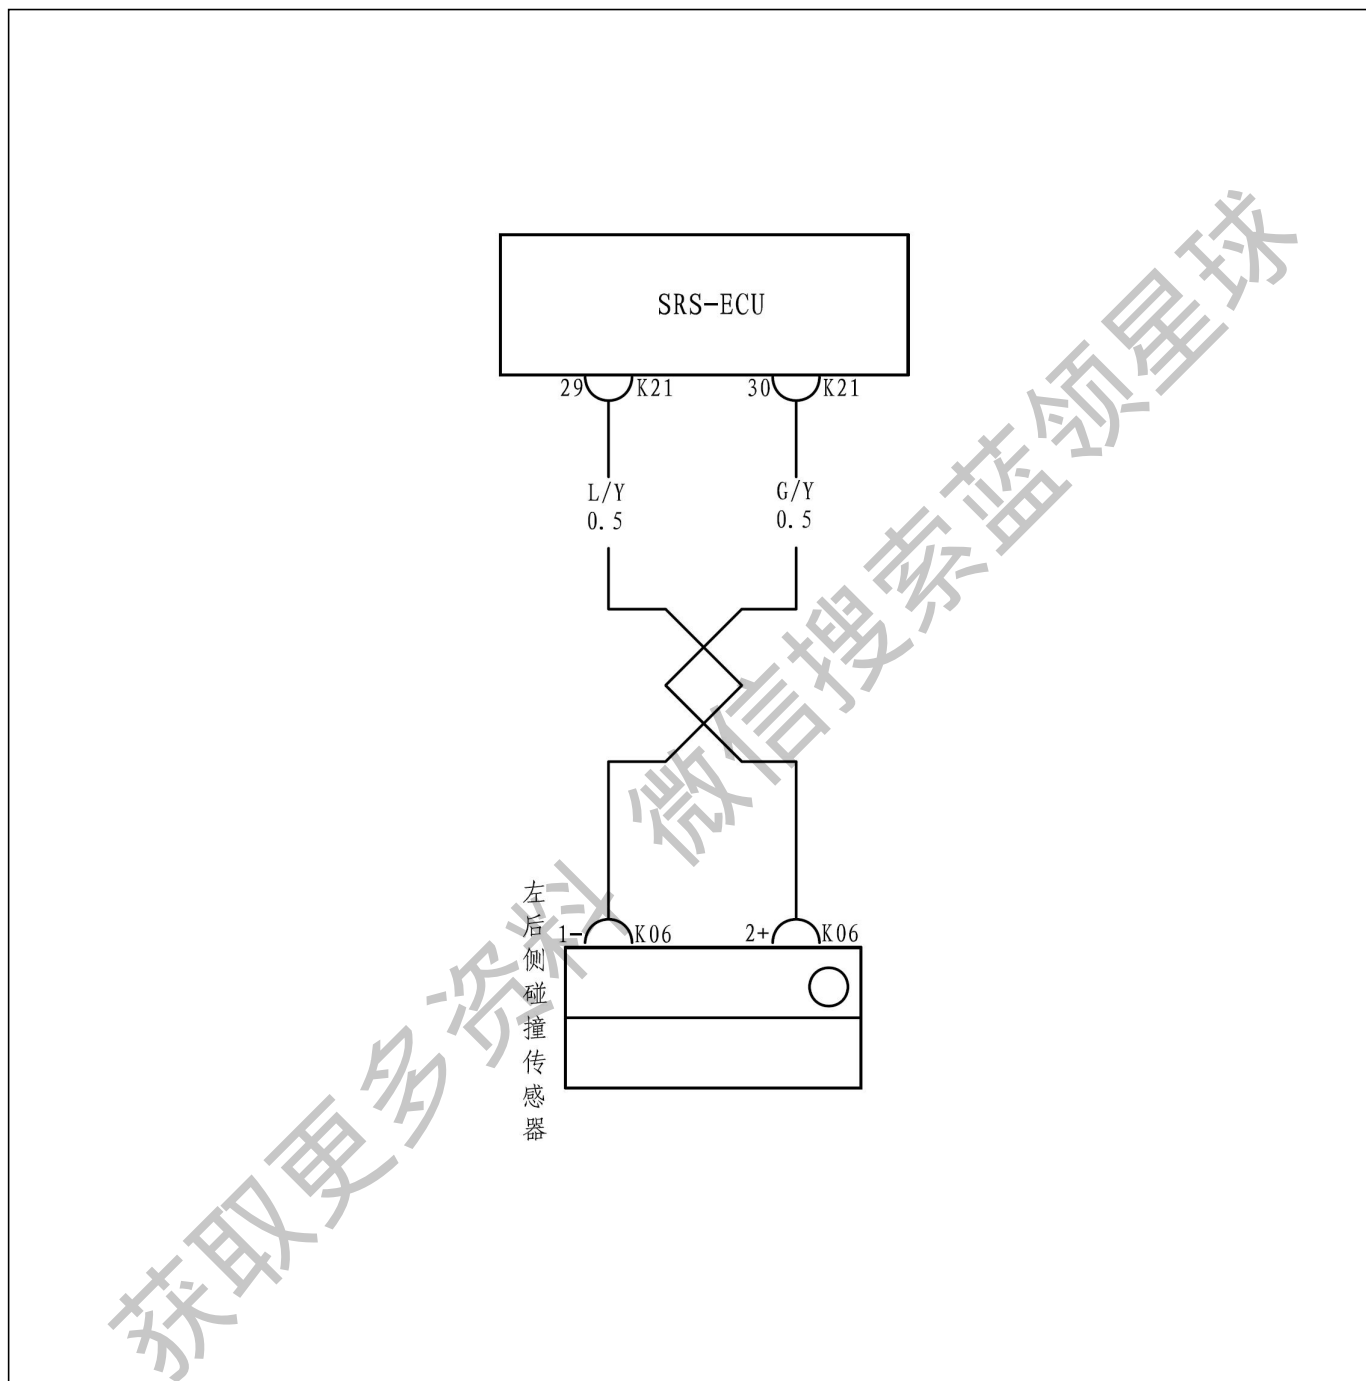
## 电路图

左后侧面碰撞传感器未连接

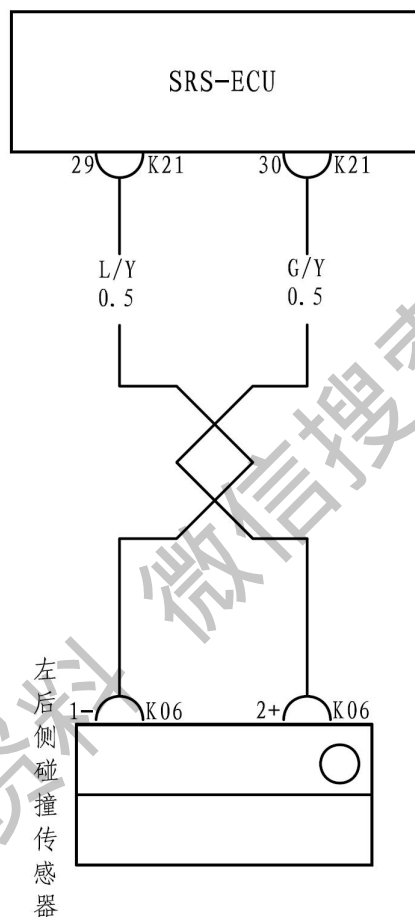
## 电路图

左后侧面碰撞传感器对地短路
