# SRS 系统

### 组件位置

## 系统概述

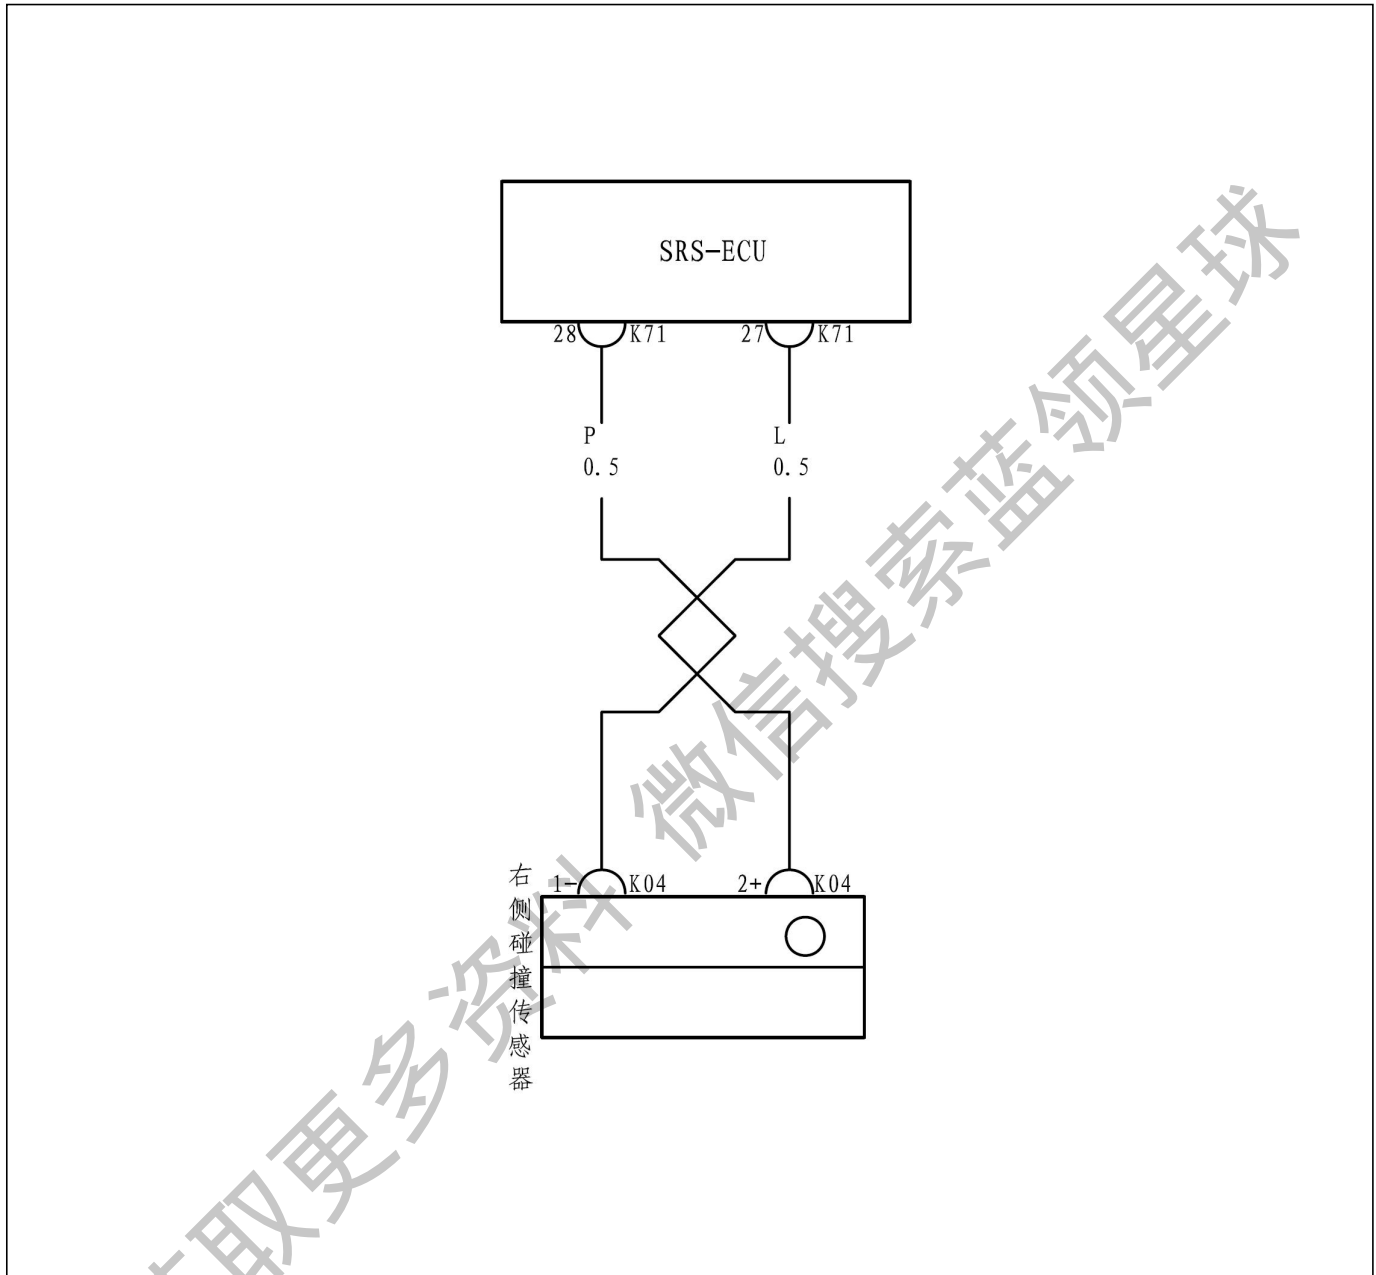
## 电路图

右侧面碰撞传感器未连接

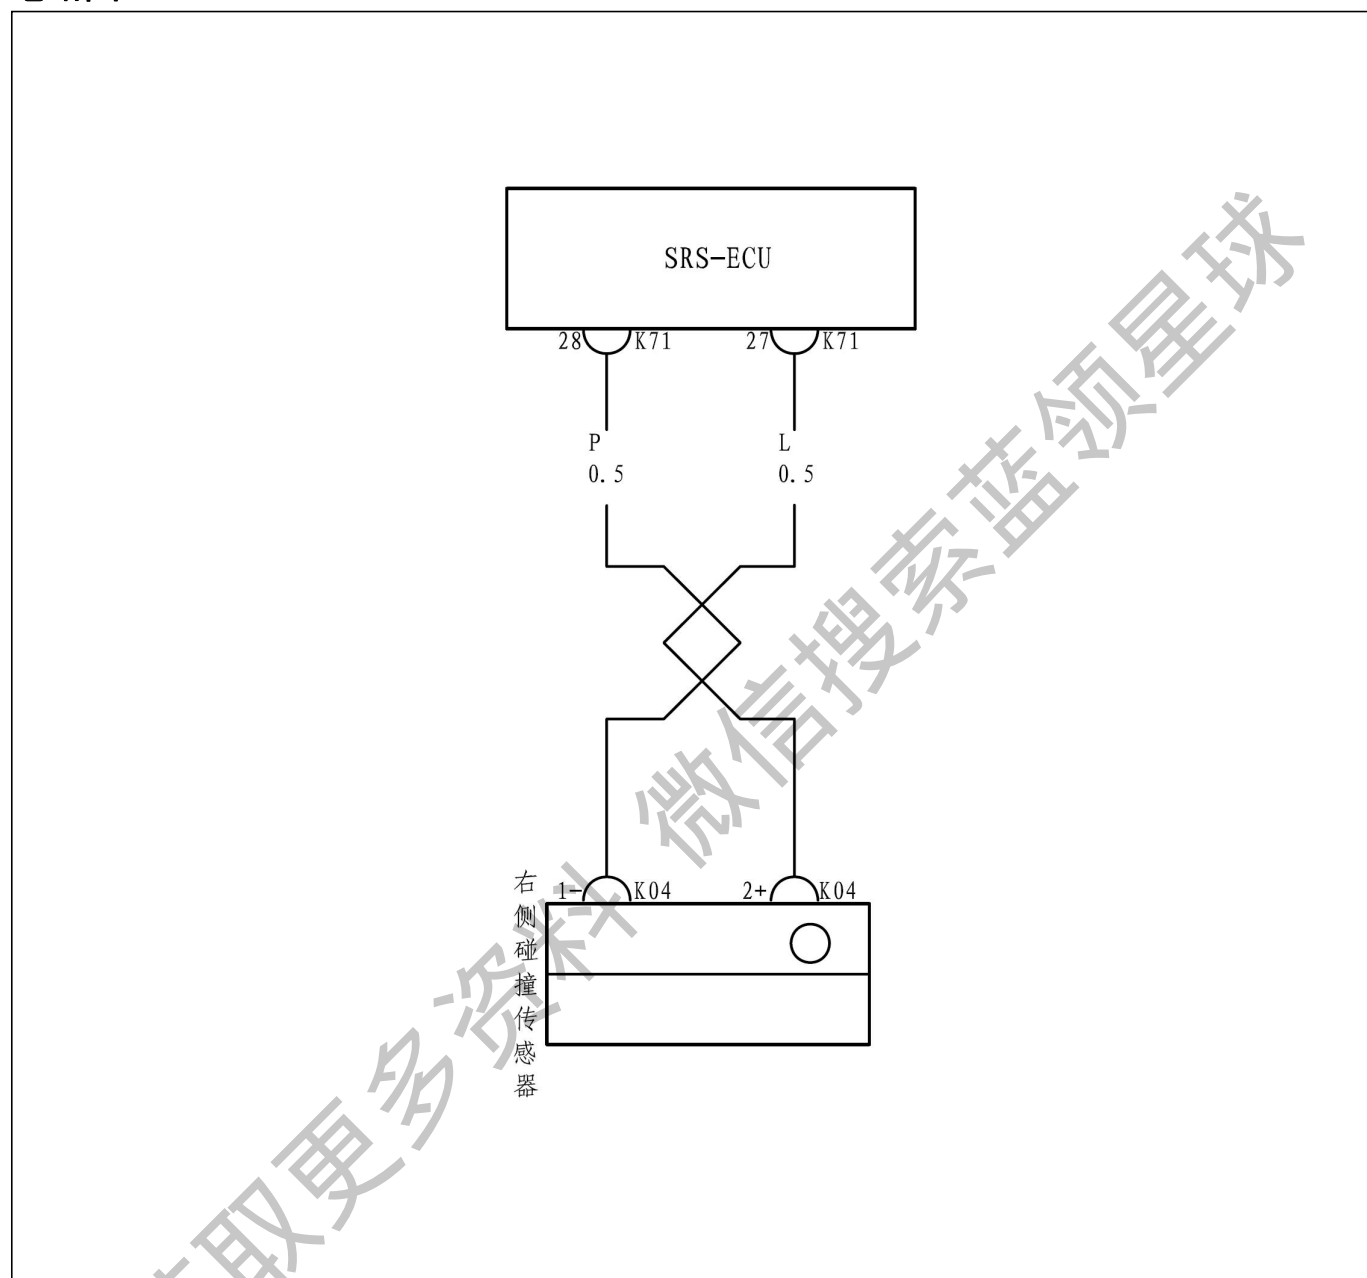
## 电路图

右侧面碰撞传感器对地短路

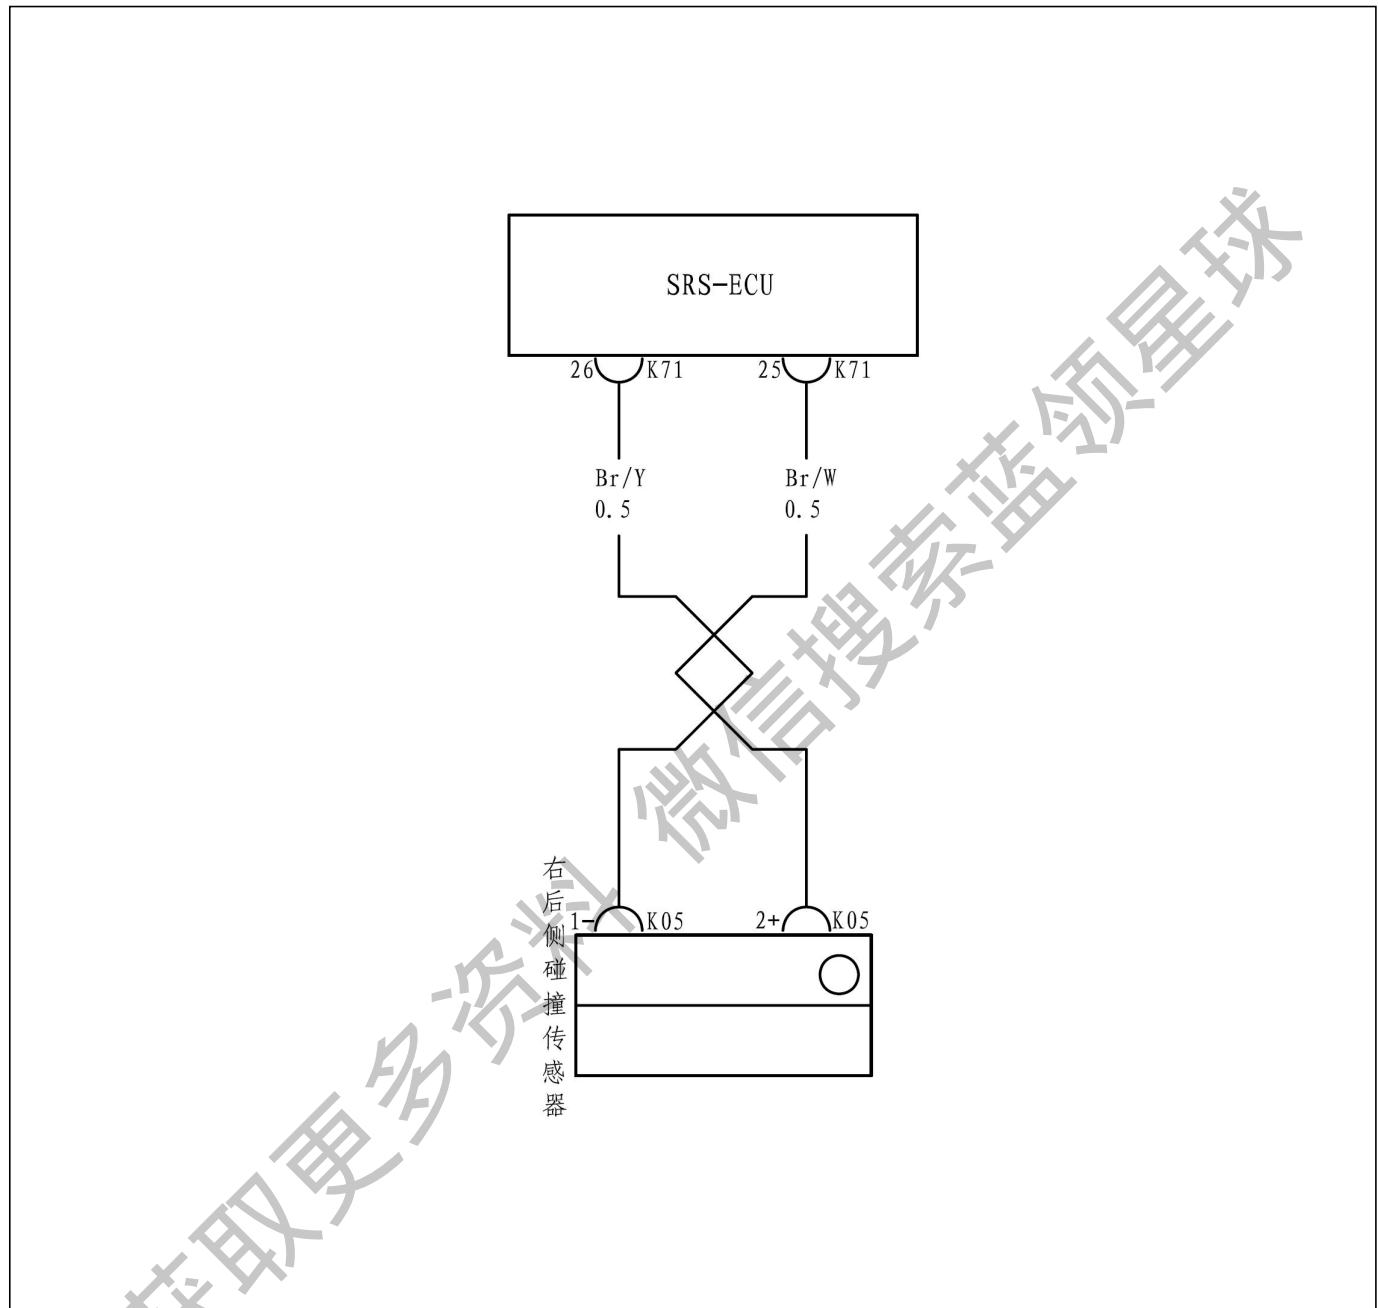
## 电路图

右后侧面碰撞传感器未连接

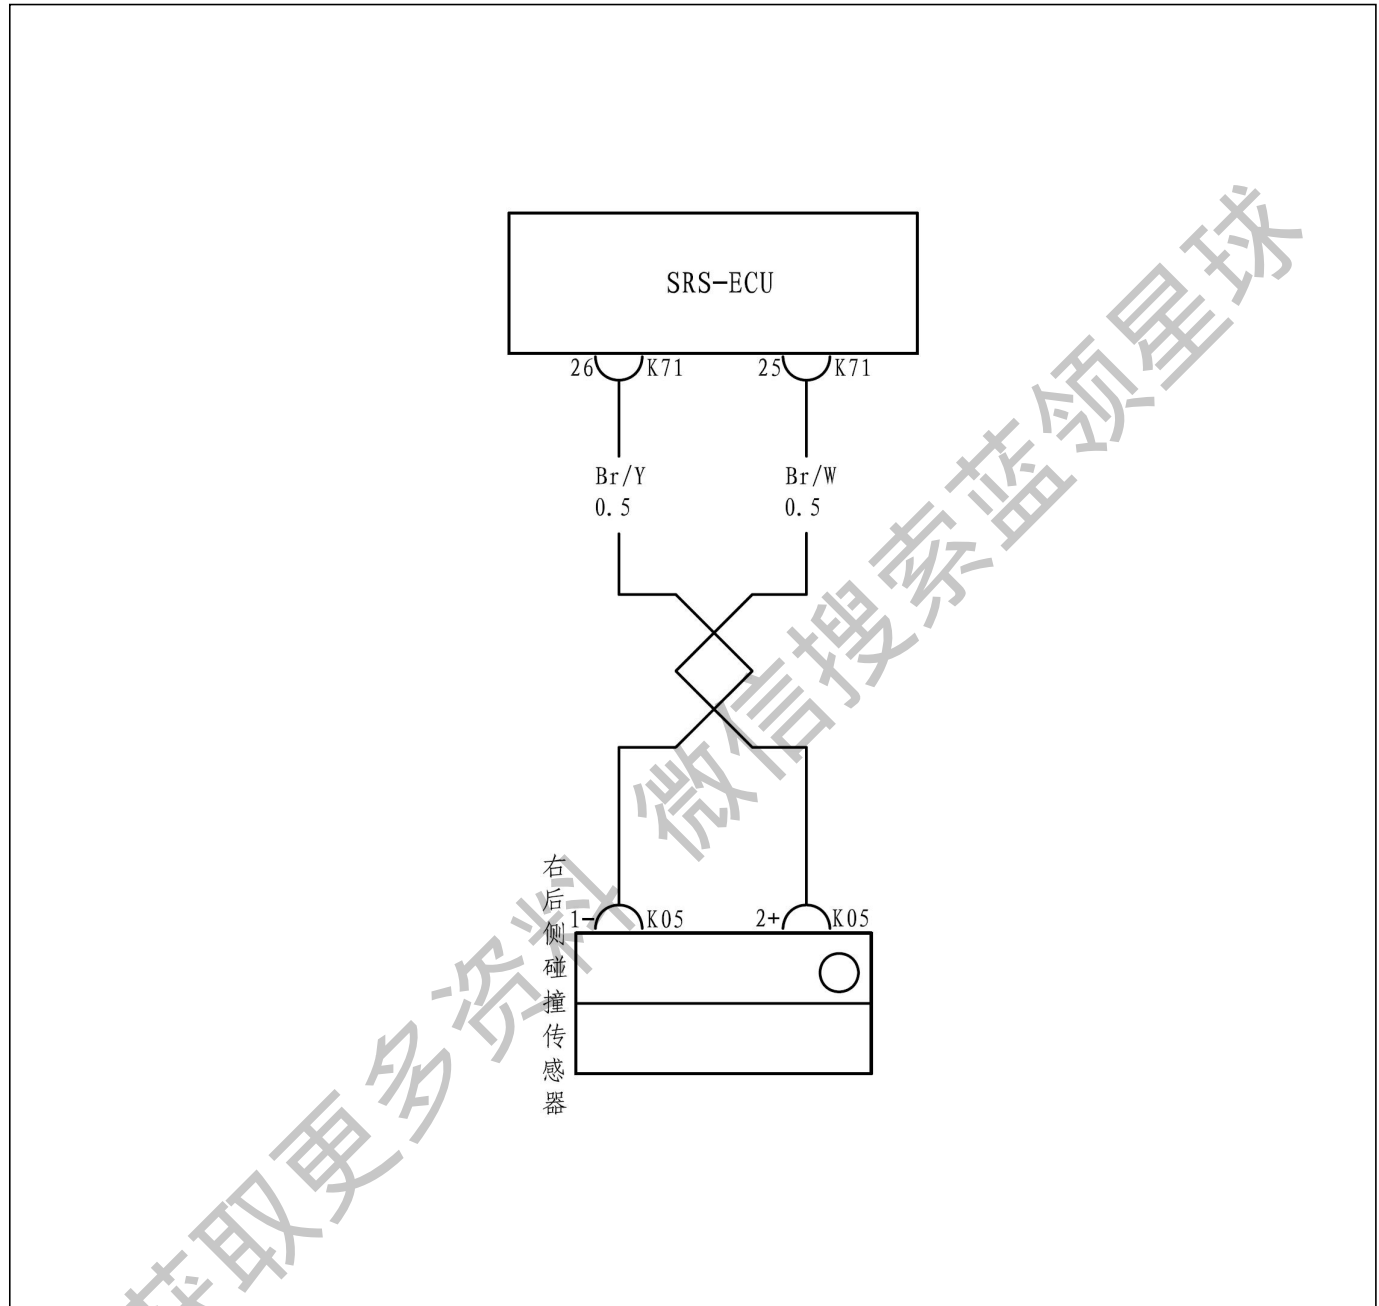
## 电路图

右后侧面碰撞传感器对地短路

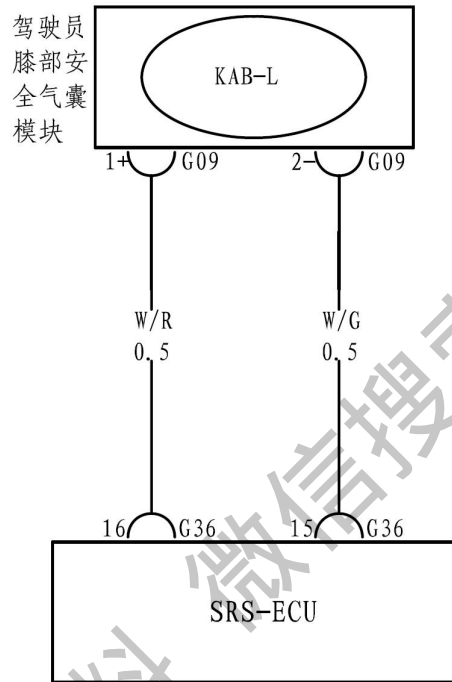
## 电路图

左膝部气囊未连接

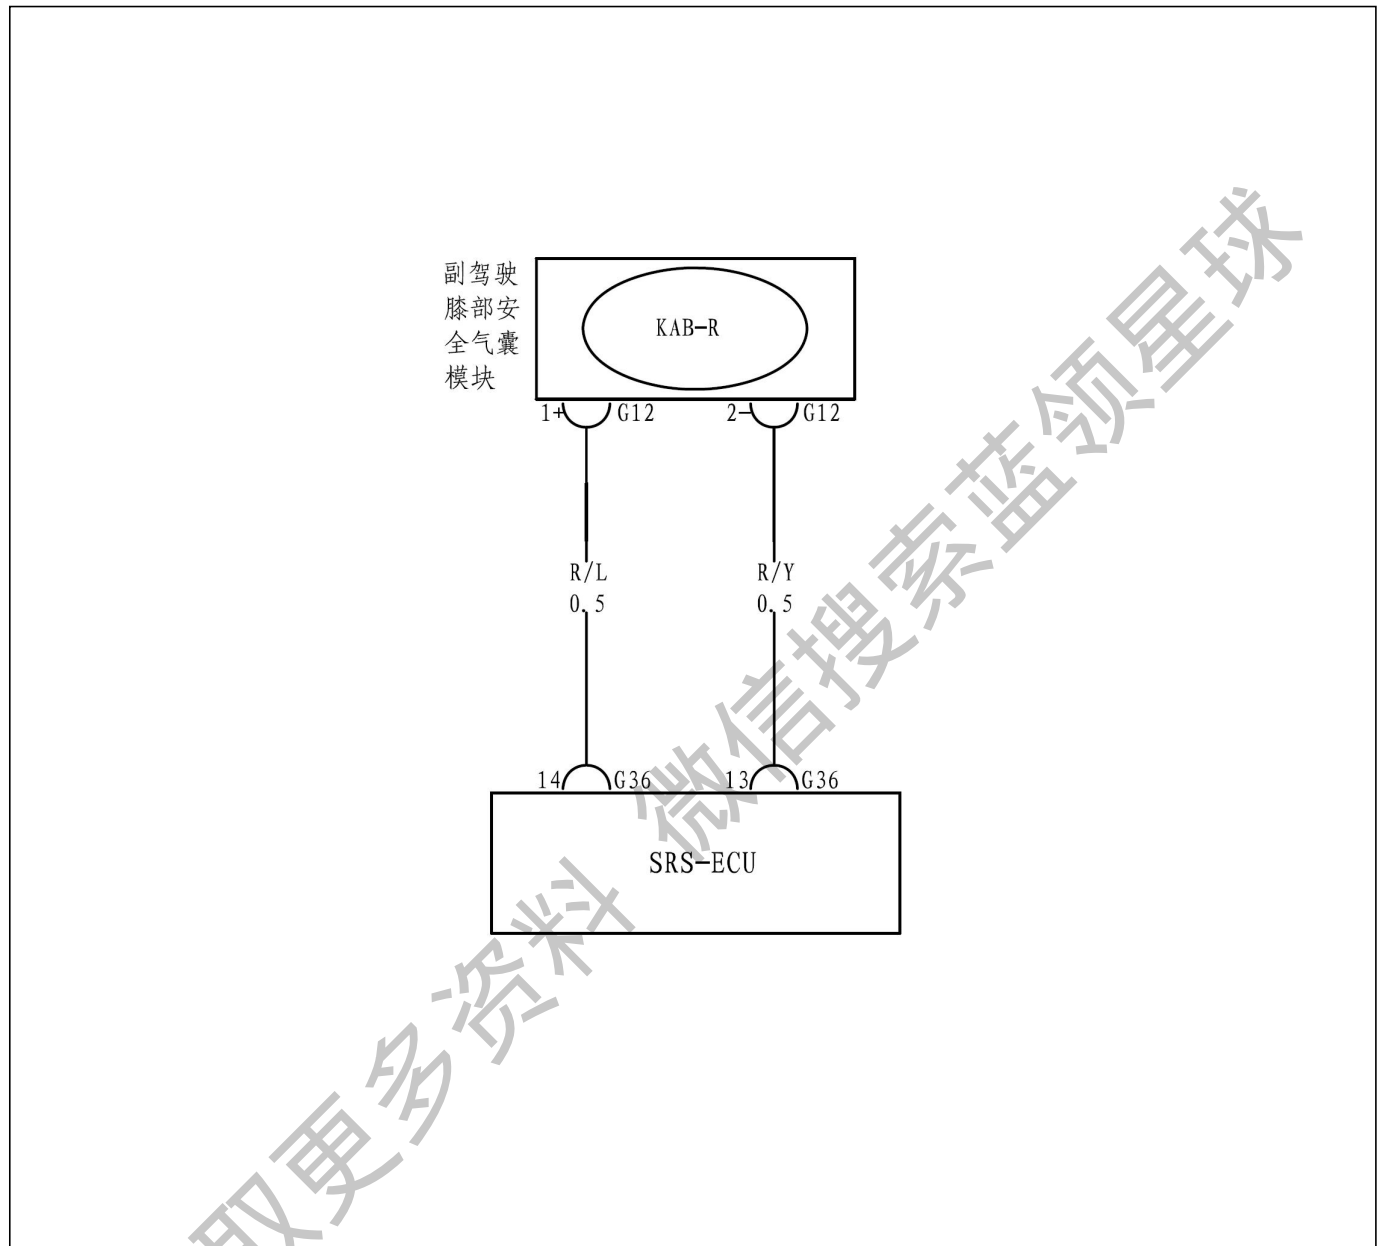
## 电路图

右膝部气囊未连接

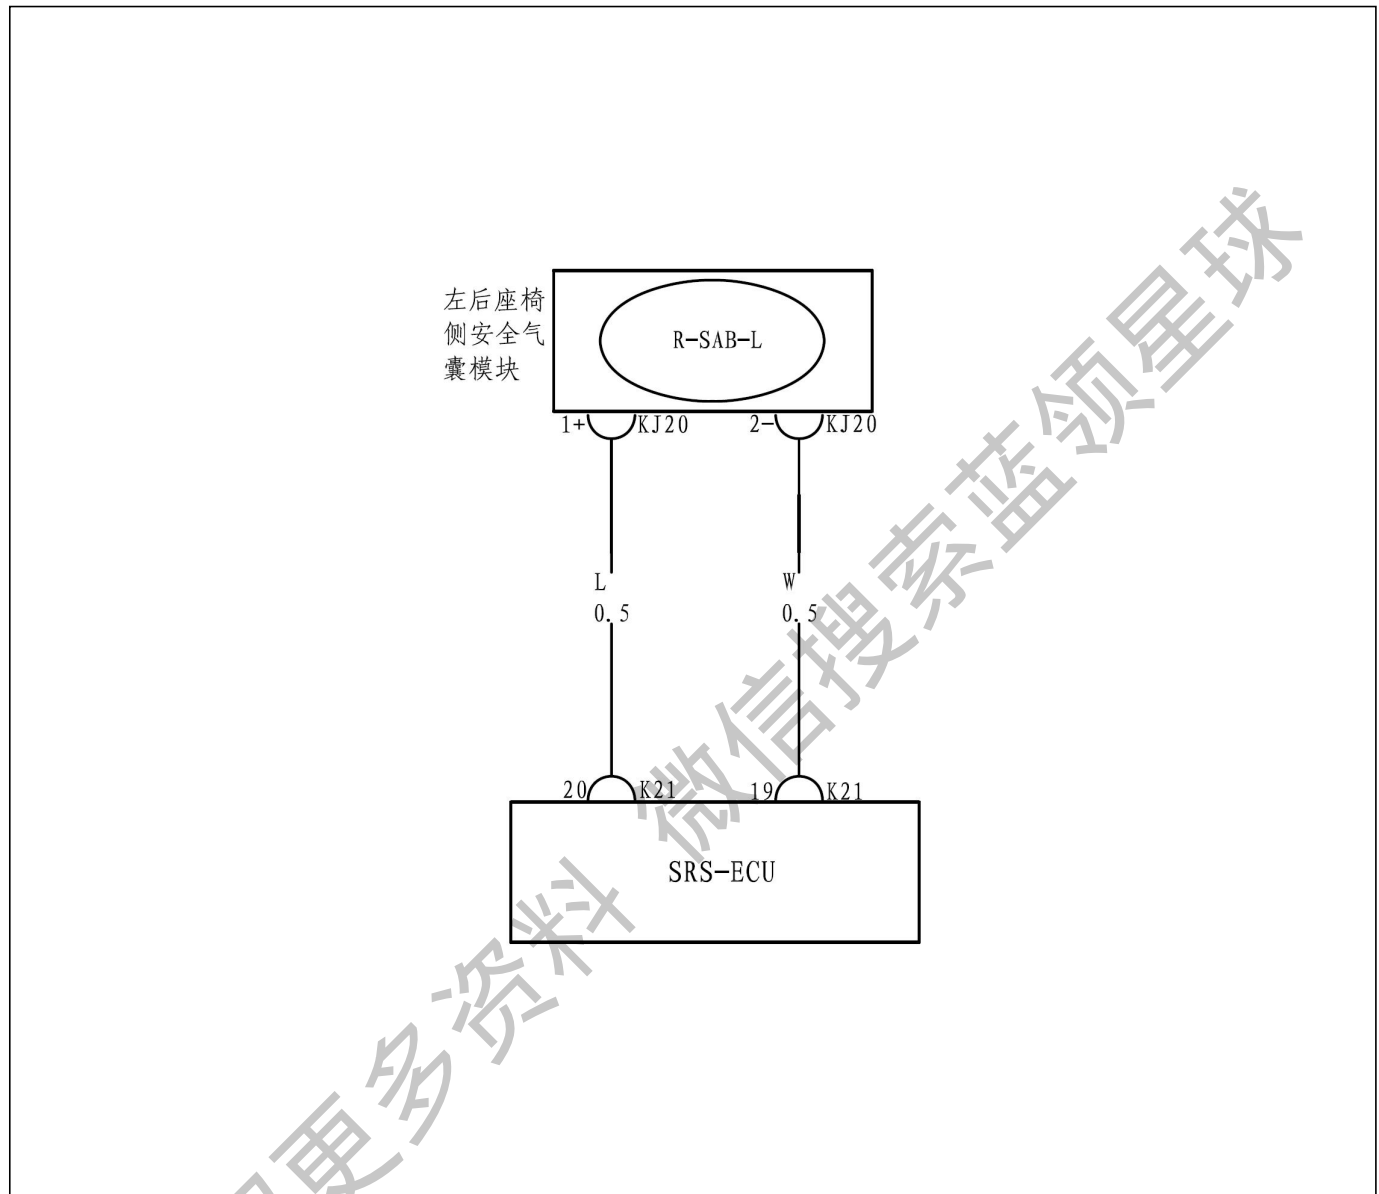
## 电路图

左后排侧面空气囊不存在

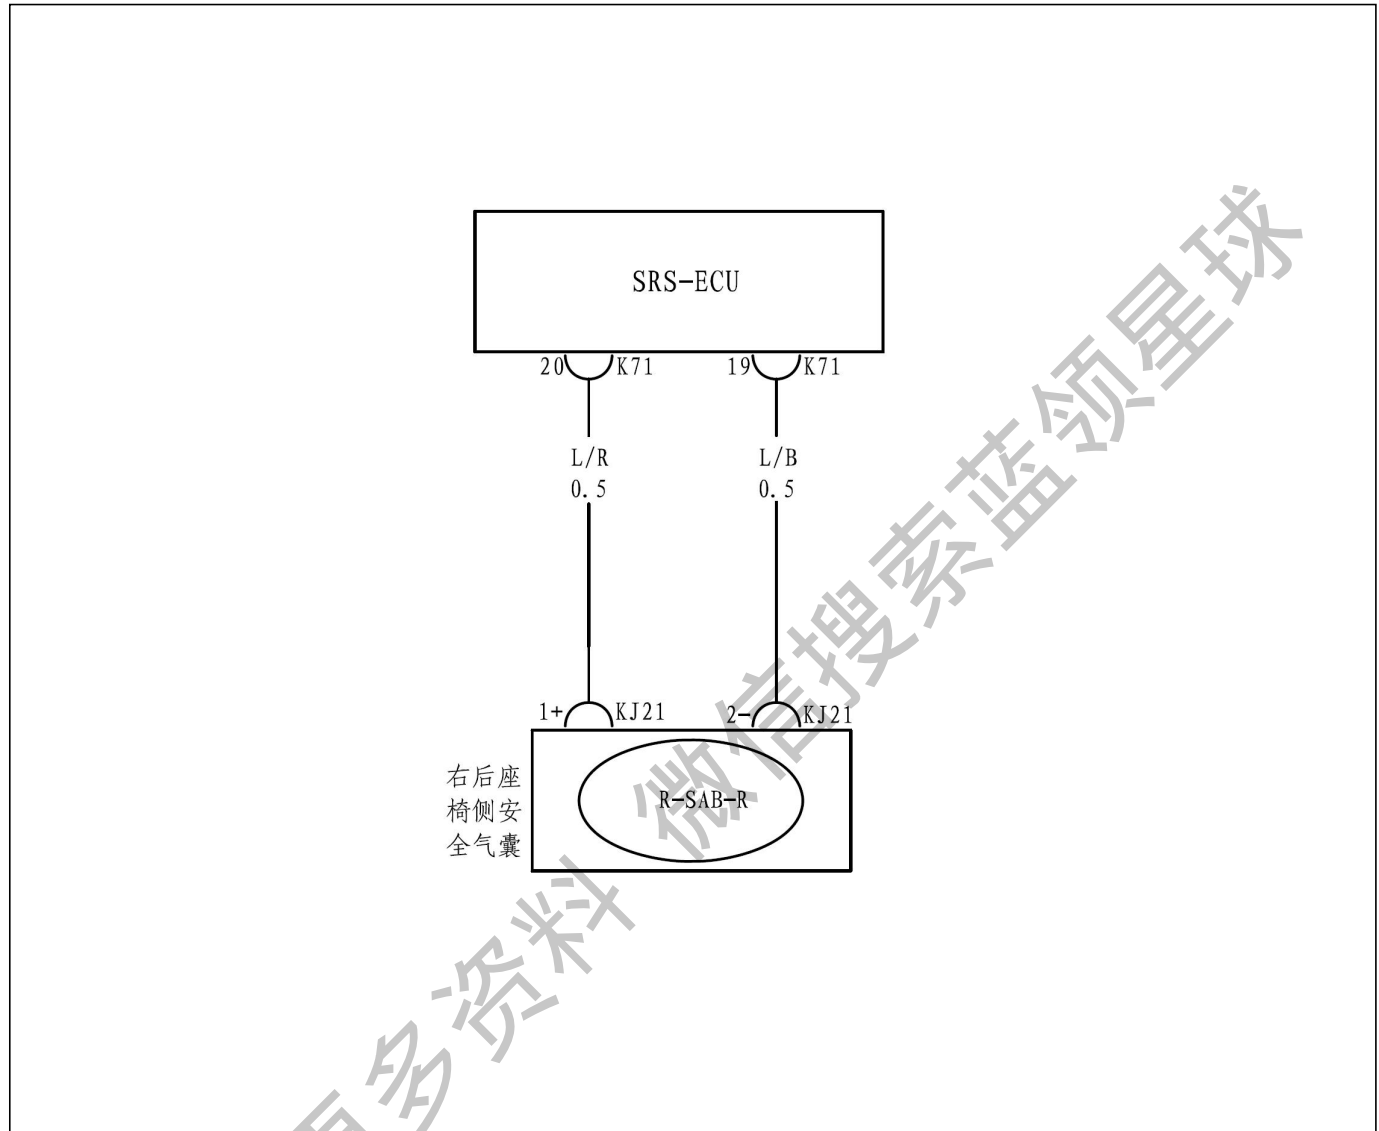
## 电路图

右后排侧面空气囊不存在

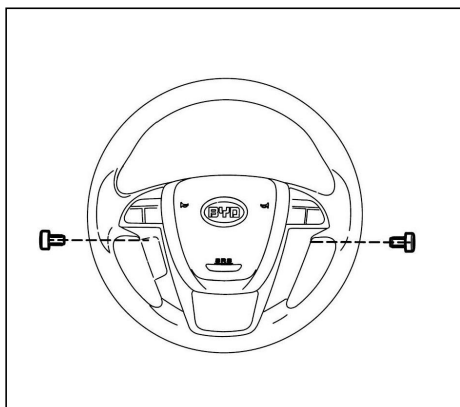
1. 断开蓄电池负极。
2. 拆卸驾驶员侧空气囊
  - (a) 移除转向盘下左右两个装饰盖。
  - (b) 用内六角扳手拧松两个固定螺钉，螺钉不取出，图示螺钉位置。

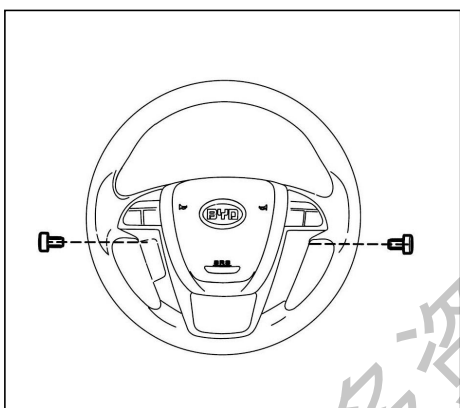
1. 安装驾驶员侧空气囊
  - (a) 接好空气囊连接器及电喇叭连接器。
  - (b) 将空气囊置于安装位置，用内六角扳手拧紧两个固定螺钉。

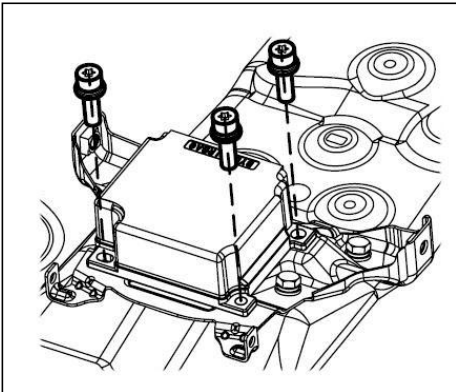
8. 拆卸中控置物盒。
  9. 拆卸多媒体主机。
  10. 拆卸 SRS ECU。
- (a) 断开连接器。
  - (b) 用内六花扳手拆卸三个固定螺栓。

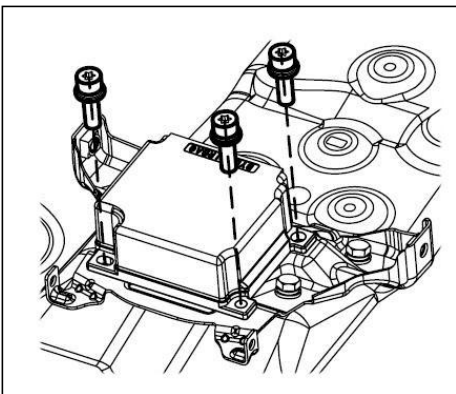
- (a) 将 SRS ECU 置于安装位置。
- (b) 安装三个固定螺栓。

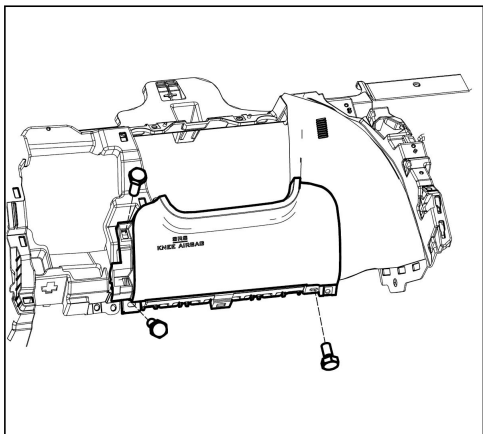
- (a) 将空气囊从仪表板下本体外侧推入安装位置，注意配合卡扣。
- (b) 连接连接器。
- (c) 安装三个固定螺栓。

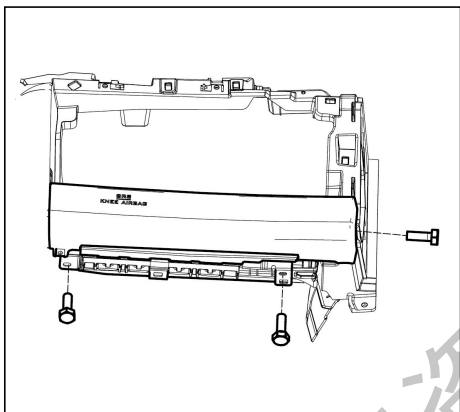
1. 断开蓄电池负极。
  2. 拆卸仪表板右端护板总成。
  3. 拆卸仪表板右下隔音板总成。
- (a) 断开连接器。
  - (b) 拆卸三个固定螺栓。
  - (c) 注意与杂物箱和仪表板下本体配合的卡扣，取下气囊模块

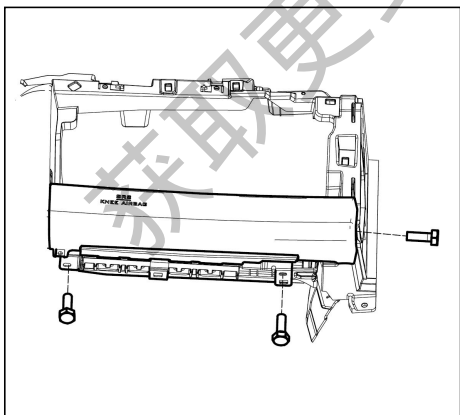
- (a) 将空气囊从仪表板下本体外侧推入安装位置，注意配合卡扣。
- (b) 连接连接器。
- (c) 安装三个固定螺栓。
