# SRS 系统

组件位置.....	1
系统概述.....	6
安全气囊系统维修安全规则.....	9
诊断流程.....	11
故障码列表.....	13
故障症状表.....	17
ECU 端子.....	18
整个系统不工作.....	21
B1694-00、B1695-00.....	23
B1693-00.....	25
B1600-00.....	26
B1610-00.....	29
B1620-00.....	32
B1630-00.....	35
B1704-00.....	38
B1704-00.....	40
B1654-00.....	42
B1655-00.....	44
B165D-00.....	46
B165E-00.....	48
B1666-00.....	50
B1667-00.....	52
B1676-00.....	54
B1677-00.....	56
B166F-00.....	58
B1670-00.....	60
B167A-00.....	62
B167B-00.....	64
B1717-00.....	66
B1721-00.....	68
B1740-00.....	70
B1750-00.....	72
专用工具.....	74
拆装.....	75

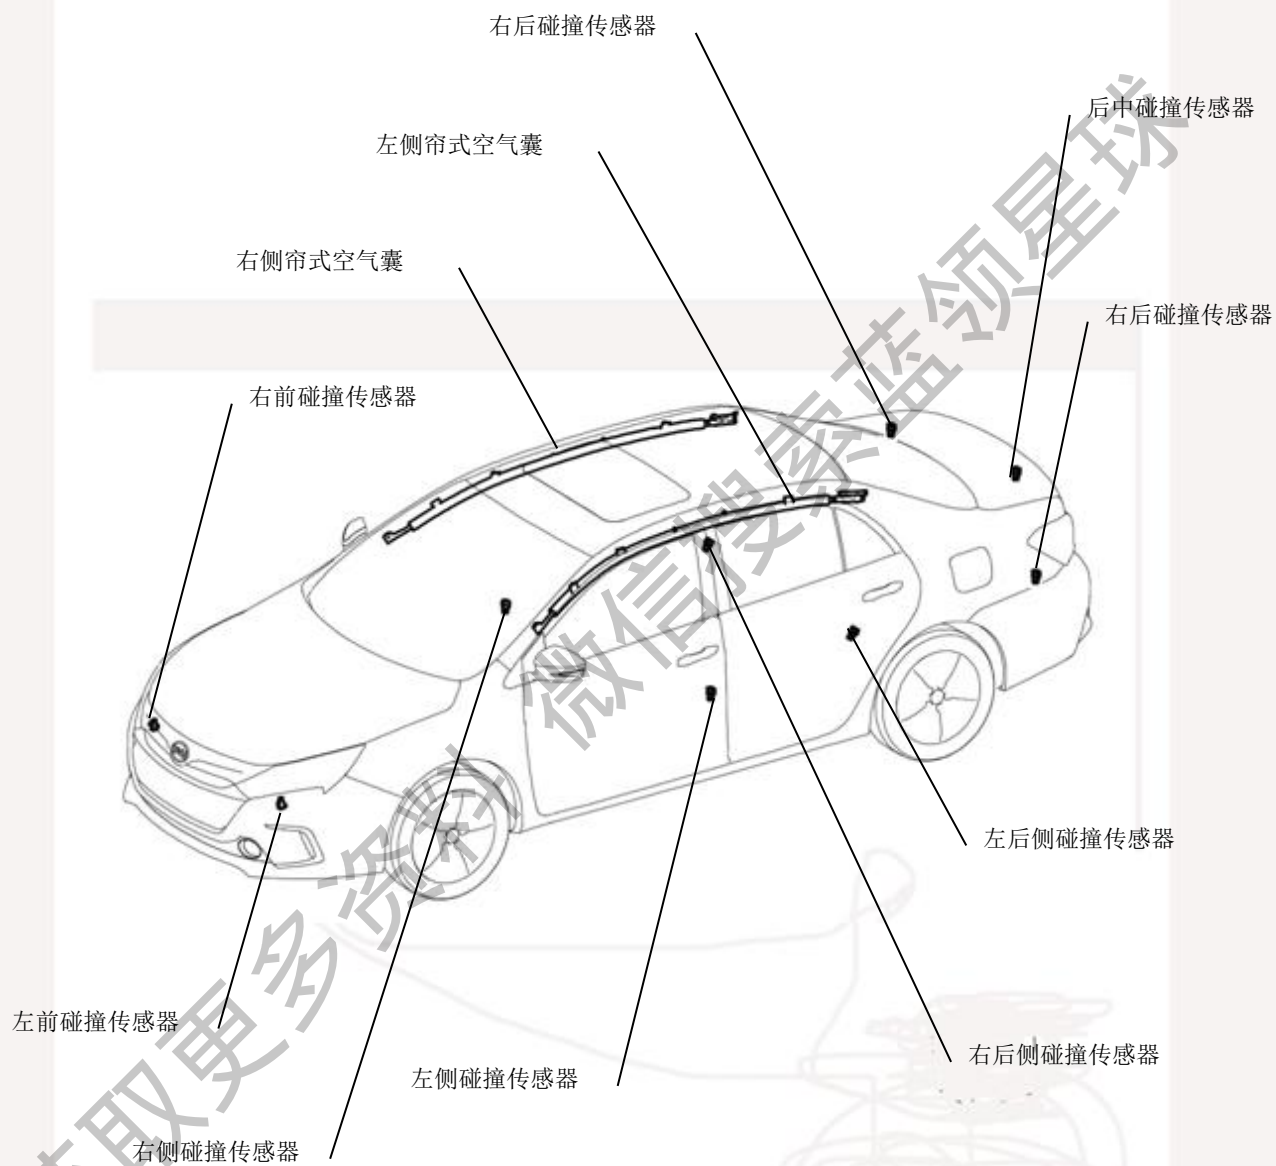
### 组件位置

右前座椅侧空气囊

安全带报警传感器

左前座椅侧空气囊

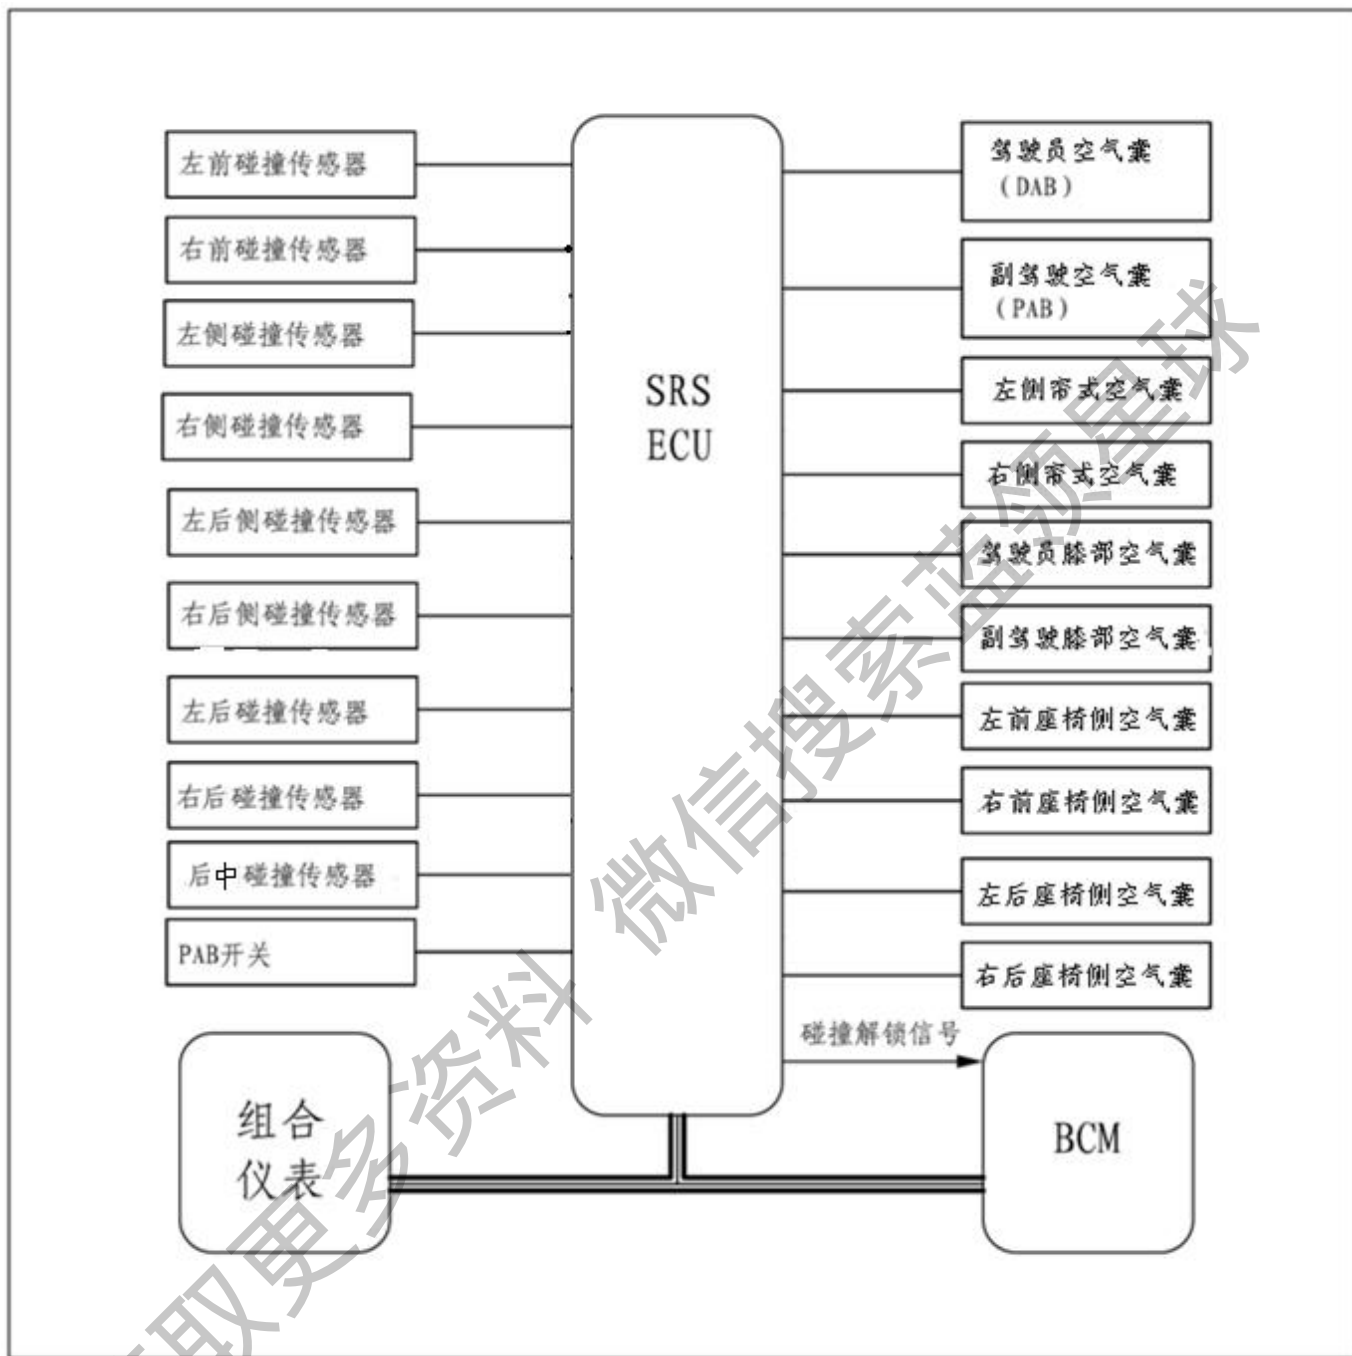
系统框图

1. 前碰传感器
2. SRS ECU
3. SRS 警告灯
4. 时钟弹簧
5. 驾驶员空气囊模块（空气囊充气装置）
6. 侧碰传感器
7. 前排座椅侧空气囊模块（装有时）
8. 帘式空气囊模块（装有时）
9. 前排乘员空气囊模块（空气囊充气装置）
10. 安全带报警传感器（装有时）
11. 后排座椅侧空气囊模块（装有时）
12. 驾驶员膝部空气囊模块（装有时）
13. 前排乘员膝部空气囊模块（装有时）
14. 后碰撞传感器

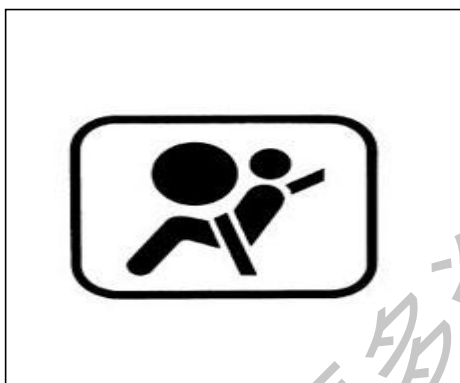
驾驶员空气囊标志铸压在方向盘中间的装饰盖上，而乘客空气囊标志铸压在杂物箱上方仪表板上。配有空气囊系统的车辆也可由组合仪表空气囊故障指示灯来识别（如左图），每次将电源上到 ON 档电作为系统自检，组合仪表的空气囊故障指示灯点亮约 5 秒钟。

●安全气囊故障指示灯位于组合仪表上，当安全气囊 ECU 的自诊断电路发现故障时，安全气囊故障指示灯便点亮，通知驾驶员安全气囊系统存在故障。在正常情况下，当电源档位上至 ON 档电，指示灯先高亮约 5s，然后再熄灭。

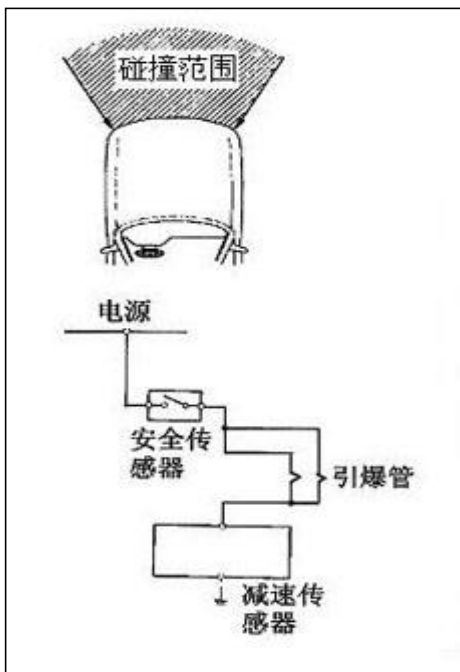
本空气囊系统由比亚迪公司研制生产，其工作示意图如左图。

空气囊工作取决于汽车碰撞的角度和严重程度。空气囊系统设计的碰撞工作角度是以车身中心线前方各  $30^\circ$  角度内的碰撞为准。空气囊的引爆不取决于车速，而是取决于以重力 (G) 测量的减速度比率，这个力由空气囊 ECU 中的碰撞传感器测得。当前撞击足够严重时，空气囊 ECU 中的微处理器向 2 个气囊模块的膨胀装置发送一个工作信号，以使气囊展开。转向管柱顶部的时钟弹簧允许在固定的转向管柱和驾驶员空气囊膨胀器 (DAB) 之间维持一个连续的电路，还可以随方向盘转动。在车辆发生前碰撞展开气囊时，护膝板协同安全带一同工作，将驾驶员和前排座椅乘客约束在适当位置，护膝板也可以吸收并分散驾驶员和前排座椅乘客对仪表板结构的冲撞能量。当空气囊 ECU 监控到任何一个气囊部件和气囊系统电路上的问题时，它将故障代码或 DTC 存储在它的存储器中，并将信息送到组合仪表，以点亮气囊故障指示灯。正确测试气囊系统部件、读取或清除故障代码、进行维修等，都需要采用故障诊断仪。

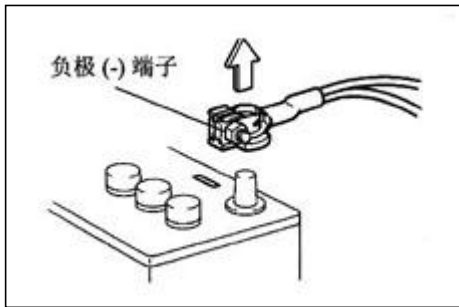
●在进行具体的维修作业之前，应先将电源档位退至 OFF 档，并拆下蓄电池负极搭铁线，然后再等待 90s 以上，方可进行维修操作，否则，可能导致空气囊意外展开。另外，拆下的负极用绝缘胶带缠好以便绝缘，如图

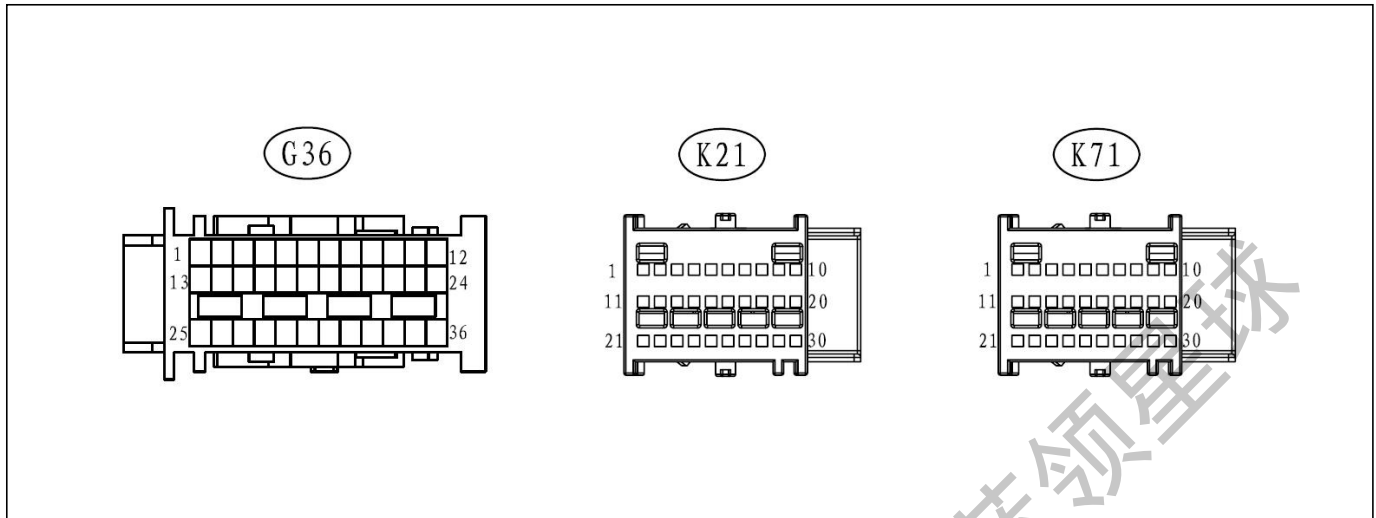
## 1. 检查 SRS 系统 ECU 端子（板端接插件）

(a) 从 SRS ECU K21 连接器后端引线，检查各端子电压或电阻。

端子编号	线色	端子描述	测试条件	正常值
K21-1	—	空脚	—	—
K21-2	—	空脚	—	—
K21-3	—	空脚	—	—
K21-4	—	空脚	—	—
K21-5	—	空脚	—	—
K21-6	—	空脚	—	—
K21-7	—	空脚	—	—
K21-8	—	空脚	—	—
K21-9	—	空脚	—	—
K21-10	—	空脚	—	—
K21-11- K21-12	L/B-L/R	左侧帘式空气囊（负-正）	—	—
K21-13-K21-14	Y/B-O/R	左侧安全带预紧器（负-正）	—	—
K21-15-K21-16	Y/B-O/R	左后侧安全带预紧器（负-正）	—	—
K21-17-K21-18	L/B-L/Y	左前座椅侧空气囊模块（负-正）	—	—
K21-19-K21-20	W-L	左后座椅侧空气囊模块（负-正）	—	—
K21-21- K21-22	—	左后碰撞传感器（负-正）	—	—
K21-23- K21-24	—	中后碰撞传感器（负-正）	—	—
K21-25	—	空脚	—	—
K21-26	—	空脚	—	—
K21-27- K21-28	V-G/B	左侧碰撞传感器（负-正）	—	—

(b) 从 SRS ECU G36 连接器后端引线, 检查各端子电压或电阻。

端子编号	线色	端子描述	测试条件	正常值
G36-1	—	空脚	—	—
G36-2	—	空脚	—	—
G36-3	—	空脚	—	—
G36-4	—	空脚	—	—
G36-5	—	空脚	—	—
G36-6	—	空脚	—	—
G36-7	—	空脚	—	—
G36-8	—	空脚	—	—
G36-9	—	空脚	—	—
G36-10	—	空脚	—	—
G36-11- G36-12	G-L/R	PAB 开关 (低-高)	—	—
G36-13- G36-14	R/Y-R/L	副驾驶膝部空气囊模块 (负-正)	—	—
G36-15- G36-16	W/G-W/R	驾驶员膝部空气囊模块 (负-正)	—	—
G36-17- G36-18	G/R-W/L	PAB (低-高)	—	—
G36-19	—	空脚	—	—
G36-20	—	空脚	—	—
G36-21-G36-22	Y/B-Y/R	DAB (低-高)	—	—
G36-23	—	空脚	—	—
G36-24	—	空脚	—	—
G36-25		PAB 开关指示灯	—	—
G36-26		系统故障指示灯	—	—
G36-27	Y/G	碰撞解锁信号 (C-Drive H)	—	—
G36-28	B	碰撞解锁信号 (C-Drive L)	—	—
G36-29-车身地	P	CAN_H	始终	2.5V-3.5V
G36-30-车身地	V	CAN_L	始终	1.5V-2.5V
G36-31-G36-32	P-G/B	右前碰撞传感器 (正-负)	—	—
G36-33-G36-34	L/W-Br/W	左前碰撞传感器 (正-负)	—	—
G36-35	B	搭铁	始终	小于 1Ω
G36-36	R/B	电源	ON 档	11V-14V

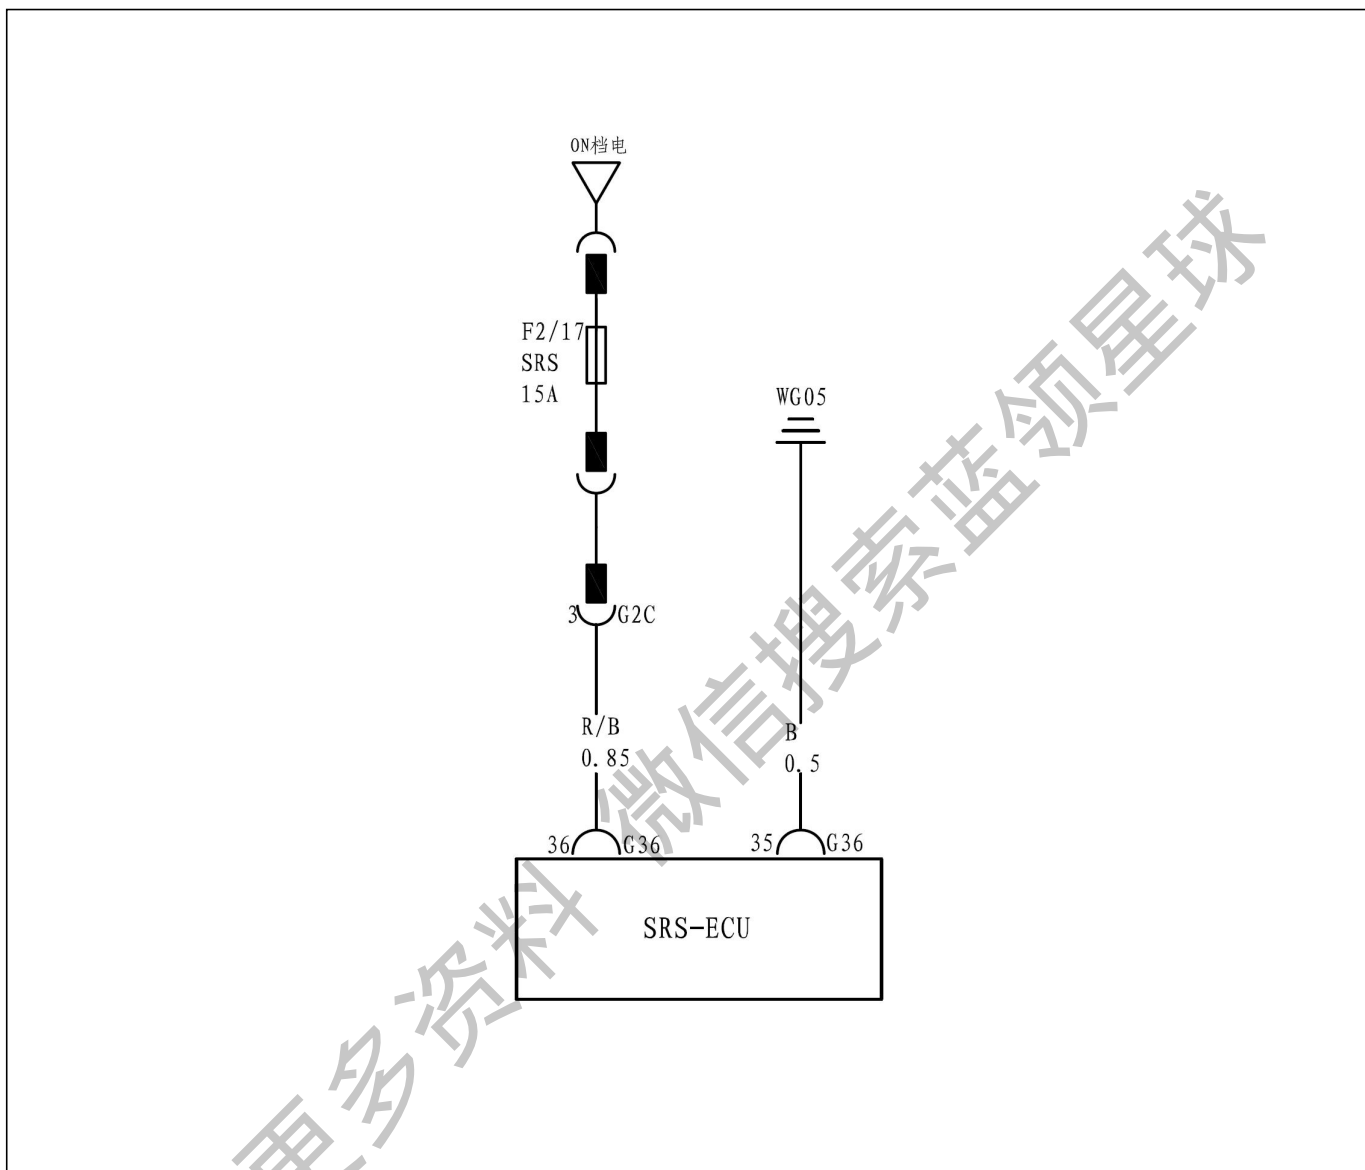
### 电路图

(a) 用万用表测保险 F2/17 的通断

(a) 检查仪表板配电盒 G2C-3 端子电压。

连接端子	线色	测量条件	正常值
G2C-3-车身地	R/B	ON 档电	11~14V

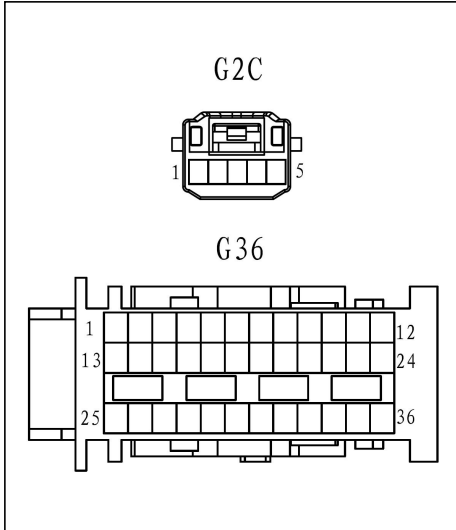
## 3 检查线束

- (a) 断开仪表板配电箱 G2C 连接器。  
 (b) 断开 SRS ECU G36 连接器。  
 (c) 检查线束端连接器各端子间电阻。

连接端子	线色	正常值
G2C-3-G36-36	R/B	小于 1Ω
G36-35-车身地	B	小于 1Ω

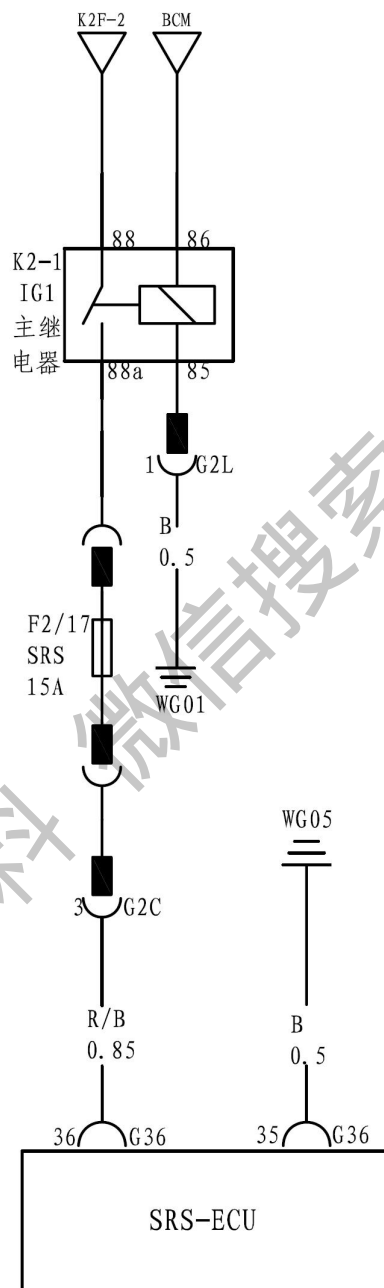
## 电路图

电源电压过低、过高

(a) 用万用表检查保险 F2/17 通断

(b) 拆下 K2-1 主继电器。

(c) 给 1、2 脚通蓄电池电，检查 3、5 脚间通断。

端子	条件	正常值
3-5	1、2 脚加蓄电池电压	小于 1Ω
3-5	1、2 脚悬空	大于 10KΩ

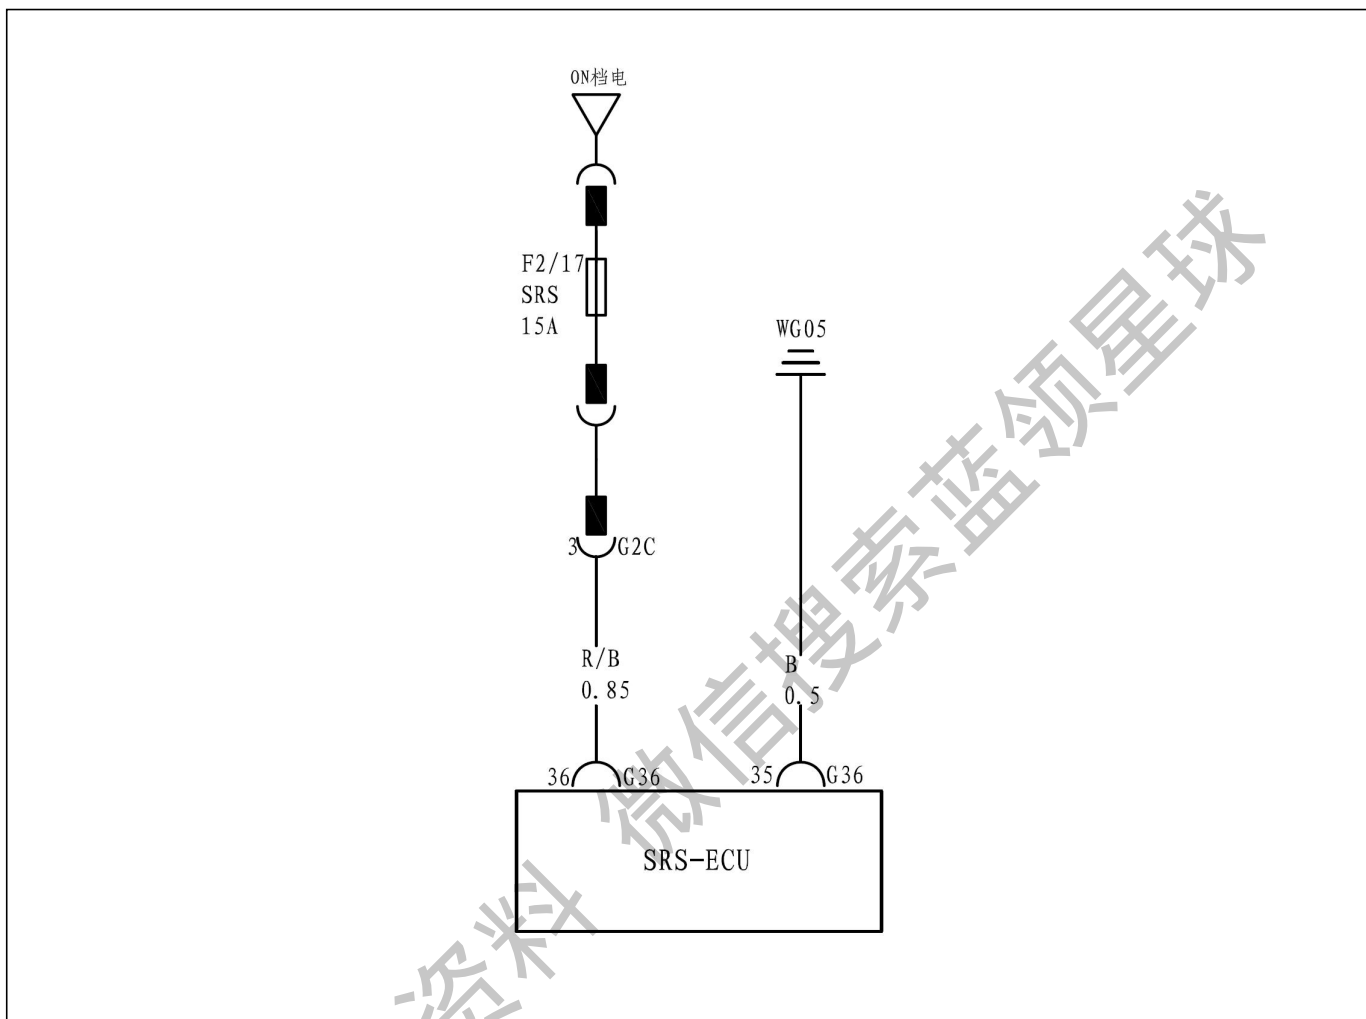
## 电路图

地线连接不良

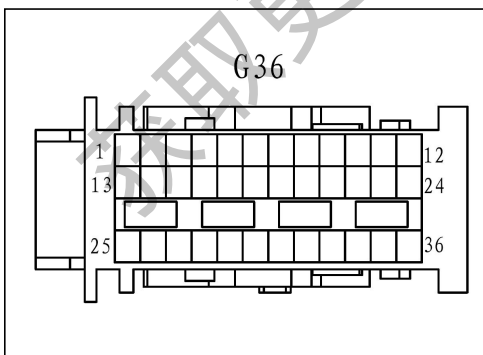
## 1 检查线束

- (a) 检查线束之前先检查搭铁点是否有松动，检查安全气囊 ECU 壳体搭铁是否有松动，先确保这几点搭好再进行下面的步骤。
- (b) 断开接插件 G36,测线束端对车身地阻值。

连接端子	线色	测量条件	正常值
G36-35-车身地	B	始终	小于 1Ω

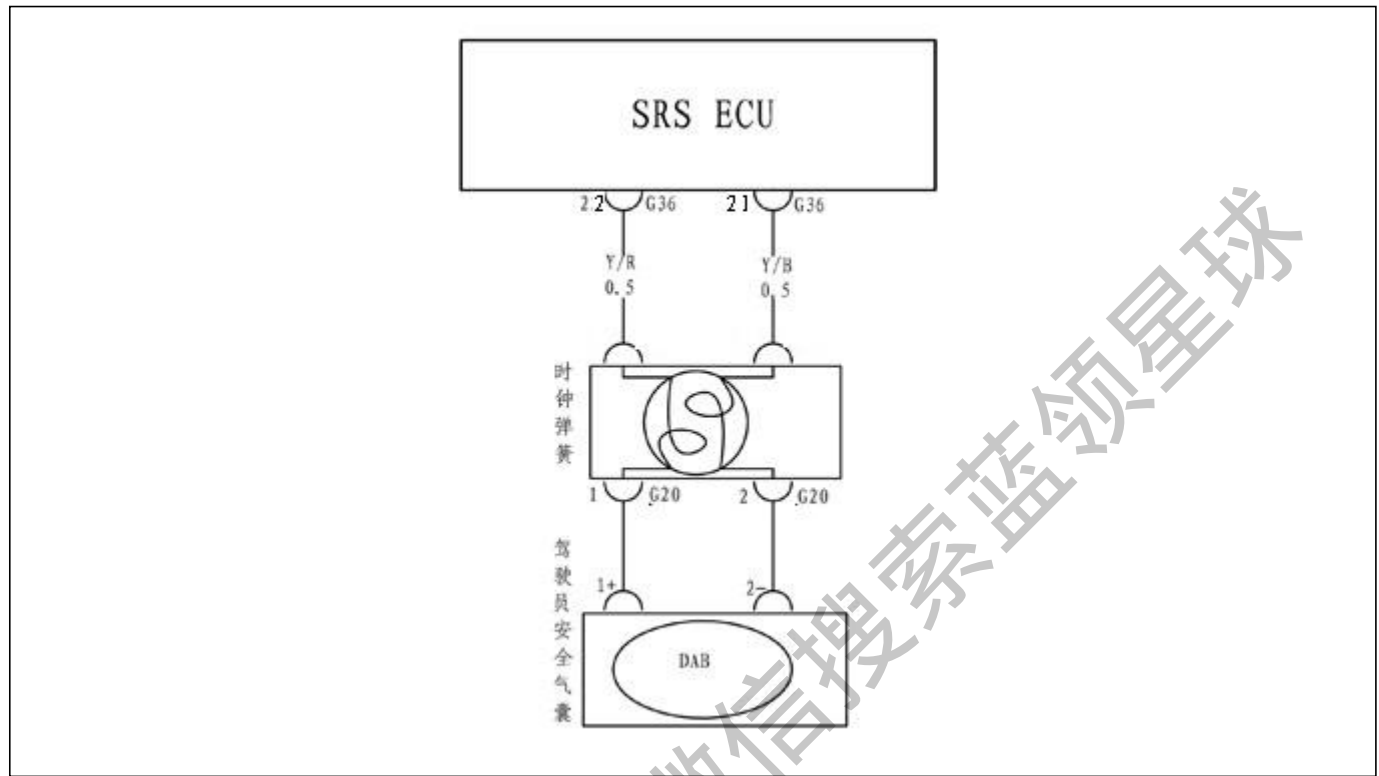
## 电路图

驾驶员正面安全气囊未连接

- 断开驾驶员安全气囊接插件，重新接上（确保接插件接好）。
- 将电源档位上至 ON 档电，使用诊断仪清除故障码，并至少等待 20S。
- 将电源档位退至 OFF 档。
- 将电源档位上至 ON 档，使用诊断仪读取故障码。

连接端子	线色	测量条件	正常值
1-车身地	Y/R	始终	大于 1MΩ
2-车身地	Y/B	始终	大于 1MΩ

连接端子	线色	测量条件	正常值
1-车身地	Y/R	始终	小于 1V
2-车身地	Y/B	始终	小于 1V

- 断开空气囊接插件，断开时钟弹簧与空气囊 ECU 之间对接接插件。
- 用薄塑料片将对接接插件的短路片顶开，测量时钟弹簧任意一侧的 2 个端子之间的电阻。
- 用薄塑料片将对接接插件的短路片顶开，测量时钟弹簧两侧连接器对应 2 个端子之间的电阻。

连接端子	正常阻值
任意一侧两个端子	1MΩ以上
时钟弹簧两侧连接器对应的端子	小于 1Ω

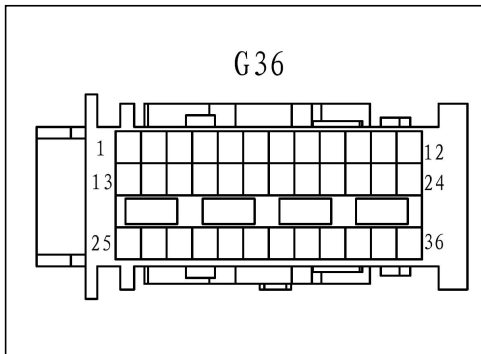
## 6 检查线束

- (a) 断开安全气囊 ECU G36 接插件，断开安全气囊接插件。  
 (b) 用薄塑料片将 G36-21 和 G36-22 的短路片顶开，用万用表测 G36-22 与气囊 1#端子之间、G36-21 与气囊 2#端子的阻值。

连接端子	线色	测量条件	正常值
1-G36-22	Y/R	始终	1Ω以内
2-G36-21	Y/B	始终	1Ω以内

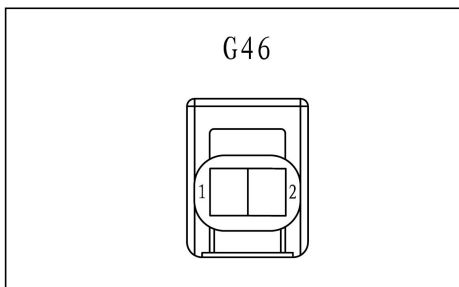
## 3 检查副驾驶空气囊线束是否对地、对电源短路（出现这种情况也会报这个故障）

- 断开副驾驶空气囊接插件，测线束端对地电压、阻值测对地阻值

连接端子	线色	测量条件	正常值
G46-1-车身地	W/L	始终	大于 1MΩ
G46-2-车身地	G/R	始终	大于 1MΩ

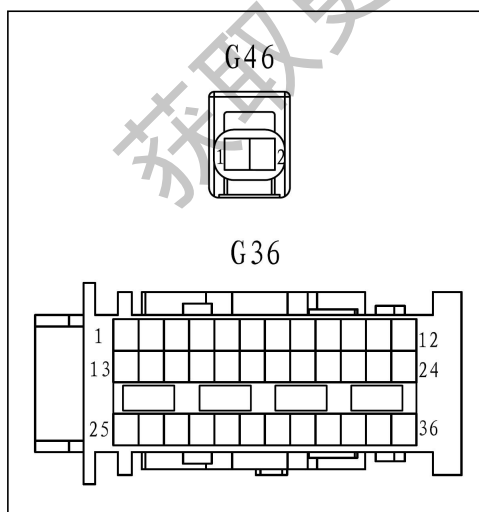
## 4 检查线束

- 用薄塑料片将 G36-17 和 G36-18 的短路片顶开，测量副驾驶空气囊模块之间的连接器一侧的 G46-2 和 G46-1 端子之间的电阻。
- 用薄塑料片将 G36-17 和 G36-18 的短路片顶开，测量空气囊 ECU 与副驾驶空气囊模块之间的连接器，前排乘员空气囊模块一侧的 G46-2 和空气囊 ECU 连接器线束一侧的 G36-17 之间的电阻。
- 用薄塑料片将 G36-17 和 G36-18 的短路片顶开，测量空气囊 ECU 与前排乘员空气囊模块之间连接器，前排乘员空气囊模块一侧的 G46-1 和空气囊 ECU 连接器线束一侧的 G36-18 之间的电阻。

连接端子	线色	测量条件	正常值
G46-1- G46-2	—	始终	大于 1MΩ
G46-1- G36-18	W/L	始终	小于 1Ω

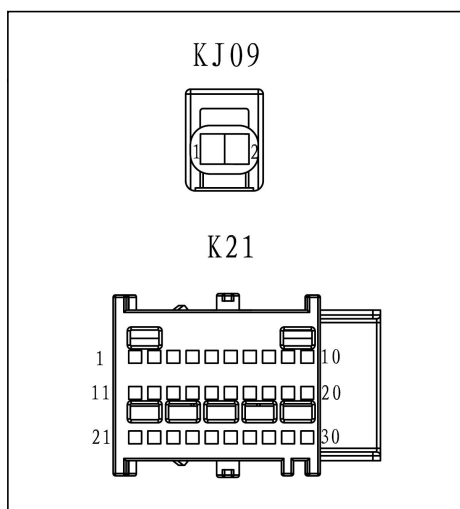
- 断开接插件 KJ09, K21。
- 检查线束之前先断开线束中两个对接接插件，再重新接上，确保接好。
- 用薄塑料片将 K21-17 和 K21-18 的短路片顶开，测量左前座椅侧空气囊模块之间的连接器一侧的 KJ09-2 和 KJ09-1 之间的电阻
- 用薄塑料片将 K21-17 和 K21-18 的短路片顶开，测量空气囊 ECU 与左前座椅侧空气囊模块之间的连接器，左前座椅侧空气囊模块一侧的 KJ09-2 和空气囊 ECU 连接器线束一侧的 K21-17 之间的电阻
- 用薄塑料片将 K21-17 和 K21-18 的短路片顶开，测量空气囊 ECU 与左前座椅侧空气囊模块之间连接器，左前座椅侧空气囊模块一侧的 KJ09-1 和空气囊 ECU 连接器线束一侧的 K21-17 之间的电阻

连接端子	线色	测量条件	正常值
KJ09-1-KJ09-2	—	始终	大于 1MΩ
KJ09-2-K21-17	L/B	始终	小于 1Ω
KJ09-1-K21-18	L/Y	始终	小于 1Ω

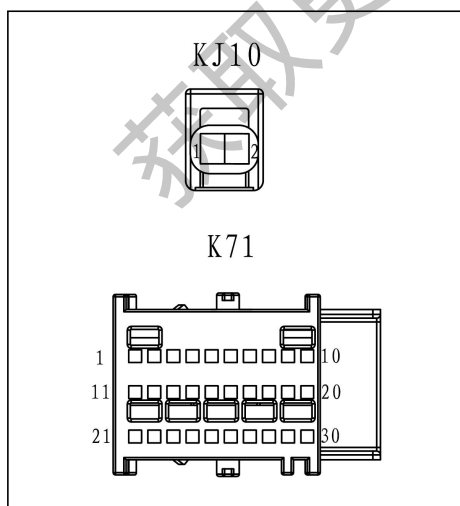
## 4 检查线束

- 断开接插件 KJ10、K71。
- 用薄塑料片将 K71-17 和 K71-18 的短路片顶开，测量右前座椅侧安全气囊模块之间的连接器一侧的 KJ10-2 和 KJ10-1 之间的电阻。
- 用薄塑料片将 K71-17 和 K71-18 的短路片顶开，测量安全气囊 ECU 与右前座椅侧安全气囊模块之间的连接器，右前座椅侧安全气囊模块一侧的 KJ10-2 和空气囊 ECU 连接器线束一侧的 K71-17 之间的电阻。
- 用薄塑料片将 K71-17 和 K71-18 的短路片顶开，测量安全气囊 ECU 与右前座椅侧安全气囊模块之间连接器，右前座椅侧安全气囊模块一侧的 KJ10-1 和空气囊 ECU 连接器线束一侧的 K71-18 之间的电阻。

连接端子	线色	测量条件	正常值
KJ10-1-KJ10-2	—	始终	大于 1MΩ

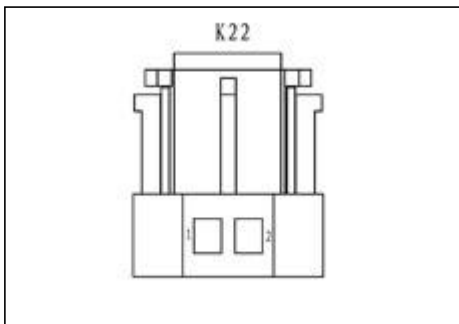
## 2 检查左侧帘式空气囊线束是否对地、对电源短路

(a) 断开左侧帘式空气囊接插件，测线束端对地电压、阻值。  
测对地阻值

连接端子	线色	测量条件	正常值
K22-2-车身地	L/B	始终	大于 1MΩ
K22-1-车身地	L/R	始终	大于 1MΩ

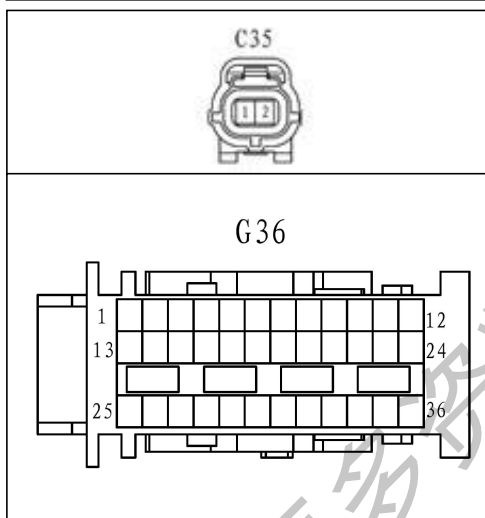
## 3 检查线束

- (a) 在进行下面检查之前，目测线束是否有比较严重的磨损（外侧的波纹管被磨坏），如果有，出于安全方面考虑，建议更换新的线束。  
 (b) 断开线束两端接插件，测线束阻值。

连接端子	线色	测量条件	正常值
G36-33-C35-2	L/W	始终	小于 1Ω
G36-34-C35-1	Br/W	始终	小于 1Ω

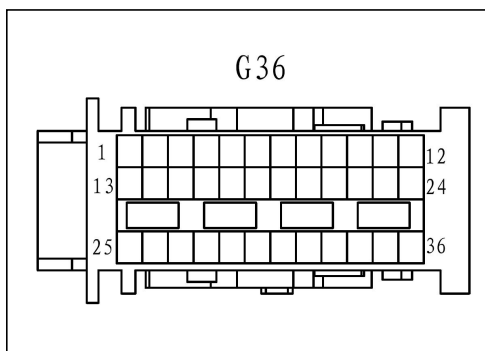
## 2 检查线束

(a) 断开接插件 G36,测线束对地阻值。

连接端子	线色	测量条件	正常值
G36-33-车身地	L/W	始终	1MΩ以上
G36-34-车身地	Br/W	始终	1MΩ以上

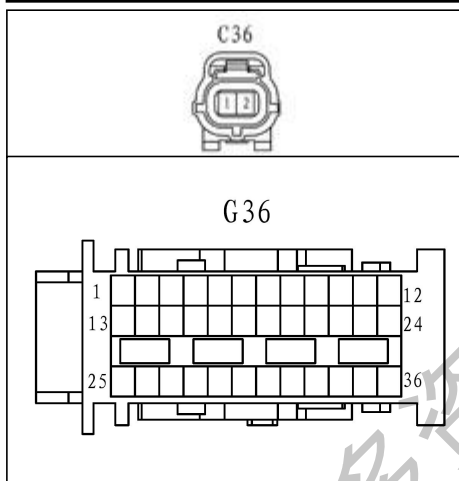
## 3 检查线束

- (a) 在进行下面检查之前，目测线束是否有比较严重的磨损（外侧的波纹管被磨坏），如果有，出于安全方面考虑，建议更换新的线束。  
 (b) 断开线束两端接插件，测线束阻值。

连接端子	线色	测量条件	正常值
G36-31-C36-1	P	始终	小于 1Ω
G36-32-C36-2	G/B	始终	小于 1Ω

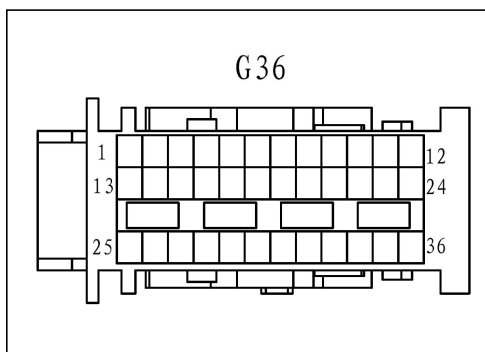
## 2 检查线束

(a) 断开接插件 G36,测线束对地阻值。

连接端子	线色	测量条件	正常值
G36-31-车身地	P	始终	1MΩ以上
G36-32-车身地	G/B	始终	1MΩ以上

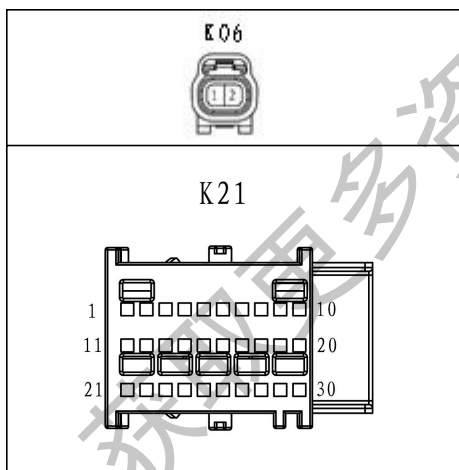
## 3 检查线束

- (a) 在进行下面检查之前，目测线束是否有比较严重的磨损（外侧的波纹管被磨坏），如果有，出于安全方面考虑，建议更换新的线束。  
 (b) 断开线束两端接插件，测线束阻值。

连接端子	线色	测量条件	正常值
K21-30-K06-2	G/Y	始终	小于 1Ω
K21-29-K06-1	L/Y	始终	小于 1Ω

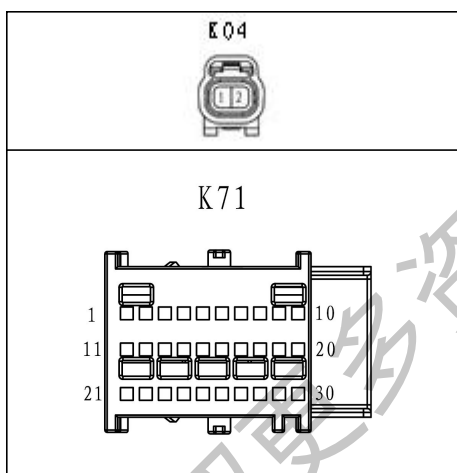
检查线束

- (a) 在进行下面检查之前，目测线束是否有比较严重的磨损（外侧的波纹管被磨坏），如果有，出于安全方面考虑，建议更换新的线束。  
 (b) 断开线束两端接插件，测线束阻值。

连接端子	线色	测量条件	正常值
K71-27-K04-2	L	始终	小于 1Ω
K71-28-K04-1	P	始终	小于 1Ω

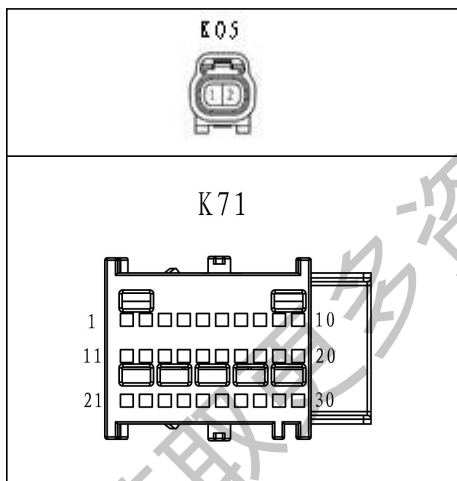
## 3 检查线束

- (a) 在进行下面检查之前，目测线束是否有比较严重的磨损（外侧的波纹管被磨坏），如果有，出于安全方面考虑，建议更换新的线束。  
 (b) 断开线束两端接插件，测线束阻值。

连接端子	线色	测量条件	正常值
K71-25-K05-2	Br/W	始终	小于 1Ω
K71-26-K05-1	Br/Y	始终	小于 1Ω

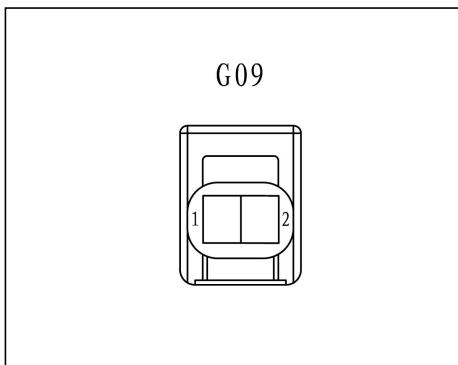
## 2 检查驾驶员膝部空气囊线束是否对地、对电源短路

(a) 断开驾驶员膝部空气囊接插件，测线束端对地电压、阻值。  
测对地阻值

连接端子	线色	测量条件	正常值
G09-2-车身地	W/G	始终	大于 1MΩ
G09-1-车身地	W/R	始终	大于 1MΩ

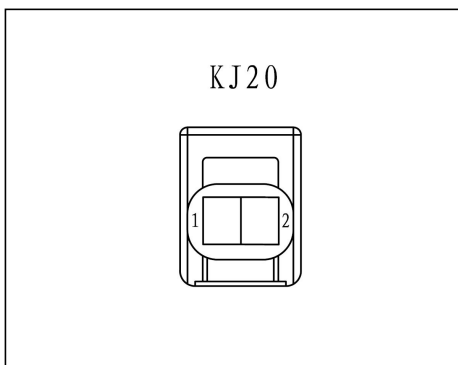
## 2 检查左后座椅侧安全气囊线束是否对地、对电源短路

(a) 断开左后座椅侧安全气囊接插件，测线束端对地电压、阻值。  
测对地阻值

连接端子	线色	测量条件	正常值
KJ20-2-车身地	W	始终	大于 1MΩ
KJ20-1-车身地	L	始终	大于 1MΩ

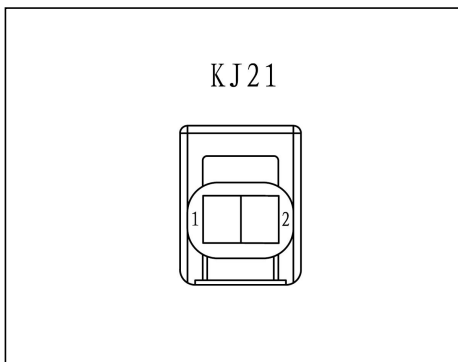
## 2 检查右后座椅侧安全气囊线束是否对地、对电源短路

(a) 断开右后座椅侧安全气囊接插件，测线束端对地电压、阻值。  
测对地阻值

连接端子	线色	测量条件	正常值
KJ21-2-车身地	L/B	始终	大于 1MΩ
KJ21-1-车身地	L/R	始终	大于 1MΩ

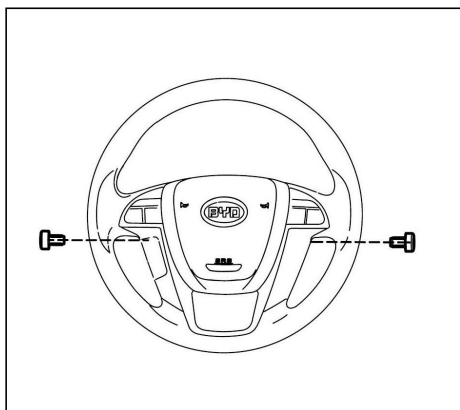
1. 断开蓄电池负极。
2. 拆卸驾驶员侧空气囊
  - (a) 移除转向盘下左右两个装饰盖。
  - (b) 用内六角扳手拧松两个固定螺钉，螺钉不取出，图示螺钉位置。

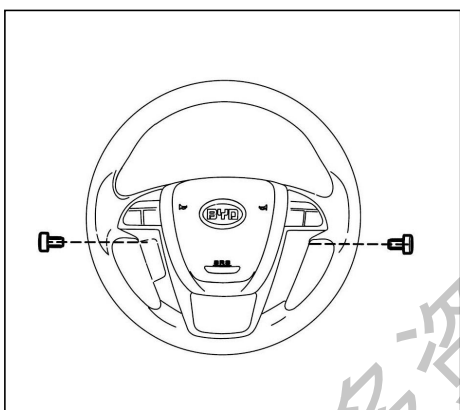
1. 安装驾驶员侧空气囊
  - (a) 接好空气囊连接器及电喇叭连接器。
  - (b) 将空气囊置于安装位置，用内六角扳手拧紧两个固定螺钉。

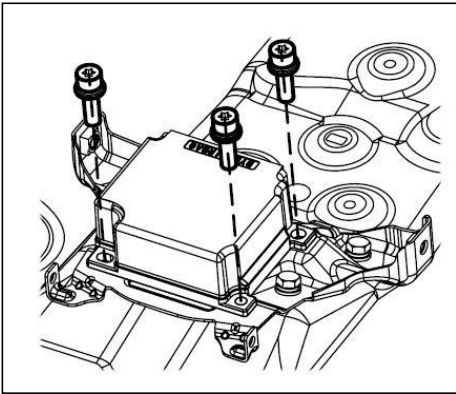
8. 拆卸中控置物盒。
  9. 拆卸多媒体主机。
  10. 拆卸 SRS ECU。
- (a) 断开连接器。
  - (b) 用内六花扳手拆卸三个固定螺栓。

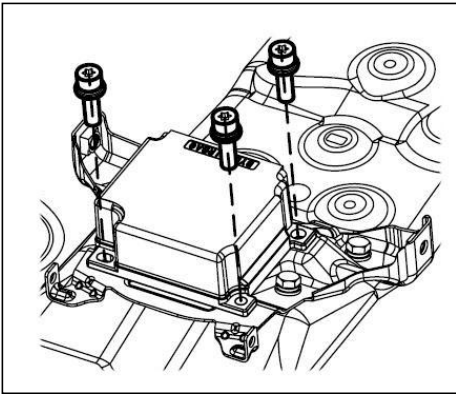
- (a) 将 SRS ECU 置于安装位置。
- (b) 安装三个固定螺栓。

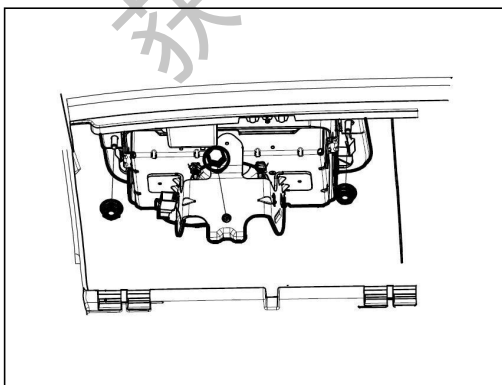
1. 断开蓄电池负极。
  2. 拆卸乘客侧置物盒。
  3. 拆卸乘客侧空气囊。
- (a) 断开连接器。
  - (b) 拆卸一个固定螺栓、二个固定螺母。

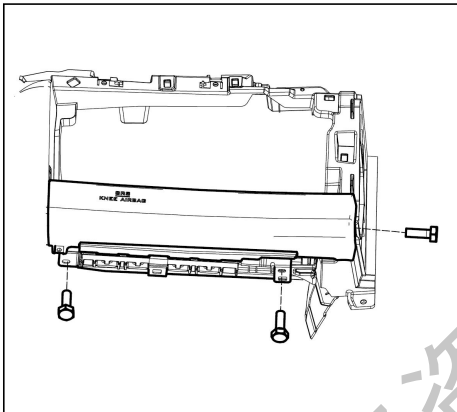
1. 断开蓄电池负极。
  2. 拆卸仪表板右端护板总成。
  3. 拆卸仪表板右下隔音板总成。
- (a) 断开连接器。
  - (b) 拆卸三个固定螺栓。
  - (c) 注意与杂物箱和仪表板下本体配合的卡扣，取下气囊模块

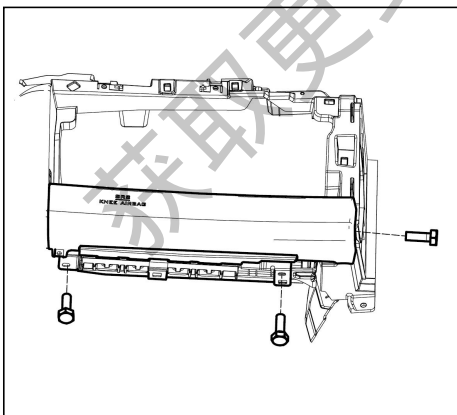
- (a) 将空气囊从仪表板下本体外侧推入安装位置，注意配合卡扣。
- (b) 连接连接器。
- (c) 安装三个固定螺栓。

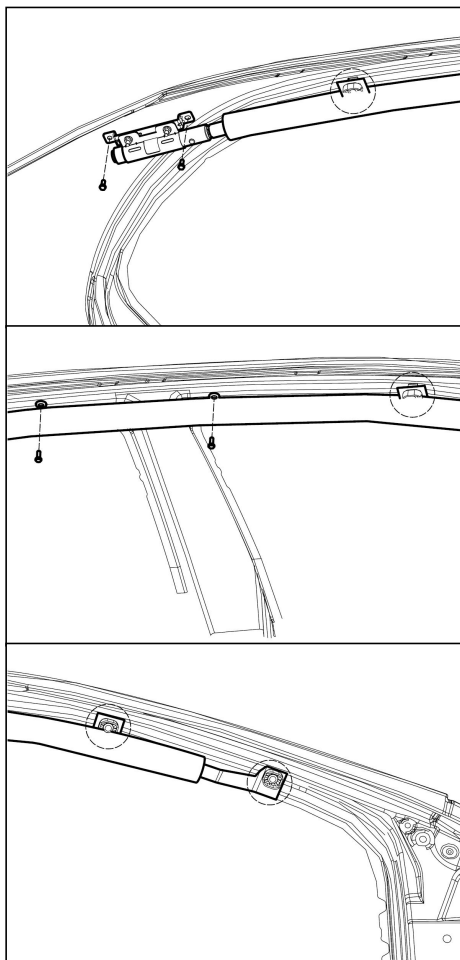
1. 断开蓄电池负极。
2. 拆卸 A 柱上护板。
3. 拆卸顶棚。
  - (a) 断开连接器。
  - (b) 拆卸四个固定螺栓。
  - (c) 注意与侧围钣金配合的卡扣，取下气囊模块

1. 安装帘式空气囊。
  - (a) 将空气囊从侧围内侧推入安装位置，注意配合卡扣。
  - (b) 连接连接器。
  - (c) 安装四个固定螺栓。
1. 安装顶棚。
2. 安装 A 柱上护板。
3. 搭上蓄电池负极。
