SRS 系统

系统概述

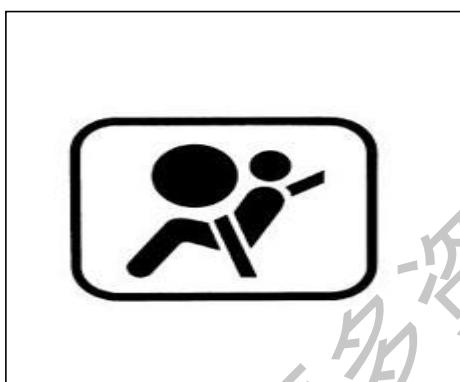
驾驶员空气囊标志铸压在方向盘中间的装饰盖上，而乘客空气囊标志铸压在杂物箱上方仪表板上。配有空气囊系统的车辆也可由组合仪表空气囊故障指示灯来识别（如左图），每次将电源上到 ON 档电作为系统自检，组合仪表的空气囊故障指示灯点亮约 5 秒钟。

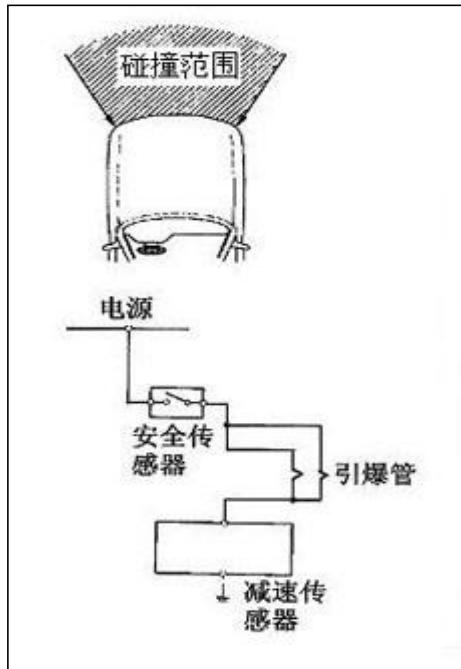
本空气囊系统由比亚迪公司研制生产，其工作示意图如左图。

空气囊工作取决于汽车碰撞的角度和严重程度。空气囊系统设计的碰撞工作角度是以车身中心线前方各 30° 角度内的碰撞为准。空气囊的引爆不取决于车速，而是取决于以重力（G）测量的减速度比率，这个力由空气囊 ECU 中的碰撞传感器测得。当前撞击足够严重时，空气囊 ECU 中的微处理器向 2 个气囊模块的膨胀装置发送一个工作信号，以使气囊展开。转向管柱顶部的时钟弹簧允许在固定的转向管柱和驾驶员空气囊膨胀器（DAB）之间维持一个连续的电路，还可以随方向盘转动。在车辆发生前碰撞展开气囊时，护膝板协同安全带一同工作，将驾驶员和前排座椅乘客约束在适当位置，护膝板也可以吸收并分散驾驶员和前排座椅乘客对仪表板结构的冲撞能量。当空气囊 ECU 监控到任何一个气囊部件和气囊系统电路上的问题时，它将故障代码或 DTC 存储在它的存储器中，并将信息送到组合仪表，以点亮气囊故障指示灯。正确测试气囊系统部件、读取或清除故障代码、进行维修等，都需要采用故障诊断仪。

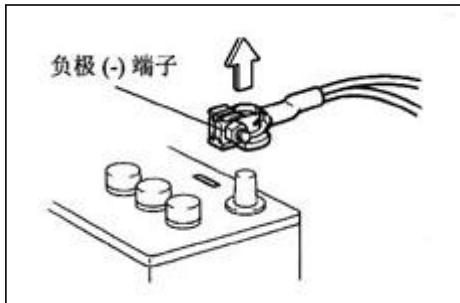
●在进行具体的维修作业之前，应先将电源档位退至 OFF 档，并拆下蓄电池负极搭铁线，然后再等待 90s 以上，方可进行维修操作，否则，可能导致空气囊意外展开。另外，拆下的负极用绝缘胶带缠好以便绝缘，如图

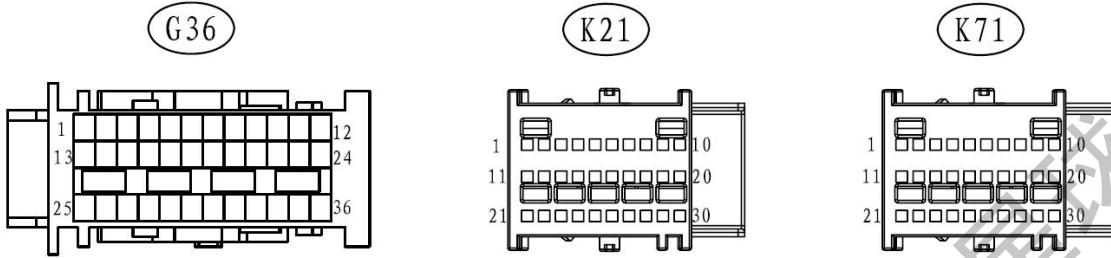
1. 检查 SRS 系统 ECU 端子（板端接插件）

(a) 从 SRS ECU K21 连接器后端引线，检查各端子电压或电阻。

端子编号	线色	端子描述	测试条件	正常值
K21-1	—	空脚	—	—
K21-2	—	空脚	—	—
K21-3	—	空脚	—	—
K21-4	—	空脚	—	—
K21-5	—	空脚	—	—
K21-6	—	空脚	—	—
K21-7	—	空脚	—	—
K21-8	—	空脚	—	—
K21-9	—	空脚	—	—
K21-10	—	空脚	—	—
K21-11-K21-12	L/B-L/R	左侧帘式空气囊（负-正）	—	—
K21-13-K21-14	Y/B-O/R	左侧安全带预紧器（负-正）	—	—
K21-15-K21-16	Y/B-O/R	左后侧安全带预紧器（负-正）	—	—
K21-17-K21-18	L/B-L/Y	左前座椅侧空气囊模块（负-正）	—	—
K21-19-K21-20	W-L	左后座椅侧空气囊模块（负-正）	—	—
K21-21-K21-22	—	左后碰撞传感器（负-正）	—	—
K21-23-K21-24	—	中后碰撞传感器（负-正）	—	—
K21-25	—	空脚	—	—
K21-26	—	空脚	—	—

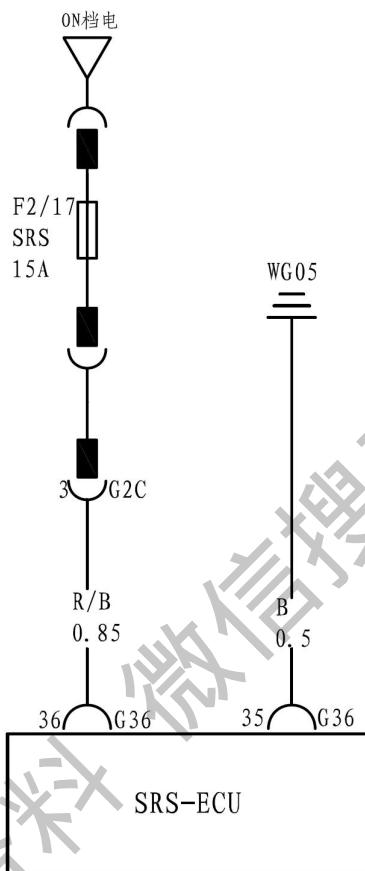
电路图

(a) 用万用表测保险 F2/17 的通断

(a) 检查仪表板配电盒 G2C-3 端子电压。

连接端子	线色	测量条件	正常值
G2C-3-车身地	R/B	ON 档电	11~14V

连接端子	线色	正常值
G2C-3-G36-36	R/B	小于 1Ω
G36-35-车身地	B	小于 1Ω

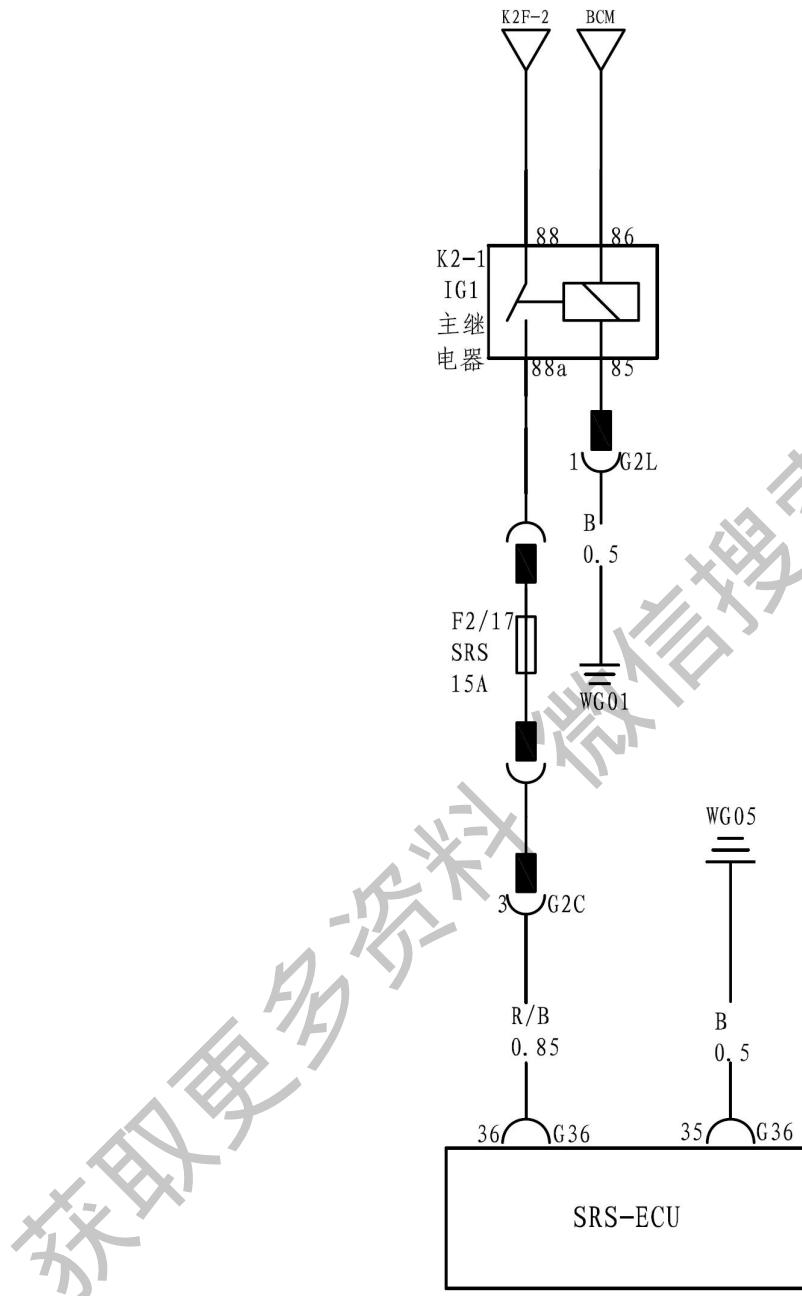
电路图

(a) 用万用表检查保险 F2/17 通断

(b) 拆下 K2-1 主继电器。

(c) 给 1、2 脚通蓄电池电，检查 3、5 脚间通断。

端子	条件	正常值
3-5	1、2 脚加蓄电池电压	小于 1Ω
3-5	1、2 脚悬空	大于 10KΩ

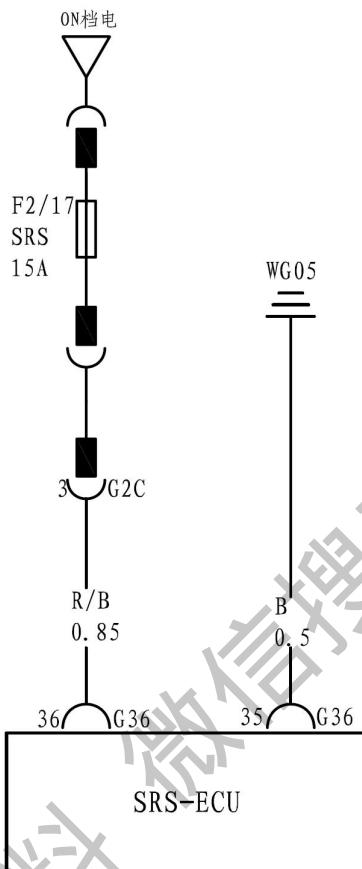
DTC B1693-00 地线连接不良
电路图

- (a) 检查线束之前先检查搭铁点是否有松动，检查空气囊 ECU 壳体搭铁是否有松动，先确保这几点搭好再进行下面的步骤。

- (b) 断开接插件 G36, 测线束端对车身地阻值。

连接端子	线色	测量条件	正常值
G36-35-车身地	B	始终	小于 1Ω

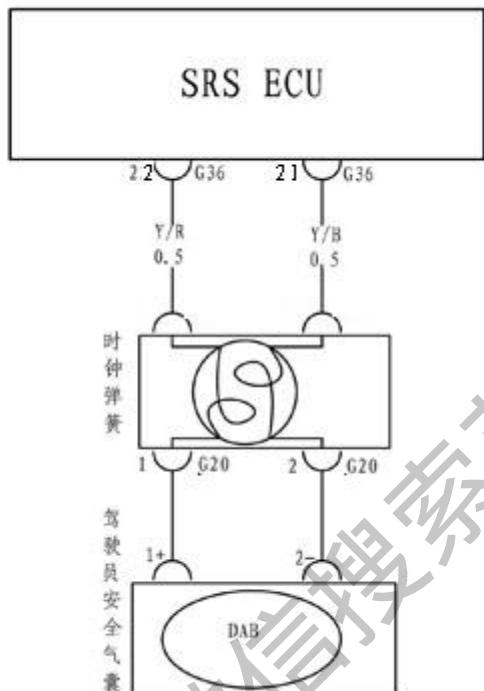
电路图

- (a) 断开驾驶员空气囊接插件，重新接上（确保接插件接好）。
 (b) 将电源档位上至 ON 档电，使用诊断仪清除故障码，并至少等待 20S。
 (c) 将电源档位退至 OFF 档。
 (d) 将电源档位上至 ON 档，使用诊断仪读取故障码。

- (a) 断开驾驶员空气囊接插件，测线束端对地电压、阻值。
测对地阻值

1-车身地	Y/R	始终	大于 $1M\Omega$
2-车身地	Y/B	始终	大于 $1M\Omega$

连接端子	线色	测量条件	正常值
1-车身地	Y/R	始终	小于 1V
2-车身地	Y/B	始终	小于 1V

- (a) 断开空气囊接插件，断开时钟弹簧与空气囊 ECU 之间对接接插件。
- (b) 用薄塑料片将对接接插件的短路片顶开，测量时钟弹簧任意一侧的 2 个端子之间的电阻。
- (c) 用薄塑料片将对接接插件的短路片顶开，测量时钟弹簧两侧连接器对应 2 个端子之间的电阻。

连接端子	正常阻值
任意一侧两个端子	$1M\Omega$ 以上
时钟弹簧两侧连接器对应的端子	小于 1Ω

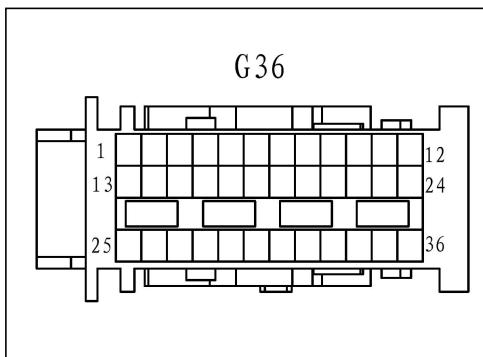
6 检查线束

- (a) 断开空气囊 ECU G36 接插件，断开空气囊接插件。
- (b) 用薄塑料片将 G36-21 和 G36-22 的短路片顶开，用万用表测 G36-22 与空气囊 1#端子之间、G36-21 与空气囊 2#端子的阻值。

连接端子	线色	测量条件	正常值
1-G36-22	Y/R	始终	1Ω以内
2-G36-21	Y/B	始终	1Ω以内

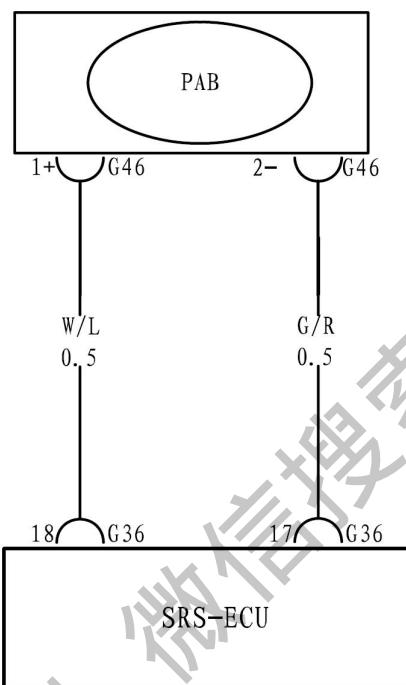
电路图 0

- (a) 断开副驾驶空气囊接插件，测线束端对地电压、阻值
测对地阻值

连接端子	线色	测量条件	正常值
G46-1-车身地	W/L	始终	大于 $1M\Omega$
G46-2-车身地	G/R	始终	大于 $1M\Omega$

连接端子	线色	测量条件	正常值
G46-1-车身地	W/L	始终	小于 1V
G46-2-车身地	G/R	始终	小于 1V

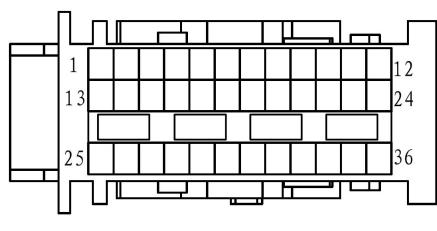
4
检查线束

- (a) 用薄塑料片将 G36-17 和 G36-18 的短路片顶开，测量副驾驶空气囊模块之间的连接器一侧的 G46-2 和 G46-1 端子之间的电阻。

- (b) 用薄塑料片将 G36-17 和 G36-18 的短路片顶开，测量空气囊 ECU 与副驾驶空气囊模块之间的连接器，前排乘员空气囊模块一侧的 G46-2 和空气囊 ECU 连接器线束一侧的 G36-17 之间的电阻。

- (c) 用薄塑料片将 G36-17 和 G36-18 的短路片顶开，测量空气囊 ECU 与前排乘员空气囊模块之间连接器，前排乘员空气囊模块一侧的 G46-1 和空气囊 ECU 连接器线束一侧的

G36-18 之间的电阻。

连接端子	线色	测量条件	正常值
G46-1- G46-2	—	始终	大于 $1M\Omega$
G46-1- G36-18	W/L	始终	小于 1Ω
G46-2- G36-17	G/R	始终	小于 1Ω

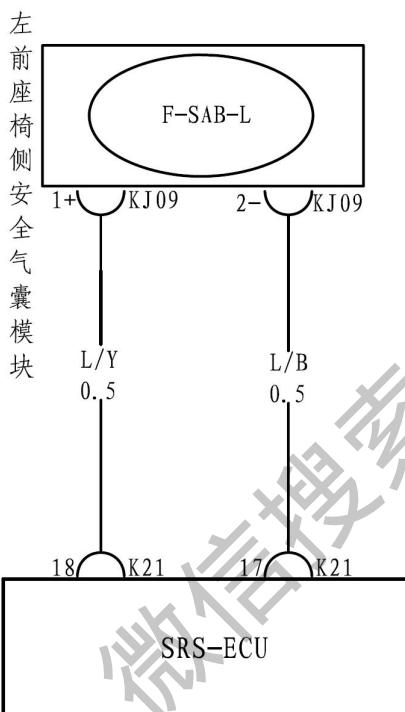
电路图

- (a) 断开左前座椅侧空气囊接插件，测线束端对地电压、阻值
测对地阻值

连接端子	线色	测量条件	正常值
KJ09-2-车身地	L/B	始终	大于 1MΩ
KJ09-1-车身地	L/Y	始终	大于 1MΩ

连接端子	线色	测量条件	正常值
KJ09-2-车身地	L/B	始终	小于 1V
KJ09-1-车身地	L/Y	始终	小于 1V

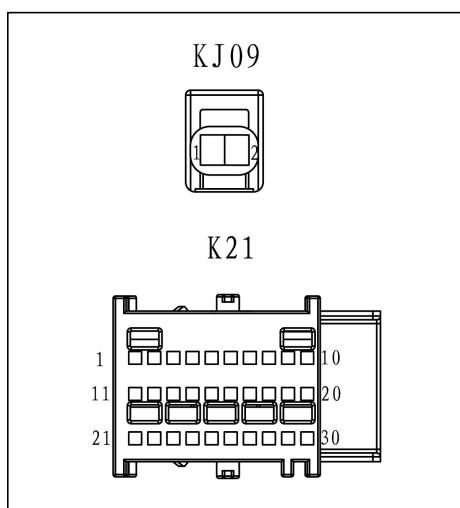
4 检查线束

- (a) 断开接插件 KJ09,K21。
- (b) 检查线束之前先断开线束中两个对接接插件，再重新接上，确保接好。
- (c) 用薄塑料片将 K21-17 和 K21-18 的短路片顶开，测量左前座椅侧空气囊模块之间的连接器一侧的 KJ09-2 和 KJ09-1 之间的电阻
- (d) 用薄塑料片将 K21-17 和 K21-18 的短路片顶开，测量空气囊 ECU 与左前座椅侧空气囊模块之间的连接器，左前座椅侧空气囊模块一侧的 KJ09-2 和空气囊 ECU 连接器线束一侧的 K21-17 之间的电阻

- (e) 用薄塑料片将 K21-17 和 K21-18 的短路片顶开，测量空气囊 ECU 与左前座椅侧空气囊模块之间连接器，左前座椅侧空气囊模块一侧的 KJ09-1 和空气囊 ECU 连接器线束一侧的 K21-17 之间的电阻

连接端子	线色	测量条件	正常值
KJ09-1-KJ09-2	—	始终	大于 $1M\Omega$
KJ09-2-K21-17	L/B	始终	小于 1Ω
KJ09-1-K21-18	L/Y	始终	小于 1Ω

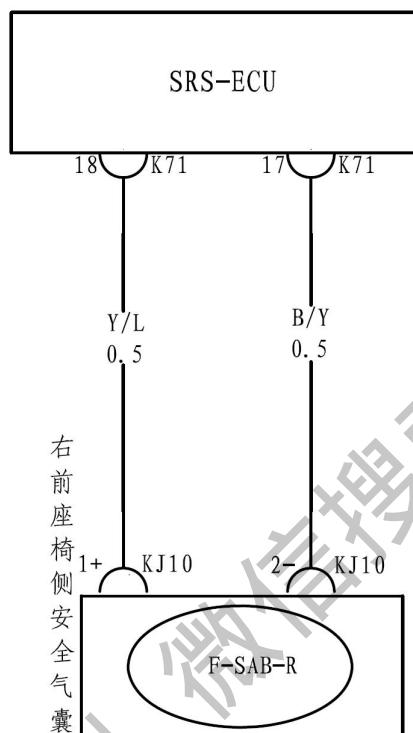
电路图

- (a) 断开右前座椅侧空气囊接插件，测线束端对地电压、阻值。测对地阻值

连接端子	线色	测量条件	正常值
KJ10-2-车身地	B/Y	始终	大于 $1M\Omega$
KJ10-1-车身地	Y/L	始终	大于 $1M\Omega$

连接端子	线色	测量条件	正常值
KJ10-2-车身地	B/Y	始终	小于 1V
KJ10-1-车身地	Y/L	始终	小于 1V

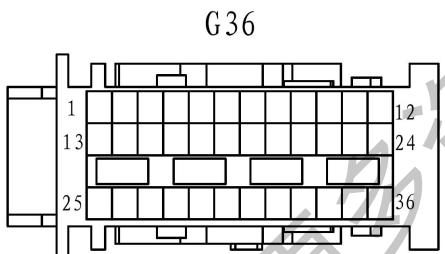
3
检查线束

- (a) 在进行下面检查之前，目测线束是否有比较严重的磨损（外侧的波纹管被磨坏），如果有，出于安全方面考虑，建议更换新的线束。
- (b) 断开线束两端接插件，测线束阻值。

连接端子	线色	测量条件	正常值
G36-33-C35-2	L/W	始终	小于 1Ω
G36-34-C35-1	Br/W	始终	小于 1Ω

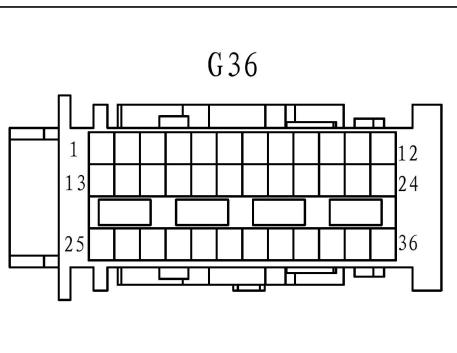
2 检查线束

(a) 断开接插件 G36, 测线束对地阻值。

连接端子	线色	测量条件	正常值
G36-33-车身地	L/W	始终	1MΩ以上
G36-34-车身地	Br/W	始终	1MΩ以上

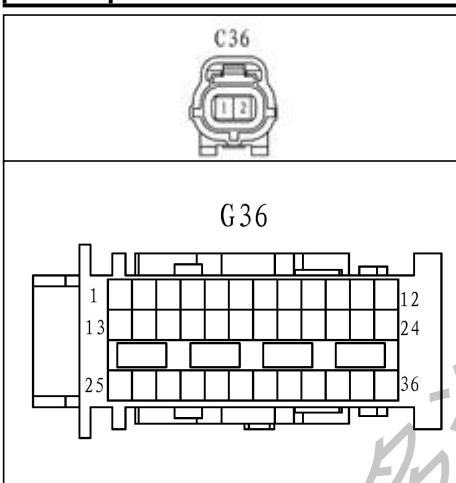
3**检查线束**

- (a) 在进行下面检查之前，目测线束是否有比较严重的磨损（外侧的波纹管被磨坏），如果有，出于安全方面考虑，建议更换新的线束。
- (b) 断开线束两端接插件，测线束阻值。

连接端子	线色	测量条件	正常值
G36-31-C36-1	P	始终	小于 1Ω
G36-32-C36-2	G/B	始终	小于 1Ω

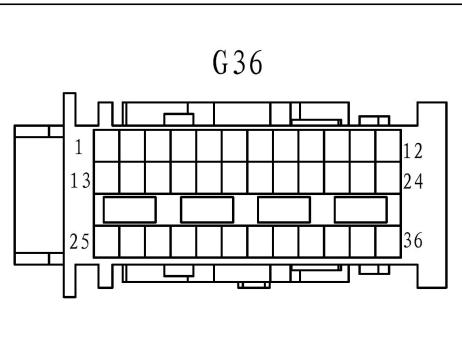
2 | 检查线束

(a) 断开接插件 G36, 测线束对地阻值。

连接端子	线色	测量条件	正常值
G36-31-车身地	P	始终	1MΩ以上
G36-32-车身地	G/B	始终	1MΩ以上

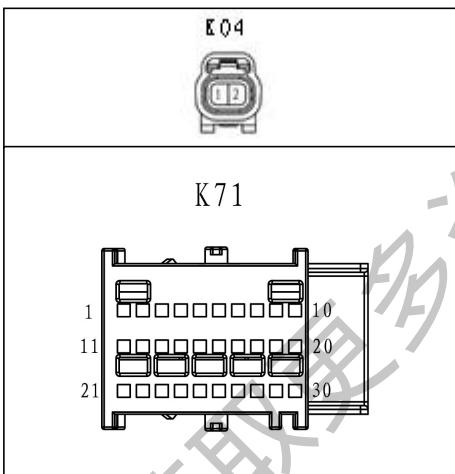
3**检查线束**

- (a) 在进行下面检查之前，目测线束是否有比较严重的磨损（外侧的波纹管被磨坏），如果有，出于安全方面考虑，建议更换新的线束。
- (b) 断开线束两端接插件，测线束阻值。

连接端子	线色	测量条件	正常值
K71-27-K04-2	L	始终	小于 1Ω
K71-28-K04-1	P	始终	小于 1Ω

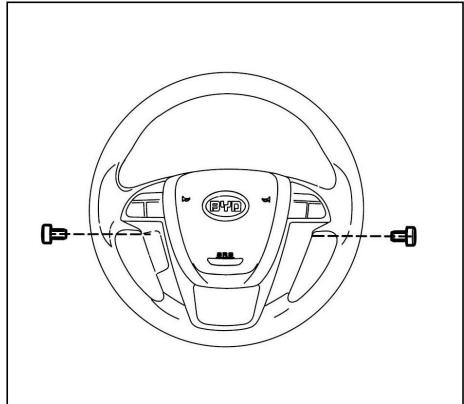
(b) 用内六扳手拧松两个固定螺钉，螺钉不取出，图示螺钉位置。

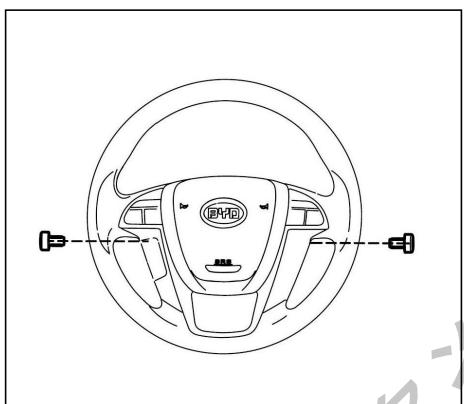
(b) 将空气囊置于安装位置，用内六扳手拧紧两个固定螺钉。

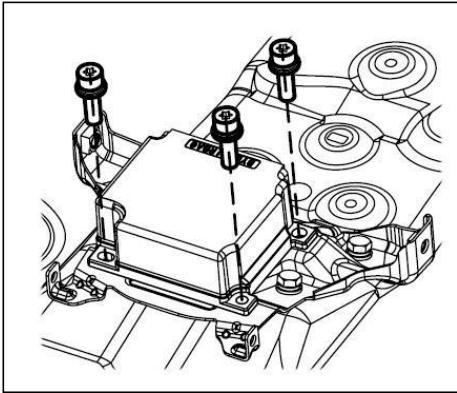
7. 拆卸换挡手柄盖板。
8. 拆卸中控置物盒。
9. 拆卸多媒体主机。
10. 拆卸 SRS ECU。
 - (a) 断开连接器。
 - (b) 用内六扳手拆卸三个固定螺栓。

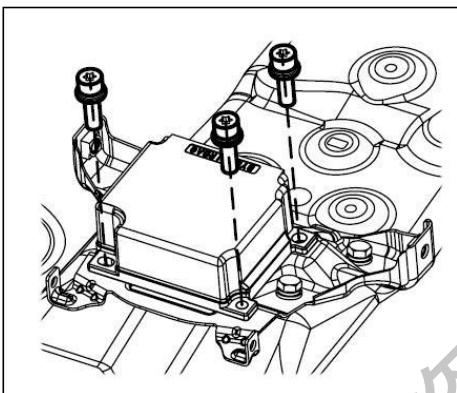
1. 安装 SRS ECU
 - (a) 将 SRS ECU 置于安装位置。
 - (b) 安装三个固定螺栓。

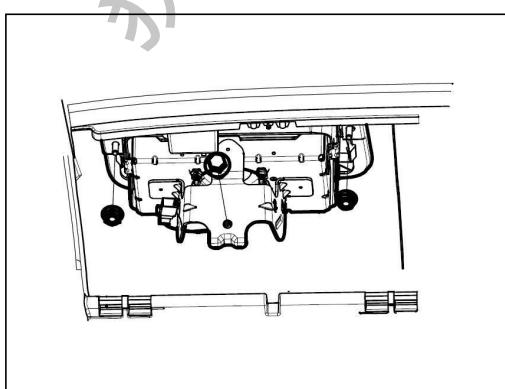
1. 断开蓄电池负极。
2. 拆卸乘客侧置物盒。
3. 拆卸乘客侧空气囊。
 - (a) 断开连接器。
 - (b) 拆卸一个固定螺栓、二个固定螺母。

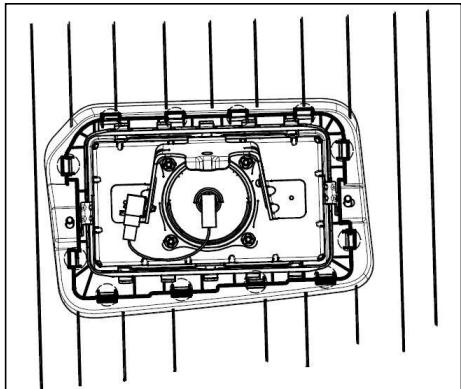
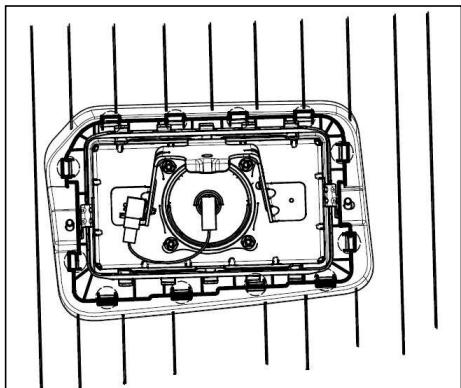
- (c) 从仪表板本体内侧撬开乘客侧空气囊卡扣，从外侧取下乘客侧空气囊。

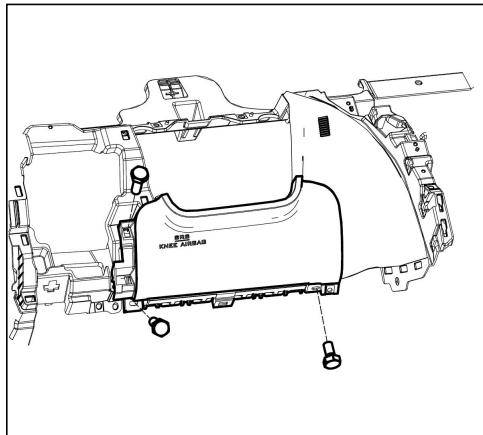
- 将空气囊从仪表板下本体外侧推入安装位置，注意配合卡扣。
- 连接连接器。
- 安装三个固定螺栓。

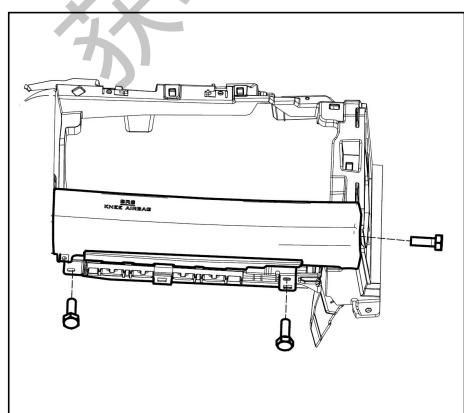
- 将空气囊从仪表板下本体外侧推入安装位置，注意配合卡扣。
- 连接连接器。
- 安装三个固定螺栓。

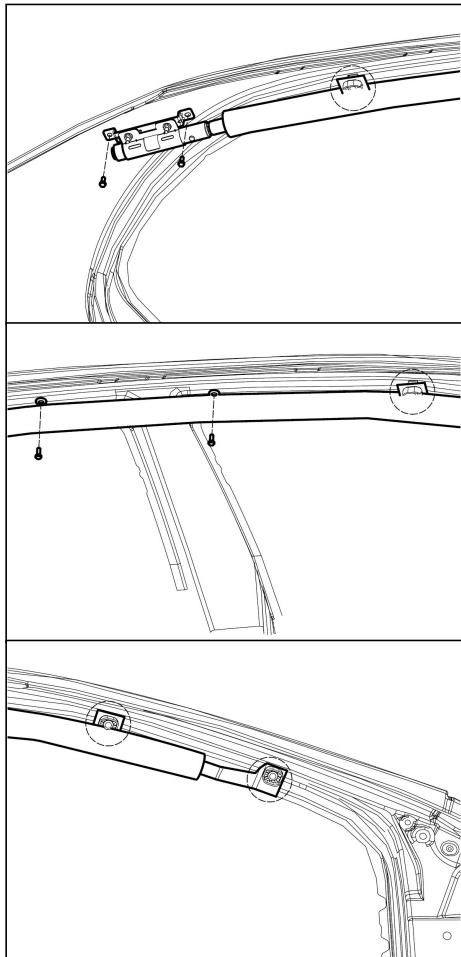
1. 断开蓄电池负极。
2. 拆卸 A 柱上护板。
3. 拆卸顶棚。
 - (a) 断开连接器。
 - (b) 拆卸四个固定螺栓。
 - (c) 注意与侧围钣金配合的卡扣，取下气囊模块

1. 安装帘式空气囊。
 - (a) 将空气囊从侧围内侧推入安装位置，注意配合卡扣。
 - (b) 连接连接器。
 - (c) 安装四个个固定螺栓。
1. 安装顶棚。
2. 安装 A 柱上护板。
3. 搭上蓄电池负极。
